Artikel: Brückenreparaturen auf der Strecke Chur-Arosa der Rhätischen Bahn

Brückenreparaturen auf der Strecke Chur-Arosa der Rhätischen Bahn

Von Dipl. Ing. C. MOHR, Sektionsingenieur der Rhätischen Bahn, Chur

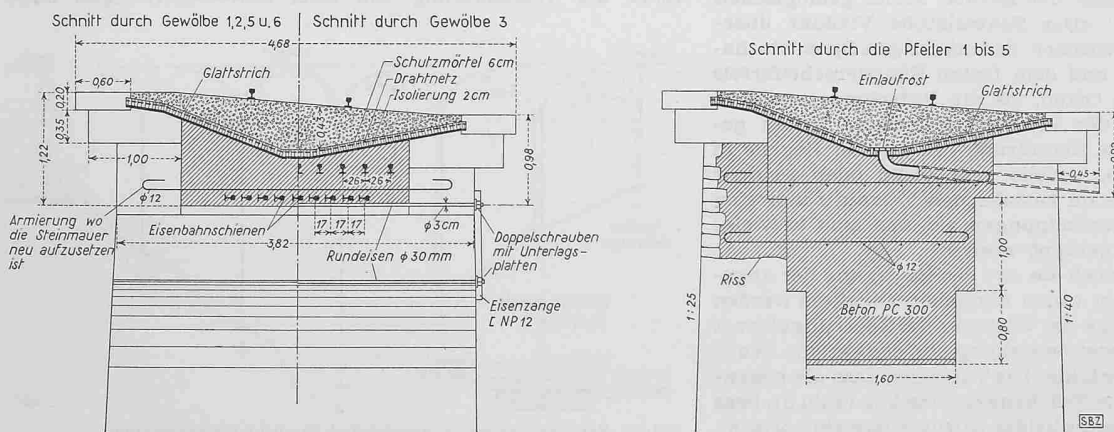
Bilder 5 und 6. Schmalztobel-Viadukt. Querschnitte durch den Brückentrog, 1:80

Die endgültige Rekonstruktion konnte an die Hand genommen werden. Ohne Unterbrechung des Bahnverkehrs erfolgte nun auf der ganzen Brückenlänge der Abbruch der teilweise stark beschädigten Stirnmauern, parallel dazu der Aushub des Einfüllmaterials über den Gewölben und Pfeilern sowie die nachträgliche Ausfüllung des Brückentroges (Bilder 5 und 6) mittels Beton und nachheriger Bruchsteinverkleidung. Der dabei eingehaltene Bauvorgang ist im nächsten Kapitel näher beschrieben. Der leicht armierte Beton über den Pfeilern und ein Rost aus Eisenbahnschienen, der der Form der oberen Gewölbeleibung angepasst ist (Bild 7), dürften zusammen mit den Gewölben einen möglichst starren Riegel bilden.
