Artikel: Der Wiederaufbau des 1941 zerstörten Stauwerkes Dnjeprostroj

Der Wiederaufbau des 1941 zerstörten Stauwerkes Dnjeprostroj

Von Direktor Dr.-Ing. Fritz Hartung, Dortmund

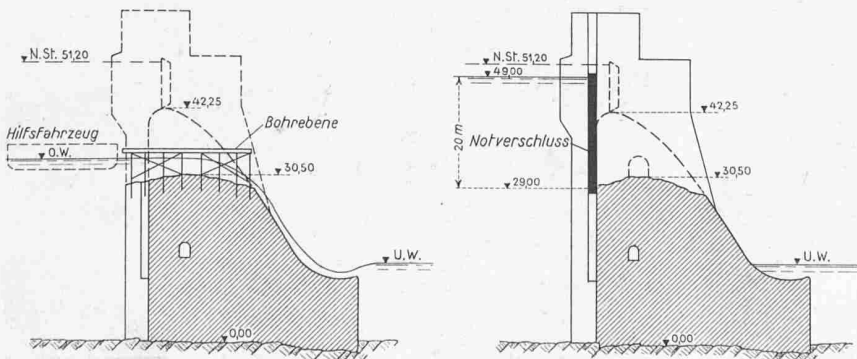
Bild 9. Erster Aufbauvorschlag, links erstes, rechts zweites Stadium

Von den 47 Ueberfallöffnungen waren nur 12 zerstört. Es erschien darum im Rahmen des kriegsmässigen Risikos vertretbar, sich darauf zu verlassen, dass die 35 unversehrten Oeffnungen ausreichen würden, um das Hochwasser 1942 abzuführen, wenn es nur 75 % des Normalhochwassers sein würde. Dies konnte erreicht werden, wenn durch einen Notverschluss vor der Sprenglücke der Stau wieder auf Normalhöhe gebracht und gleichzeitig die Bruchfuge trocken gehalten wurde (Bild 9).

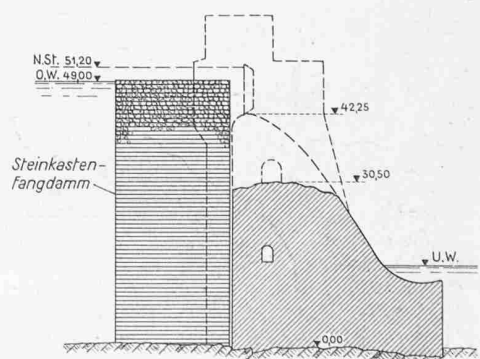
Bild 10. Aufbauvorschlag Todt

Die Organisation Todt schlug die Errichtung eines Steinkastenfangdammes vor der Bruchstelle vor, der in 20 m Breite und 200 m Länge von der Sohle aus aufgefüllt werden sollte. In seinem Schutze wäre dann das Aufbetonieren von Pfeilern und Staumauerkrone leicht möglich gewesen (Bild 10). Es ergab sich aber ein zu grosser Bedarf an Holz, abgesehen von den erforderlichen 200 000 m³ Felstrümmern zur Füllung der Steinkasten. Solche Leistungen waren in der zur Verfügung stehenden Zeit nicht erreichbar. Unter friedensmässigen Bedingungen hätte dieser Vorschlag wegen seiner absoluten Risikofreiheit sicher den Sieg davongetragen.

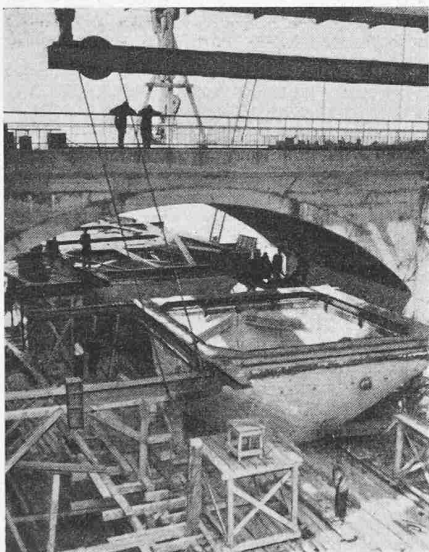
Bild 12. Herstellung der Kalotten

die erste Kalotte unbrauchbar. Die folgenden zehn bewährten sich jedoch gut. Sie wurden auf einer Plattform in Höhe der Dammkrone am linken Ufer gegossen, durch die Laufkrane zu den für sie bestimmten Oeffnungen verteilt und dort aufgehängt (Bilder 11 b, 12, 13, 14). Die Auflagefläche der 0,40 m starken Kalotten war quadratisch und entsprechend dem Mass des Stollenquerschnitts etwa 7 × 7 m. Sie bestand aus zwei Stahlrahmen. Der eine von diesen sollte am Bauwerk verbleiben, um später als Dichtungs- und Führungsrahmen für die Rollschützen zu dienen, während der zweite Rahmen zur Kalotte gehörte. Zwischen beiden Rahmen war eine Holzdichtung vorgesehen, die später auch eine leichte Trennung der beiden Rahmenteile ermöglichen sollte. Es wurde vorgesehen, dass die Grundablässe zu belassen und durch inzwischen bestellte Rollschützen aus Stahl zu ver-

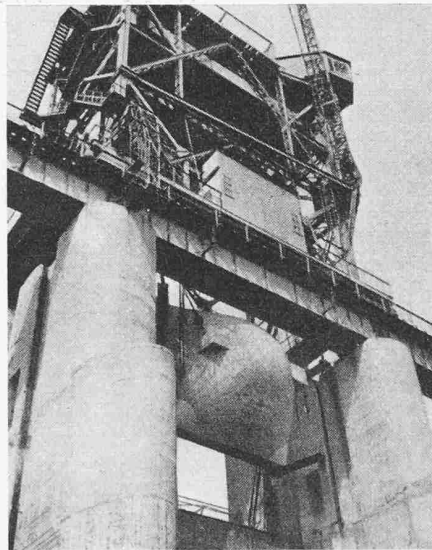
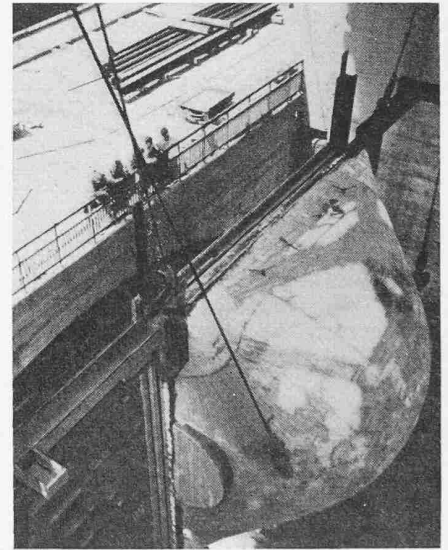
Bilder 13 und 14. Absenken einer Kalotte

Jede Kalotte wog etwa 88 t. Ihre Aufhängung vor den Stollenöffnungen, vor deren Durchbruch, geschah ohne Besonderheiten. Inzwischen waren auch alle Stollen ohne wesentliche Schwierigkeiten während der zweiten Hälfte des Winters 1941/42 bis kurz vor die Mauervorderkante fertiggestellt. Mit einer kleinen Sprengung in Stollenmitte erfolgte der Durchbruch. Die Kalotten wurden vom Wasserdruck angepresst. Die Dichtungsarbeiten gestalteten sich viel umständlicher als erwartet, weil die Vorderfläche der Mauer ausserordentlich unregelmässig aussah und zudem durch verlebene Schalungen und herausragende Bewehrungsseisen gestört war. Es wurde ein umfangreicher Einsatz von Tauchern erforderlich, die das jeweils angetroffene Profil auf Holzlehren übertrugen. Danach wurden stählerne Profileleisten hergestellt, die man auf die Rahmen der Kalotten aufschweisste (Bild 15). Endgültige Dichtung wurde schliesslich mit Hanfseilen und Lumpen erreicht (Bild 16). Die Arbeiten waren wegen der starken Schwemmstoffführung des Flusses und des Soges an den Undichtigkeiten zwischen Kalotte und Mauer äusserst gefährlich und langwierig. Sie kosteten auch einem Taucher das Leben. Unter anderem musste auch auf eine einigermassen gleichmässige Uebertragung der 1500 t Wasserdruck zwischen Kalotte und Mauer geachtet werden. Als Erklärung der Schwierigkeiten an der Mauerfläche fand sich dann, dass die Grundablassöffnungen gerade in dem Teil des Bauwerkes lagen, der beim ursprünglichen Bau als letzter im Wettrennen mit dem steigenden Wasser geschlossen worden war, wobei seine Oberwasserseite nicht mehr gereinigt werden konnte. Aber es gelang doch, die Kalotten genügend dicht zu machen. Während bei den Dichtungsarbeiten unter 23 m Druck etwa 5 m³/s Leckwassermenge je Stollen auftrat, ging diese Menge schliesslich auf unter 10 l/s zurück.

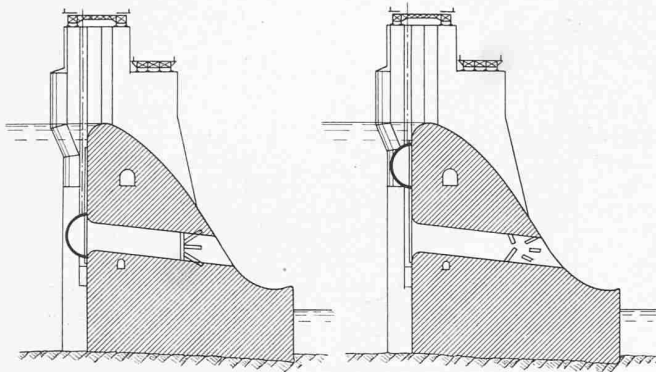
Bild 17a. Dritte Bauphase

Bild 17b. Vierte Bauphase

Es war natürlich unmöglich, die Kalotten trotz ihres Auftriebes unter vollem Wasserdruck mit dem Kran zu heben, weil die Reibungskräfte viel zu gross waren. Eine Zerstörung der für die Rollschützen eingebauten Führungen hätte dabei eintreten können. Um den horizontalen Wasserdruck auszugleichen, schritt man zum Einbau von Holzversätzen am untern Ende der Grundablässe, die nach Oeffnen eines Ventils in den Kalotten den Druck übernehmen (Bild 17a). Dann wurden die entlasteten Kalotten gehoben. Als feststand, dass sie

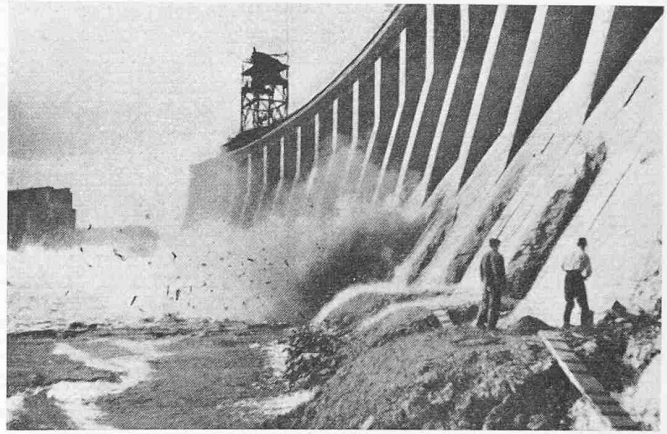
Bild 18. Sprengen eines Holzversatzes

ihren Zweck erfüllt hatten, wurden sie seitlich ins Oberwasser geworfen. Die Holzversätze wurden danach in einfacher Weise im Juni 1942 gesprengt (Bilder 17 b und 18) und damit der Durchfluss durch die Grundablässe freigegeben (Bild 19).
