Dauermessungen und statische Sicherungsarbeiten an der Kathedrale St. Gallen

Von E. Schubiger, dipl. Ing., Zürich (Statik), und E. Grünenfelder, dipl. Ing., St. Gallen (Konstruktion)

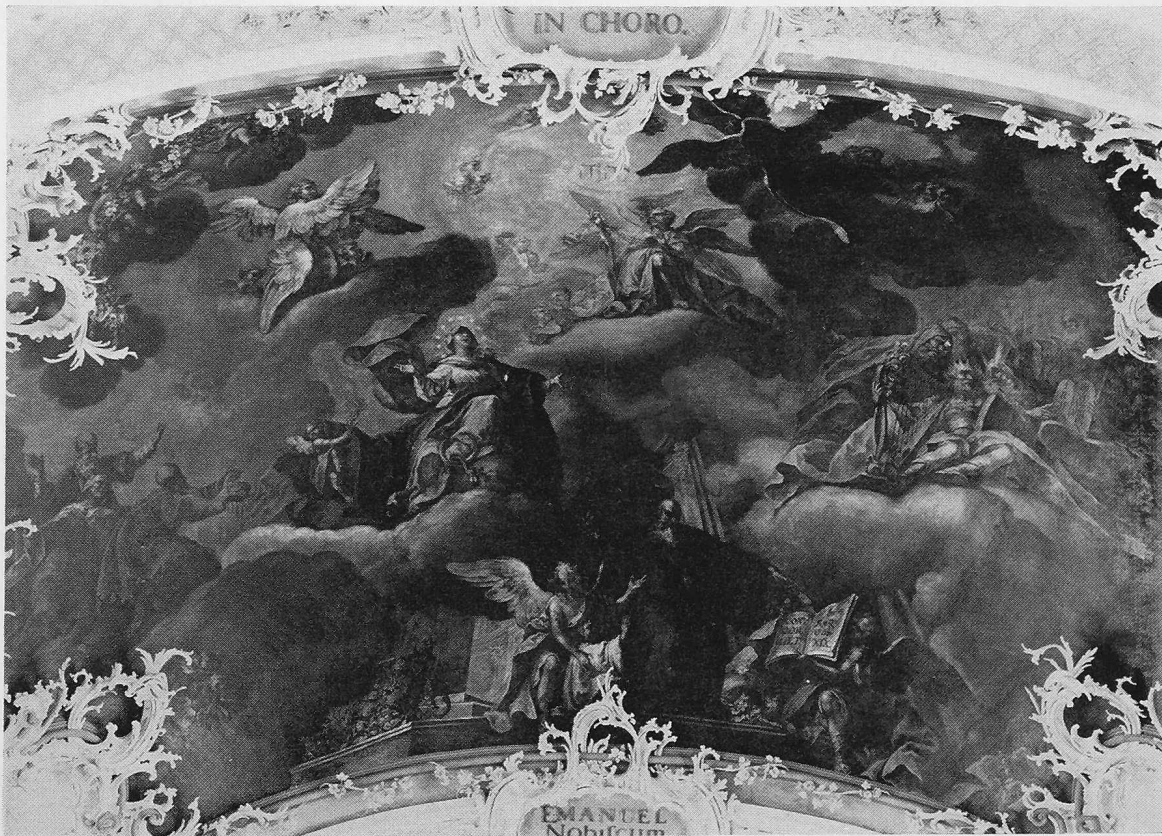
Restaurierung der Deckengemälde im Chor der Kathedrale St. Gallen

In den Jahren 1818 bis 1821 hatte Orazio Moretto in klassizistischer, eher nüchterner Malweise die ursprünglichen Barockgemälde von Joseph Wannemacher übermalt. Im Chor (Mitteljoch) wurde während der Restaurierungsarbeit Morettos Darstellung der Hl. Drei Könige abgelöst und das darunter befindliche Gemälde Wannemachers aus den Jahren 1764 bis 1767 freigelegt und wiederhergestellt. Die barocke Komposition (Personen des alten Bundes und St. Benedikt mit dem Gebetbuch) von J. Wannemacher stellt die Verwandtschaft mit den luftig leichten Barockmalereien im Gewölbe des Langhauses her. Die Restaurationsarbeit hat hier zu einer grossartigen, originalen Bereicherung der Kathedrale geführt.

Oben: Die klassizistische Übermalung durch Orazio Moretto (Anbetung) ist zum Teil bereits abgedeckt. Es kommt das Original Joseph Wannemachers (alter Bund) zum Vorschein. Unten: Das vollständige Barockgemälde von J. Wannemacher nach der Restaurierung
