Das Erdbeben im Friaul vom 6. Mai 1976 — Beanspruchung und Beschädigung von Bauwerken

Von E. Glauser, H. Gugerli, E. Heimgartner, B. Rast und R. Sägeser, Zürich

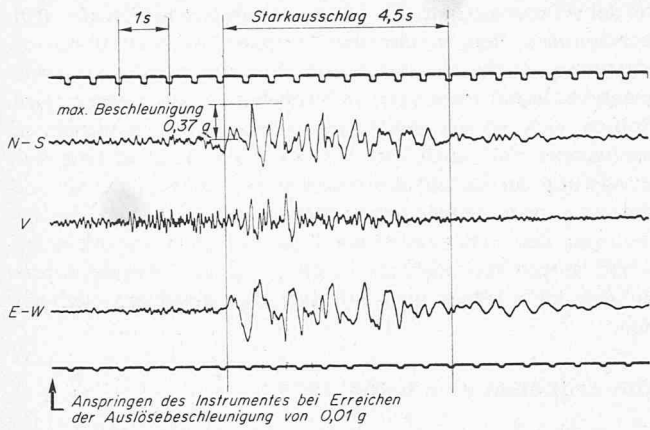
Bild 3. Oben: Starkbebenaufzeichnung mit Drei-Komponenten-Beschleunigungsschreiber Typ Teledyne RFT-250 (Station Tolmezzo). Technische Daten: Eigenfrequenz 22,5 Hz, kritische Dämpfung 50 %, Sensitivität auf Originalfilm 1 cm \geq 1 sec \geq 0,52 g

Die in Bild 3 gezeigte Aufzeichnung mit $I = \text{VII}$ bis VIII und einer maximalen Beschleunigung von $0,37 \text{ g}$ genügt der Formel von Trifunac [8].

Ein digitalisiertes Antwortspektrum aus der vorhandenen Aufzeichnung (Bild 3) steht noch nicht zur Verfügung. Aus der Erfahrung darf jedoch geschlossen werden, dass bei dieser Bebencharakteristik im Epizentralgebiet eine Spitzenbodenbeschleunigung von etwa $0,40 \text{ g}$ aufgetreten ist. Die wirksame Bodenbeschleunigung würde man hier mit etwa $\frac{2}{3}$ bis $\frac{3}{4}$ der Spitzenbeschleunigung, also mit $a_0 = 0,35 \text{ g}$ am kompakten Fels festlegen. Mit dieser Grundbeschleunigung als Eichgrösse können die gewünschten Antwortspektren normiert werden. Mangels eines direkt digitalisierten Spektrums soll hier ein der Situation angepasstes Bemessungsspektrum, wie es etwa für Kernkraftwerke Verwendung findet [9, 12] konstruiert werden.

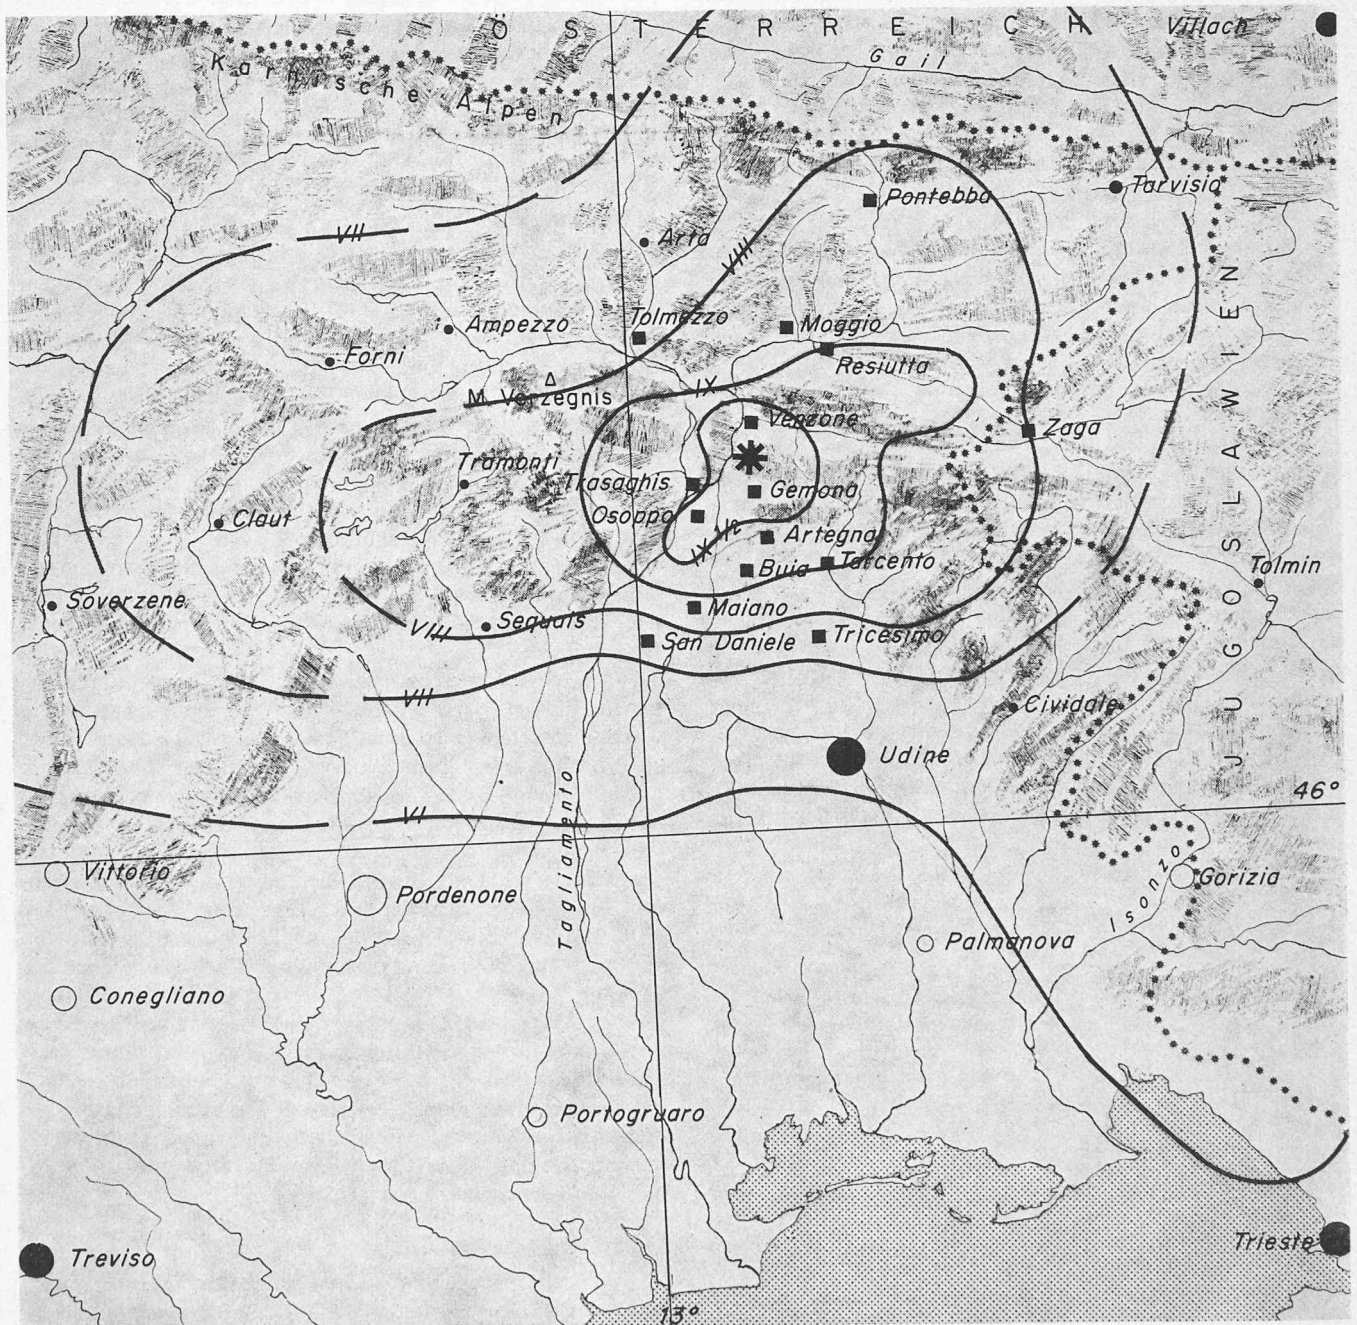
Bild 5. Isoseistenkarte des Gebietes stärkster Erschütterung, Intensitäten $I \geq VI$ (MSK-Skala). Stern-Signatur: Epizentrum

sein, wenn grosse Schwankungen im Schadenbild auftreten, sei dies infolge geologisch-tektonischer Wechsel oder völlig verschiedener Baukonstruktionen. Bei einer grossen Zahl von Einzelbeobachtungen, wie dies hier der Fall war, gestattet diese Art der Darstellung (Bild 5), auf einfache Weise wesentliches über die Charakteristik eines Bebens auszusagen.

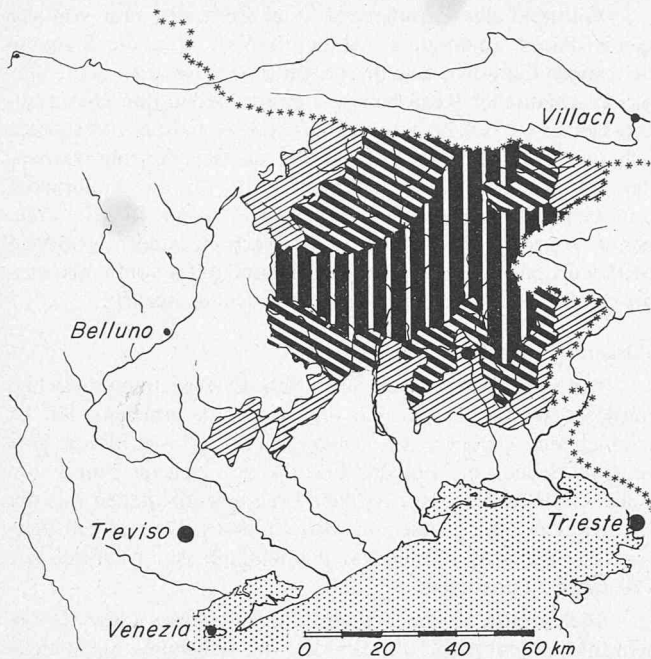
Die Verteilung der Schäden auf italienischem Territorium kann einer Schadensaufnahme entnommen werden, die von der Regionalverwaltung durchgeführt wurde (Bild 12). Die 119 Gemeinden der Provinzen Udine und Pordenone, in denen nennenswerte Beschädigungen oder Zerstörungen auftraten, wurden dabei drei verschiedenen Zonen zugeordnet:

– 41 Gemeinden des nördlichen Teils der Region mit einer Fläche von ungefähr 1700 km² wurden als zerstört eingestuft. Zu den bekannteren Ortschaften mit starken Zerstörungen gehören Gemona, Venzone, Osoppo, Trasaghis, San Daniele, Maiano, Buia und Tarcento.

Bild 12. Einstufung der Gemeinden in drei Schadenzonen gemäss Erhebungen der Bauverwaltung der Region Friaul-Julisch Venetien

- 45 Gemeinden mit einem Gebiet von weiteren 1600 km², welche die obige Zone umgeben, gelten als *schwer beschädigt*. Dazu gehören beispielsweise *Spilimbergo*, *Tricesimo* und *Cividale* in der Hügellzone des mittleren Friaul sowie *Tolmezzo* im Norden.
- 33 Gemeinden schliesslich mit ebenfalls rund 1200 km² wurden als *beschädigt* deklariert. Sie bilden einen äusseren Gürtel um die beiden anderen Zonen und umfassen neben anderen die Provinzhauptstädte *Udine* und *Pordenone* sowie die Grenzstadt *Tarvisio*.
