Zeitschrift: Schweizer Ingenieur und Architekt
Band: 97 (1979)
Heft: 9

Artikel: Die Renovation der Bank Hofmann in Zürich
Autor: Nievergelt, Dieter
DOI: <https://doi.org/10.5169/seals-85419>

Die Renovation der Bank Hofmann in Zürich

Von Dieter Nievergelt, Zürich

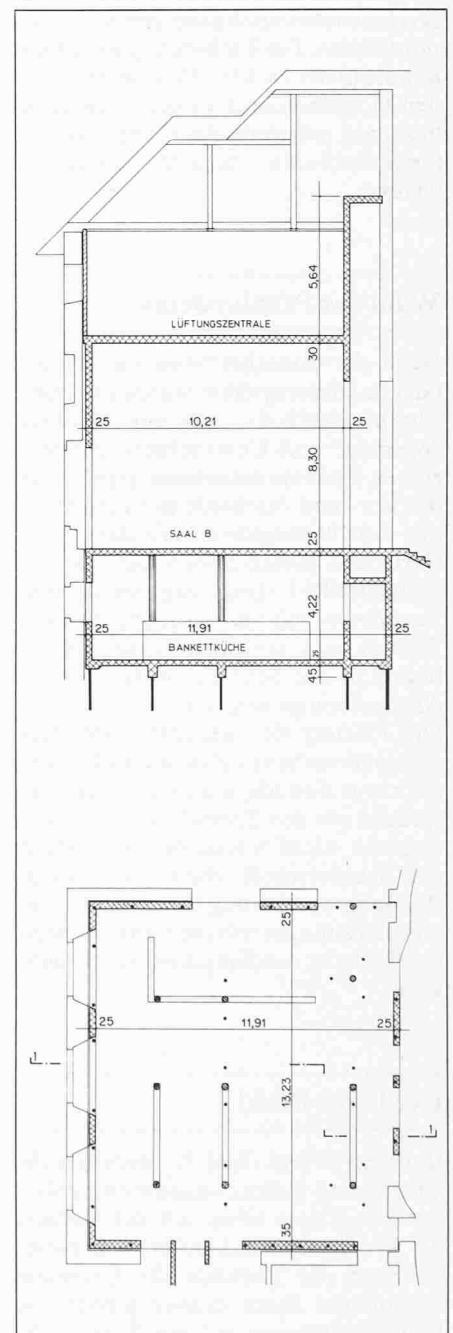
Bild 1. Schnitt 1-1

Der projektierte Um- und Ausbau des Casinos Zug, eines Bauwerks, das im Jahre 1907 errichtet wurde, sieht im Inneren des Gebäudes im Bereich des führenden Bühnenturmes einen vollständig neuen Baukörper vor. Dieser Baukörper (Bild 1 und 2) ist im Sockelgeschoss für die Bankettküche, im Eingangsgeschoss für den neuen Saal B sowie für die neue Lüftungszentrale auf der Höhe des Galeriegeschosses geplant. Die Funktion der neuen Räume (Bankettküche, grosser Saal für Bankette sowie für Vereinstheater) zwang zu einer *stützenfreien Konstruktion im Erdgeschoss*. Dadurch stellte sich die Frage, ob die aus dem Neubau resultierenden Lasten auf die bestehenden Mauerwerke und die bestehende Fundation abgegeben werden konnte oder nicht.

Mangels gültiger und aussagekräftiger Planunterlagen wurde eine *Untersuchung der Fundamentabmessungen* und deren Zustand mittels *Sondierschächten* vorgenommen. Hieraus ergab sich, dass die *vorhandenen Fundationen*, bestehend aus einem *reinen Magerbeton-Bankett verschiedener Mächtigkeit unter dem Bruchsteinmauerwerk*, teilweise ohne Vorsprung und teilweise mit ersichtlichen kleineren Setzungserscheinungen, nicht in der Lage wären, die zusätzlichen Lasten aufzunehmen.
