Zeitschrift: Schweizer Ingenieur und Architekt
Band: 100 (1982)
Heft: 22

Artikel: Überwachung und Unterhalt von Kunstbauten
Autor: Woywod, Ernst / Milosavljevic, Miodrag / Lazic, Branislav
DOI: <https://doi.org/10.5169/seals-74815>

Überwachung und Unterhalt von Kunstbauten

Von Ernst Woywod, Miodrag Milosavljevic und Branislav Lazic, Aarau

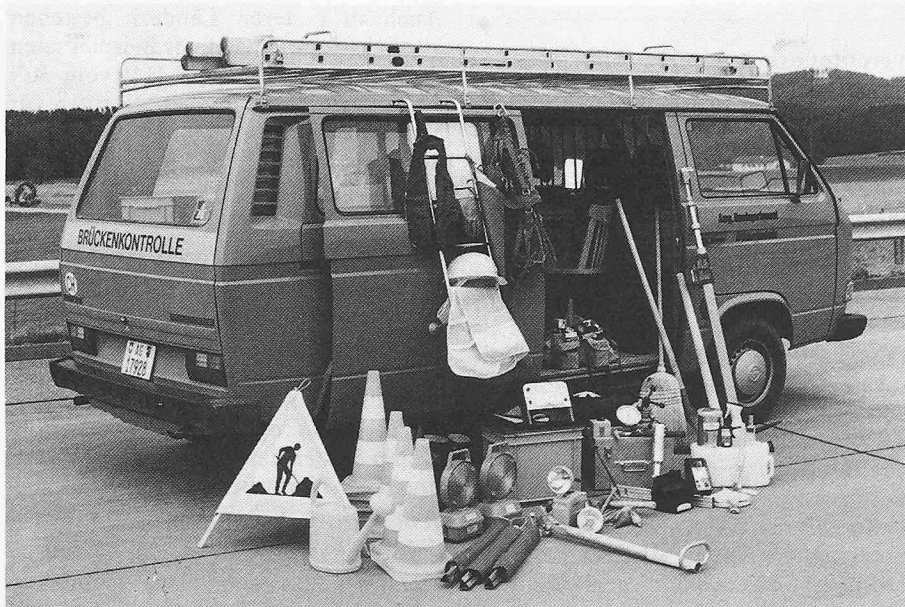
Bild 1. Fahrzeug und Gerät zur Brückenkontrolle

Bahn- und Strassenbrücken sind in der Regel alle 5 Jahre durch «geübte Fachleute» zu untersuchen [10]. Bei mehr als 600 Kunstbauten im Kanton Aargau lohnt sich schon der Einsatz eines Brückenkontrolleurs mit entsprechendem Fahrzeug und Gerät (Bild 1).

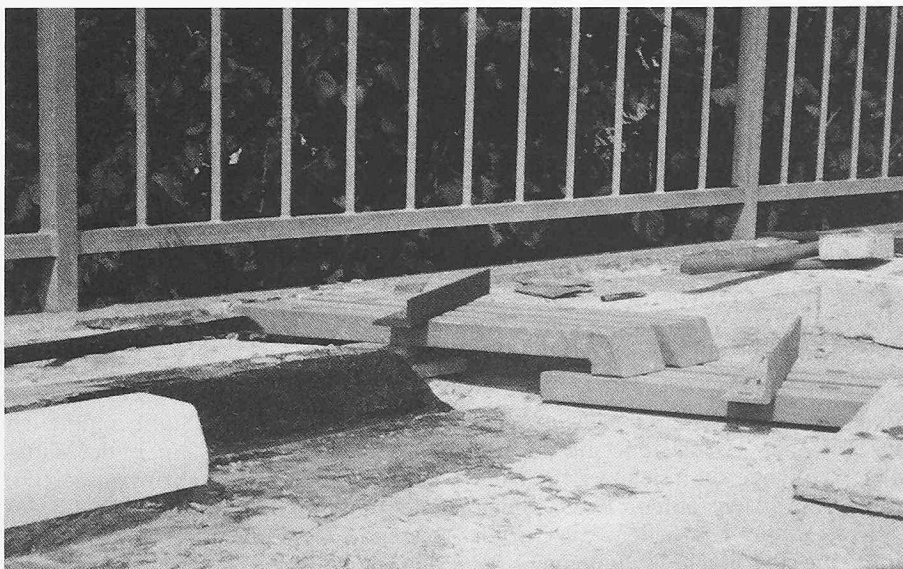
Bild 10. Überführung B-235 Tegerfelden. Nachträglicher Einbau von Stahlschwellen im Zuge der Dichtungs- und Belagssanierung 1976. Diese 44 m lange, schiefe, vorgespannte Platte mit eingespannter Mittelstütze war 1953 ohne Fahrbahnübergänge erstellt worden

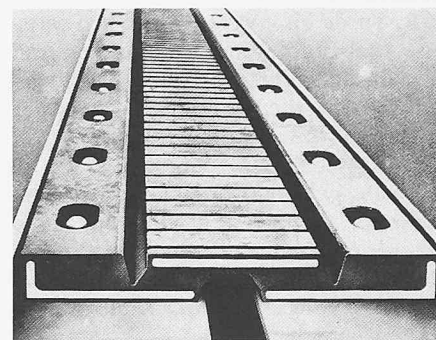
Bild 11. «Transflex»-Fahrbahnübergang als Beispiel für eine moderne Gummiteppichkonstruktion

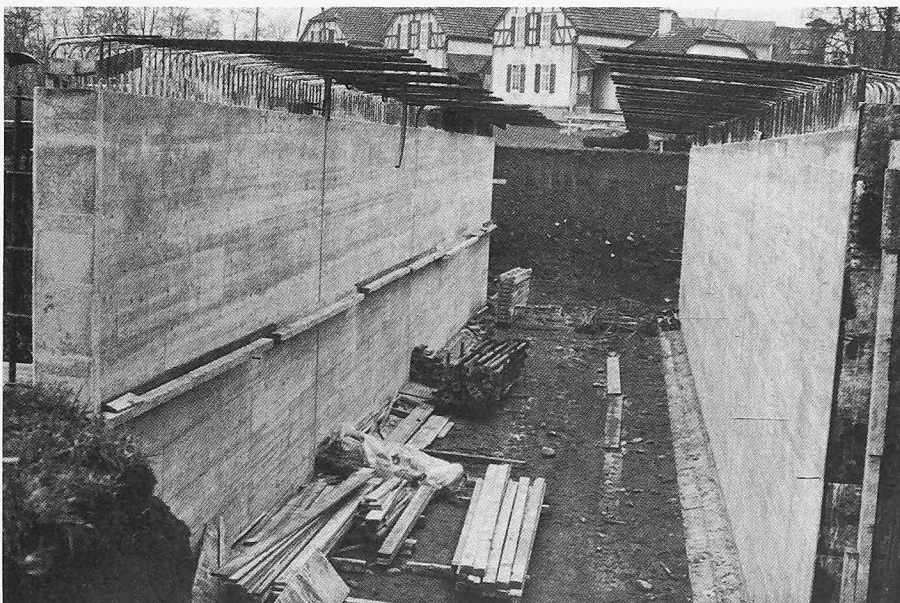
Toleriert werden Risse in Scheinfugen, z. B. in Rahmenwänden (Bild 15). Bei längeren Wänden kann es durchaus zweckmässig sein, Fugen, welche besonders in der Fahrbahnplatte unerwünscht sind, zu vermeiden und statt dessen die Risse durch Scheinfugen zu lokalisieren (Bild 16).

Bild 15. Scheinfugen zur Lokalisierung der Schwindrisse in langen Wänden einer Stahlbeton-Rahmenunterführung

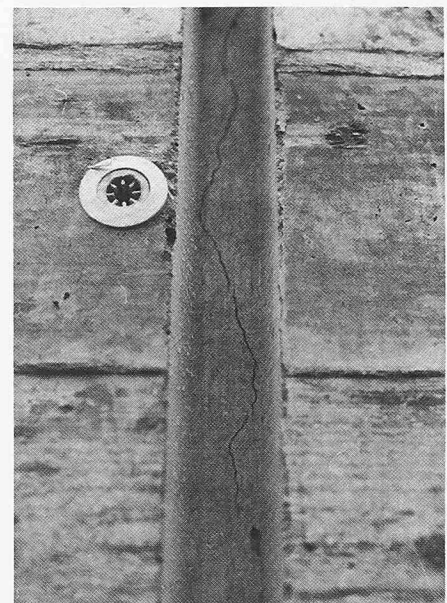
Bild 16. Detail des erwarteten Risses in der Scheinfuge von Bild 15

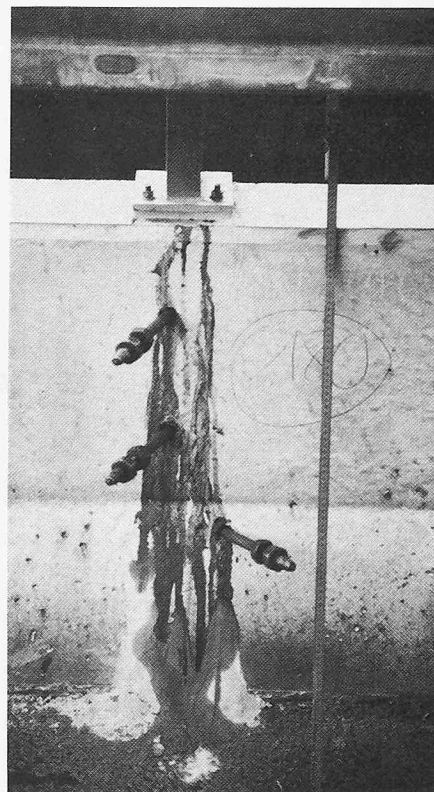
Bild 17. Verpressen einer Fuge mit gelartiger Masse als Dichtung und Rostschutz

In beiden Fällen musste der zerstörte Beton entfernt und durch neuen Torcretbeton (Spritzbeton) ersetzt werden. Beim Betonrahmen der Autobahnbrücke wurden zudem die entstandenen Risse mit einer Gelmasse (Bild 17) injiziert, der 10 cm starke Betonbelag entfernt und durch eine Dichtung mit bituminösem Belag ersetzt.

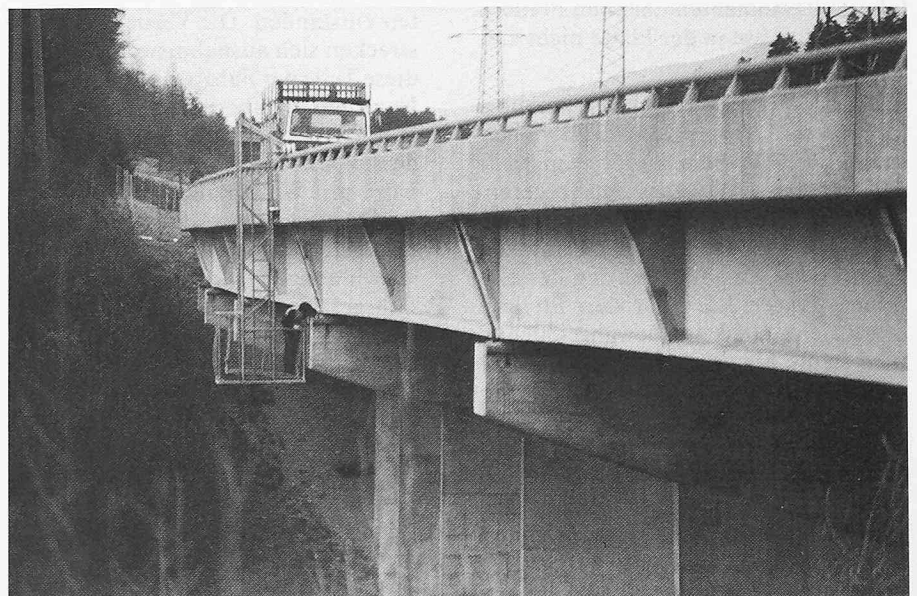
Bild 20. N1/403 Bünztalviadukt. Der Besichtigungswagen wird in die am Hammerkopf befestigte Schiene eingefahren. Er kann mit dem Leitergerüst auf dem Handlauf verschoben werden

Die sehr zahlreichen *Teflon-Gleit- und Kipplager* auf den Pfeilern (192 Stück) können nur von einem kleinen, von Pfeiler zu Pfeiler versetzbaren Besichtigungskorb aus kontrolliert oder repariert werden. Der Korb bietet Platz für maximal zwei Personen, die den Betrieb des Korbes von Hand besorgen müssen (Bild 20).

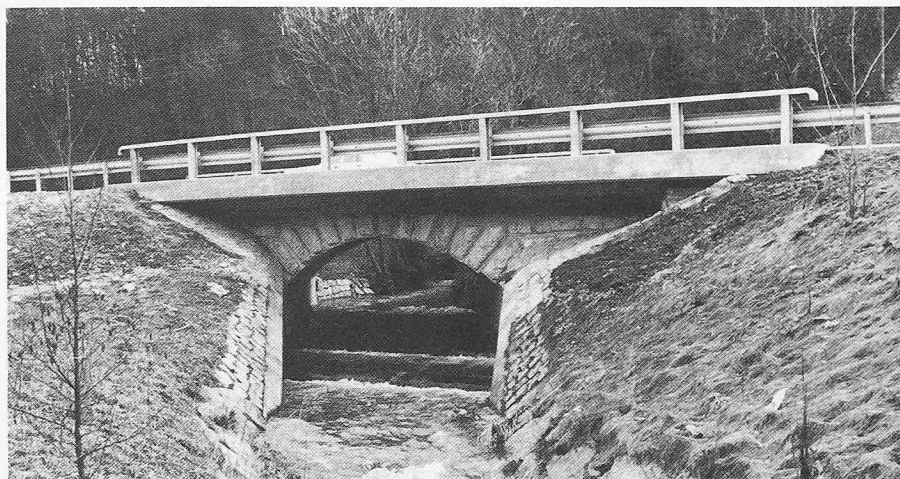
Bei den periodischen Kontrollen stellte man fest, dass auch dieses Bruchsteingewölbe, als Folge der *hohen dynamischen Lasten* und *fehlender Abdichtung* die für derartige Konstruktionen typischen Schäden aufweist:

- ausgewaschene, offen klaffende Fugen ohne Mörtel einlagen

Bild 25. Die sanierte und verbreiterte Zeiherbachbrücke B-414 in Hornussen

- abgesunkene und verschobene Steine im Gefüge der Tragkonstruktion
- stark verwitterte Bruchsteine der Brüstungen
- Klüftungen entlang der Gesteinsschichten
- Bewegungsrisse, durch die Fugen laufend
- Risse bis zu 3 mm breit, insbesondere in den Steinen des Traggewölbes (Spannungsrisse)

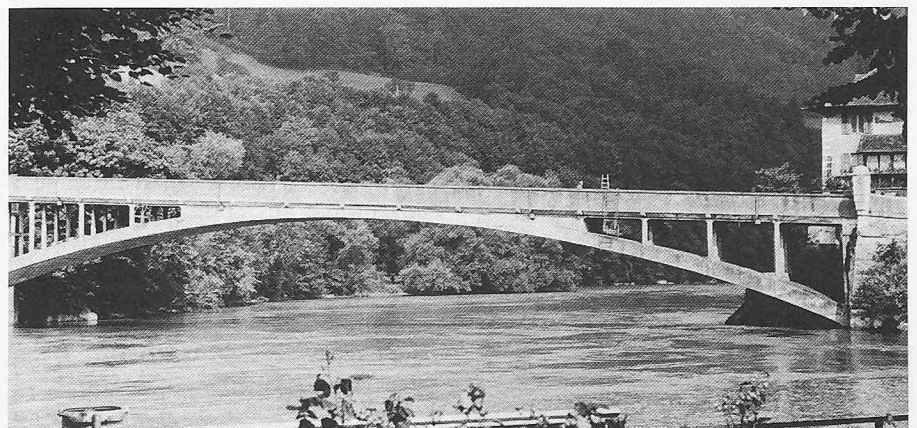
Während der Bogen (Bild 30) in einem guten Zustand war, hatte die aus einem aufgeständerten Plattenbalkenrost be-

Bild 30. B-021, Aarebrücke Aarburg. Baujahr 1911 (R. Maillart), vor dem Umbau

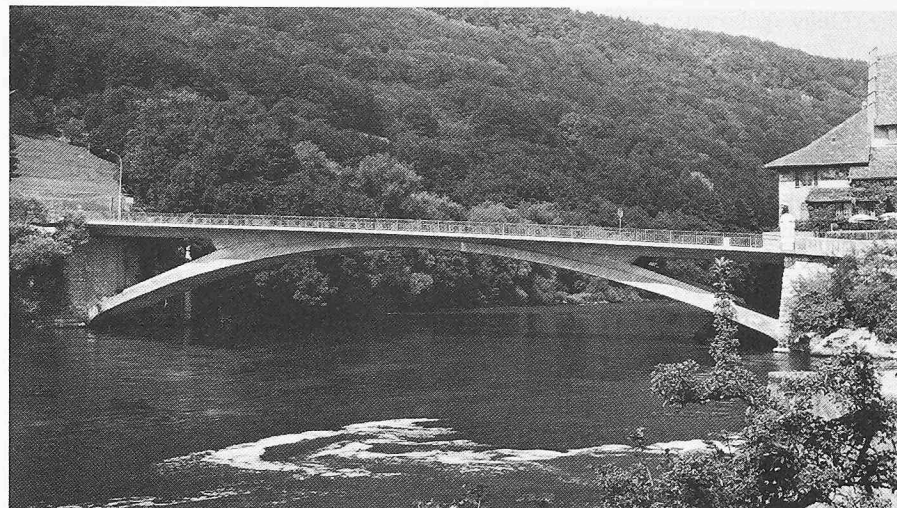
Bild 32 (oben). B-021. Die 1966 sanierte und verbreiterte Brücke

Infolge *Zusammenwirken von Bogen und Fahrbahn* waren die Schäden an Kopf und Fuss der Stützen besonders ausgeprägt. Durch eine neue vorgespannte Fahrbahnplatte ohne Ständer, die nun mit $1,50 + 6,00 + 1,50 = 9,00$ m zwischen den Geländern fast die doppelte Breite hat, wurde die Brücke 1966 unter Leitung von R. Favre [33] saniert. Gleichzeitig wurde der Bogen durch Rippen verstärkt. Projektierender Ingenieur und Bauherr haben dabei der Gestaltung und Anpassung an die Stützmauer mit Brüstung und Grenzstein grösste Aufmerksamkeit geschenkt (Bild 32).

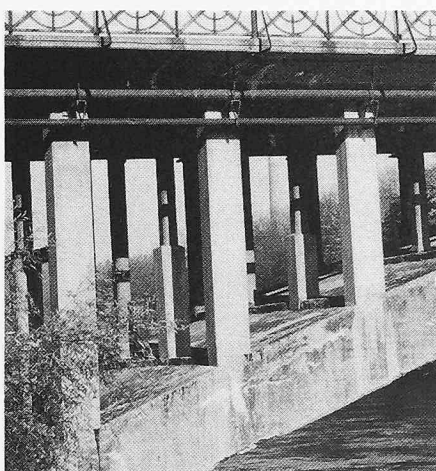
Bild 33. Bei einer ähnlichen Aarebrücke wurden nur die Ständer ummantelt

Durch eine Ummantelung der Ständer, wie sie an einer anderen Brücke (Bild 33) ausgeführt wurde, wird das statische System für Verkehrslast, Temperatur usw. geändert und das Zusammenwirken Fahrbahnplatte-Bogen verstärkt. Will man Überbeanspruchungen und damit Schäden vermeiden, bedarf dies stets einer genauen statischen Überprüfung.

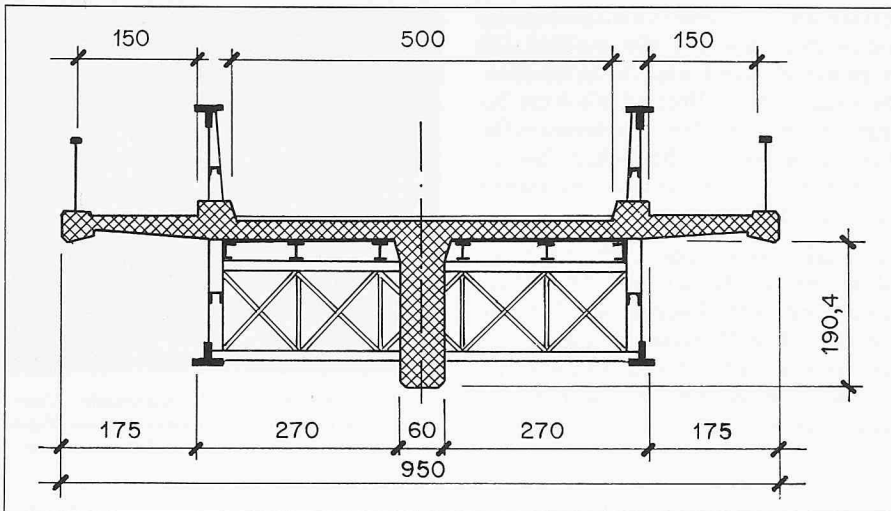
schädigt war. Die undichte Isolation liess das Wasser durch die gerissene Betonplatte sickern, was starke, unbehebare Rostschäden der Zoresisen verursachte. Ausserdem war die Tragfähigkeit der Brücke ungenügend, weshalb die Belastbarkeit beschränkt werden musste. Um die *Fahrbahnplatte zu ersetzen*, die *Tragfähigkeit der Brücke den neuen Belastungen* anzupassen und den *Fussgängern einen sicheren Übergang* zu ermöglichen, ist 1967/68 eine neue Fahrbahnplatte aus Stahlbeton mit zwei ausserhalb der Stahlträger auskragenden, 1,5 m breiten Gehwegen im Verbund mit einem neuen Stahlbetonträger, der zwischen zwei Stahlträgern unterhalb der Fahrbahnplatte lag, folgendermassen erstellt worden (Bild 34). Nach dem Abbruch der bestehenden Fahrbahnplatte wurde der Betonträger mit Aussparungen bei den Stahlquerträgern nur bis zur Unterkante der Platte betoniert. Nach dem Erhärten des Betons hat man die Stahlkonstruktion, die als Lehrgerüst diente, vom Betonträger entlastet, die Aussparungen ausbetoniert und anschliessend die Fahrbahnplatte mit beiden Gehwegauskragungen im Verbund mit dem Betonträger betoniert. Der neue T-förmige Betonträger (Bild 35) hat dadurch den Hauptteil der Belastung übernommen, und die Tragfähigkeit der Brücke entspricht nun der Normalbelastung nach Art. 9 der SIA-Norm 160 (1956). Die *Gesamtkosten* der Sanierung inkl. Korrosionsschutzverbesserung betragen ca. Fr. 500 000 bzw. ca. 420 Fr./m².

Bild 34 (oben). B-027 Wildegg. Querschnitt der Stahlfachwerkbrücke mit zusätzlichem Betonbalken und Gehwegkonsolen

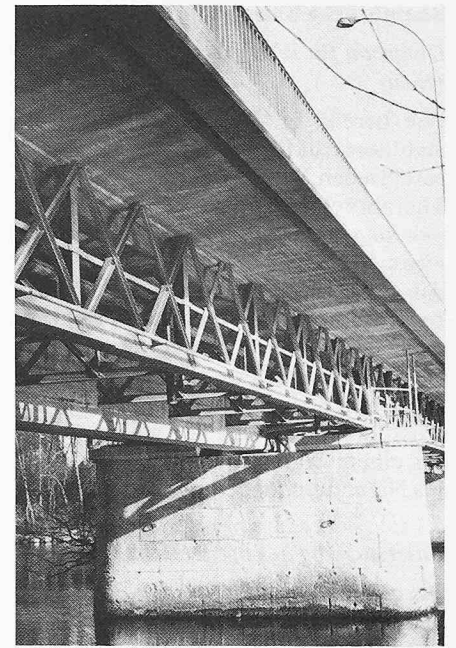
Bild 35 (rechts). B-027. Untersicht der sanierten Aarebrücke

Die *Korrosionsschutzarbeiten* an der Stahlkonstruktion, Ausbesserungen am Beton sowie die Erneuerung der Gehwegbeläge aus Gussasphalt erfolgten 1979. Die *Kosten* betragen ca. Fr. 115 000 bzw. ca. 96 Fr./m².
