Artikel: Brückenfahrbahn - Schäden und Sanierung
Autor: Kilcher, Friedrich
DOI: <https://doi.org/10.5169/seals-74894>

Brückenfahrbahn - Schäden und Sanierung

Von Friedrich Kilcher, Solothurn

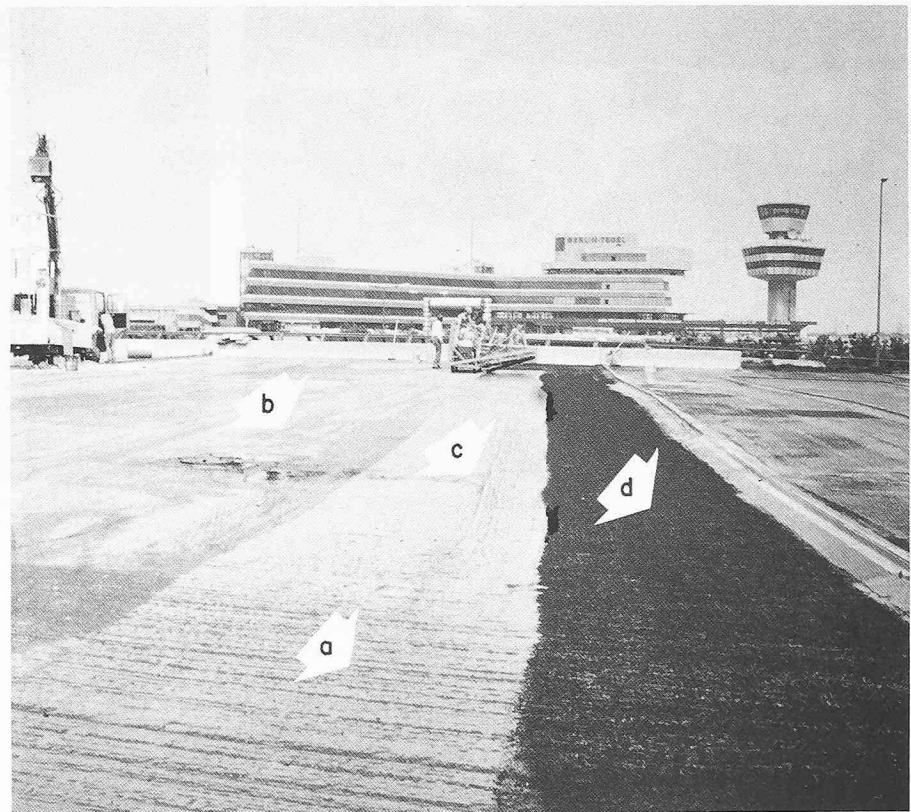
Bild 8. Sanierung einer Flugzeug-Rollweg-Brücke für Schwerlasten (Galaxy-Flugzeuge). Rollrichtung quer zum Feld

a) Fräsrillen (etwa 3 cm Beton wurden abgefräst)

Die *Abdichtung* muss in der Lage sein, auf dem rauhen, gefrästen oder sanierten Beton sich vollflächig und festhaftend der unregelmässigen Form anzupassen und Risse zu überbrücken. Eine flüssig aufgebraute Kunststoffabdichtung ist somit geeigneter als Folien. Je nach Ergebnis der Ist-Zustandesaufnahmen soll der vorbereitete Beton in trockenem Zustand ein- oder mehrfach vorimprimiert werden (Primer).

Als *Verschleisschicht* bewährt sich Gussasphalt mit Grobsplitt-Abstreuerung am besten. Jede poröse Verschleisschicht würde wiederum eine Belagsentwässerung über dem GA erfordern und ist deshalb unwirtschaftlich (Bild 8).
