Das Erdbeben in Mexiko vom 19. September 1985

Von Walter J. Ammann, Rudolf F. Vogt und John P. Wolf, Zürich

Am 19. September 1985 erschütterte ein Erdbeben der Magnitude $M_S = 8,1$ ganz Mexiko. Das Epizentrum lag rund 400 km westlich von Mexico City in einem küstennahen Bereich, wo sich die Cocos-Platte entlang dem mittelamerikanischen Graben unter die nordamerikanische Platte schiebt.

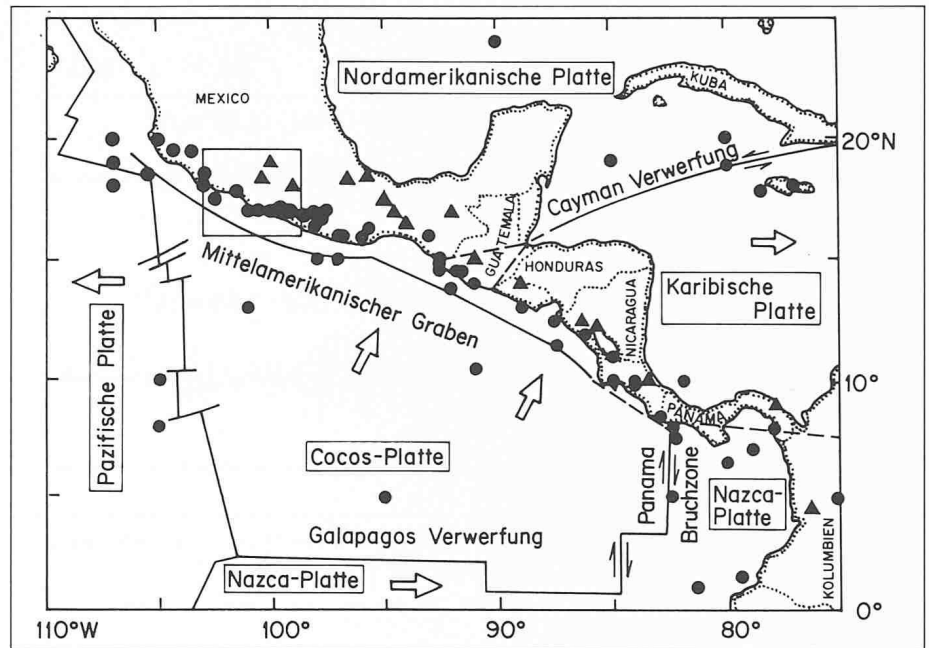
Bild 2. Platten- und seismotektonische Situation im mexikanisch-mittelamerikanischen Raum. Die in diesem Gebiet seit 1897 mit Magnitude $M_L > 7$ aufgetretenen Erdbeben konzentrieren sich entlang dem mittelamerikanischen Graben, wo die Cocos-Platte unter die nordamerikanische Platte und die karibische Platte taucht. Kreise kennzeichnen flachliegende Erdbebenherde mit einer Herdtiefe $H < 60$ km, Dreiecke solche mit $H > 60$ km (aus [4], M_L = local magnitude, Richter Magnitude)

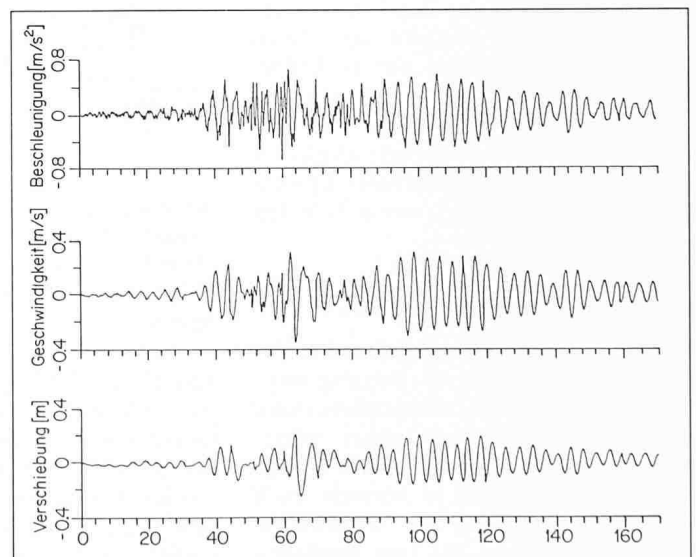
Bild 7. Beschleunigungsverlauf des Hauptbebens und daraus durch Integration gewonnene Bodenbewegungsgrößen für die Station Central de Abastos (CdA1 im Bild 5, aus [15])
