# Pfahlprüfung mit Ultraschall

Autor(en): **Hürzeler, Hans / Wullimann, Rudolf**

Zeitschrift: **Schweizer Ingenieur und Architekt**

Band (Jahr): **108 (1990)**

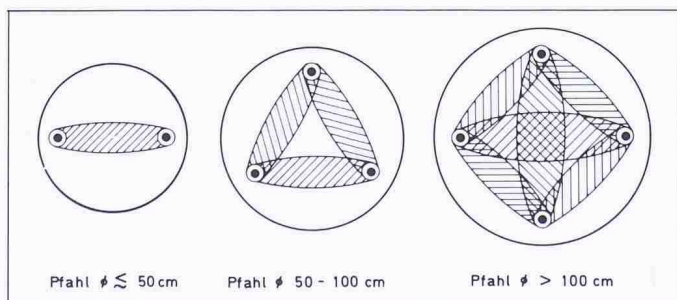
Bild 1. Anordnung der Messröhrchen, schraffiert die durchschallten Zonen (Messtraversen)

- Zu 1) Messbereiche: Die in Bild 1 schraffiert dargestellten Flächen entsprechen nicht den mit der horizontalen Durchschallung geprüften Querschnitten. Eine positive Prüfung (keine Fehlerhinweise) heisst lediglich, dass auf die ganze Pfahlänge eine gleichbleibende Kontaktbrücke zur Schallübertragung zwischen den Messrohren vorhanden ist.
- Zu 2) Armierungseinfluss: Die Spiralarmierung überträgt die Mess-Signale nicht.

Bei der Anordnung der Messröhrchen gemäss Bild 1 wird ein Streifen, ein gleichseitiges Dreieck oder ein Quadrat gemessen, ein positives Messergebnis bestätigt, dass innerhalb des Messpolygons Beton vorhanden ist. Die Messungen erlauben keine Aussage über den Zustand des Pfahlmaterials in den Kreisabschnitten.

Damit ein für die Bewehrung intakter Schutz vorhanden ist, muss demzufolge der Messpolygon ausserhalb des Armierungskorbes angeordnet werden. Das bedingt, dass mindestens vier Messrohre eingelegt werden; mit nur drei Messröhrchen wird die Statik zu stark benachteiligt, und die Mehrkosten für die grösseren Pfahldurchmesser sind zu hoch. Die Systemskizze für diese Armierung und die Messrohranordnung ist in Bild 14 dargestellt.

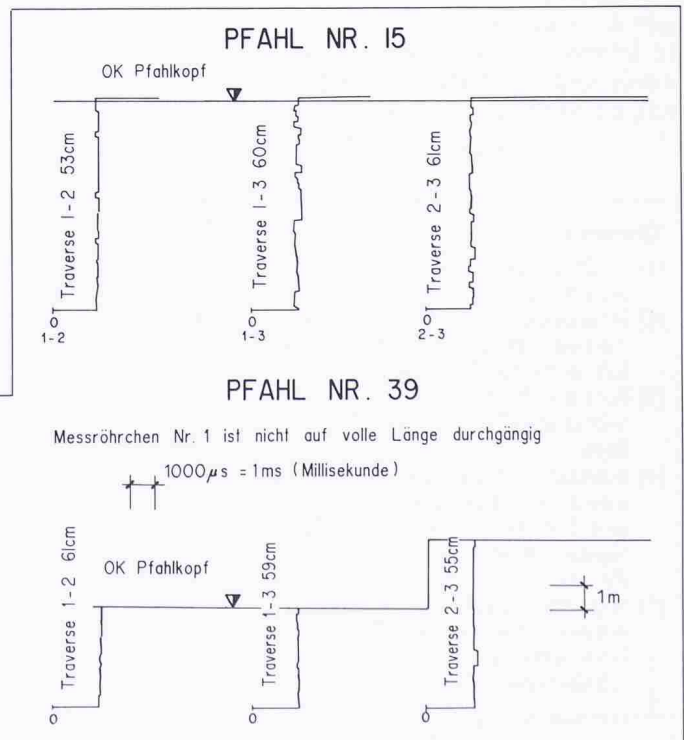
Im Bild 2 sind die gemessenen Durchlaufzeiten als Messprofile über die ganze Pfahllänge der Pfähle Nrn. 15, 33 und 39 ersichtlich. Die Interpretation der Messresultate ist oftmals schwierig und nicht immer eindeutig möglich.

Bild 2. Messprofile von drei Pfählen

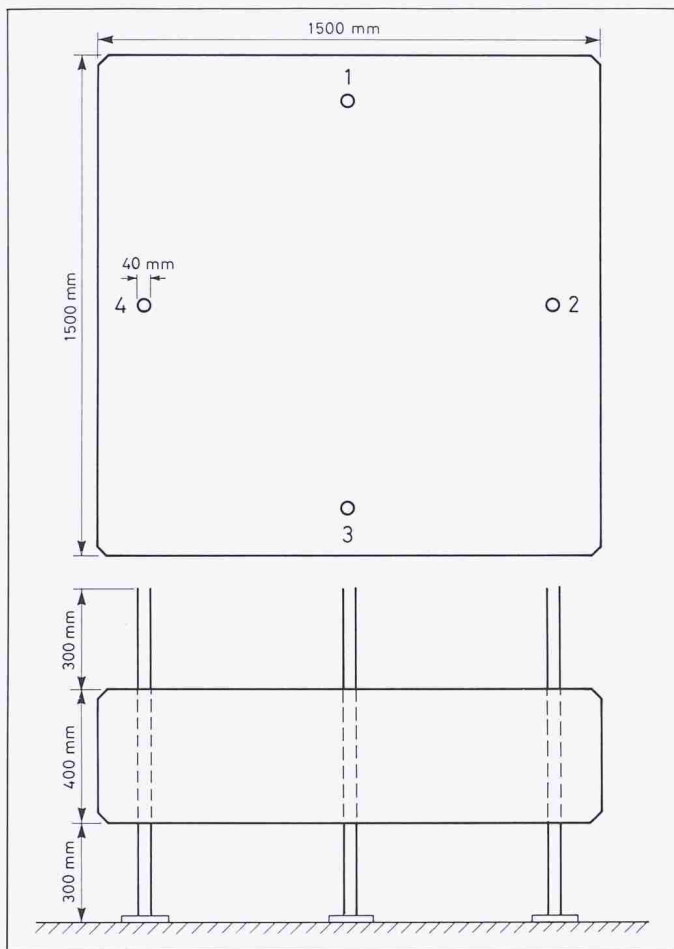
Bild 7. Abmessungen der Betonplatten A und B mit den vier Messrohren (Innendurchmesser 30 mm)

Erster Messeinsatz: Die Nullmessungen an den beiden intakten Platten in den Traversen 1-3, 2-4, 1-2, 2-3, 3-4 und 4-1 (Bild 7) ergaben eine durchschnittliche Schallgeschwindigkeit von  $v = 5230$  m/s. Die Grösse dieses Wertes weist auf eine hohe Betonqualität hin.

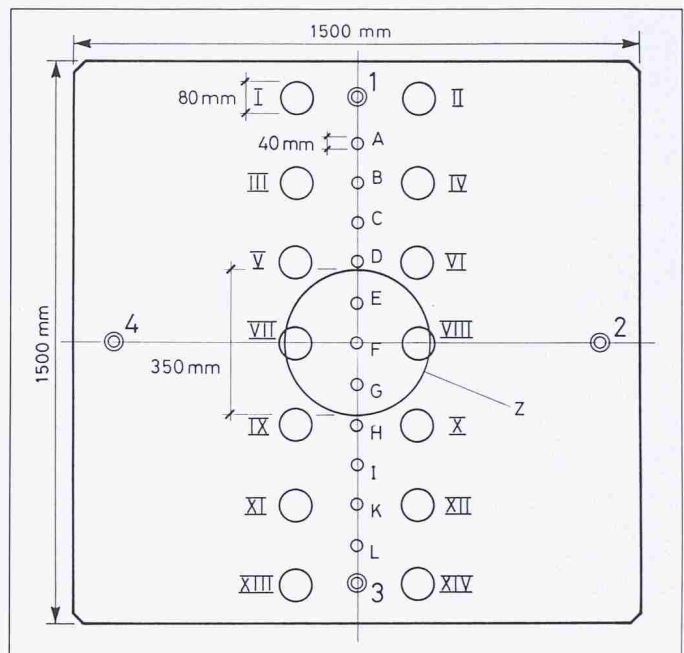
Bild 8. Anordnung der Bohrungen (= Anomalien) in der schwach armierten Betonplatte A (1 bis 4: Messrohre)

Frage 1) wurden in der Traverse 1-3 der Platten A und B je zwei Bohrungen B und K (Durchmesser 40 mm) gebohrt (Bild 8). Im Vergleich zur Nullmessung waren bei dieser Anordnung keine deutlichen Unterschiede in der Signallaufzeit zwischen den Messrohren festzustellen.

Dritter Messeinsatz: In der Traverse 1-3 wurden dann in die Platten A und B neun weitere Bohrungen (Durchmesser 40 mm) erstellt, so dass in dieser Traverse gesamthaft elf «Löcher» A bis L (Bild 8) vorhanden waren. Unter verschiedenen Bedingungen (Löcher leer oder mit Wasser gefüllt oder Löcher mit den Betonkernen und Wasser im Ringraum um die Kerne herum; Löcher unten mit Gummizapfen abgedichtet) wurden die Traversen 1-3 und 2-4 vermessen. Auch bei diesem Messeinsatz zeigten sich keine relevanten Variationen in der Dispersion der Schallsignale.

Vierter Messeinsatz: Die Störungen wurden massiv verstärkt, indem parallel und beidseits der Traverse 1-3 vierzehn weitere Bohrungen I bis XIV (Durchmesser 80 mm) in die Platte A erstellt wurden. Neben den Messrohren 1 bis 4 waren also jetzt die «Löcher» A bis L und I bis XIV (Bild 8) vorhanden. Für die Löcher I bis XIV wurden die Betonkerne diesmal mit einem PVC-Rohr überzogen, um ein besseres Einpassen in die Bohrungen zu erreichen. Wie aus Tabelle 1 entnommen werden kann, er-

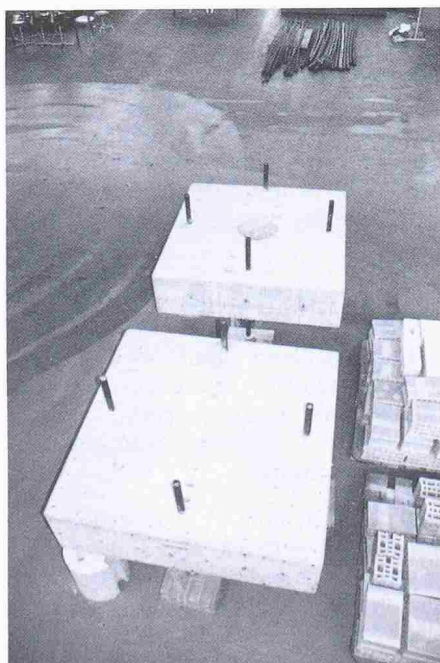
Bild 9. Ansicht der beiden Betonplatten. Vorn: Platte B (stark armiert), hinten: Platte A (schwach armiert)

Durchmesser von 350 mm (Bild 8). An der Platte A musste dazu auf der Unterseite eine Abdichtung mit Netzarmierung aufgebracht werden, damit auch das «Loch» Z mit Wasser und/oder Kies aufgefüllt werden konnte. Für diesen Messeinsatz waren demnach in der Platte folgende «Löcher» vorhanden: A bis D und H bis L (Durchmesser 40 mm), I bis VI und IX bis XIV ( $\varnothing$  80 mm) sowie Loch Z ( $\varnothing$  350 mm). Siehe dazu auch Bild 9.

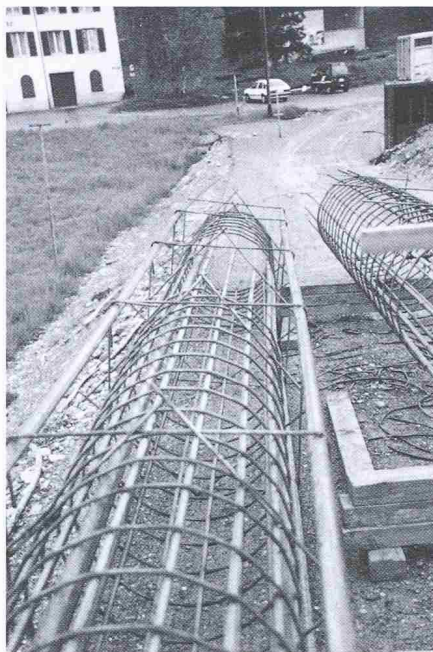
Bild 15. Der einbaufertige Armierungskorb

Die Verbügelung für die im Quadrat angeordneten Messrohre, siehe Bild 15, war sehr eng ins Bohrröhr passend gewählt worden, siehe Bild 17, damit die nicht prüfbareren Kreisabschnitte möglichst klein blieben. Um eine eventuelle Beeinflussung der Signalübertragung via Bewehrung zu unterbinden, wurden die Bügelabstände auf mindestens 1,0 m festgelegt. Im Bild 16 sind die dadurch auf weite Strecken freiliegenden Messröhrchen gut sichtbar.

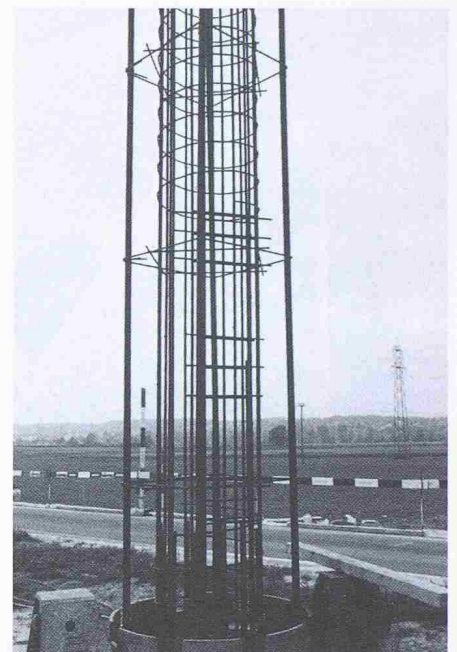
Bild 16. Zu Versuchszwecken ist die Spiralarmerung teilweise unterbrochen

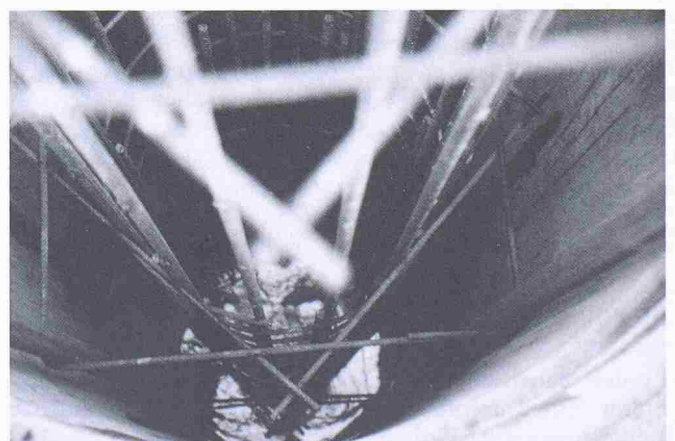
Bild 17. Die äusseren Bügel sind sehr eng in das Bohrrohr eingepasst.

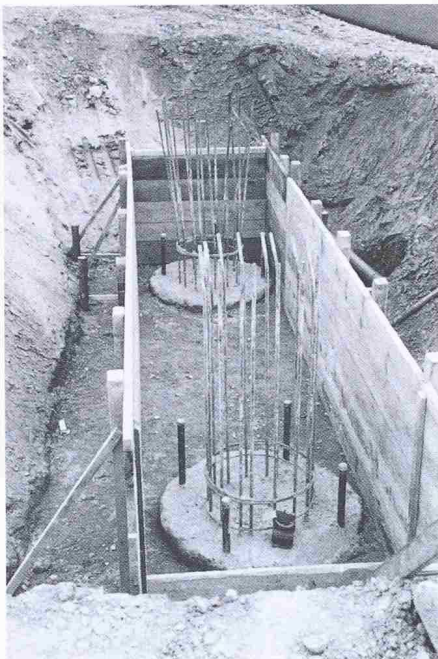
Bild 18. Die fertigen Spezialpfähle
