Verstärkung einer Strassenbrücke

Brücke über die Surb in Endingen

Die 1949 erstellte schiefe Rahmenbrücke mit korbogenförmiger Untersicht wurde umgebaut und verstärkt, so dass sie auch von Ausnahmetransporten bis 4800 kN befahren werden kann. Die schöne, gut in die Landschaft eingepasste Brücke konnte dank der gewählten Ausführung mit Längs- und Quervorspannung in ihrem Gesamtbild weitgehend erhalten bleiben.

VON HANS HÜRZELER,
AARAU, UND
JAKOB HASLER,
WETTINGEN

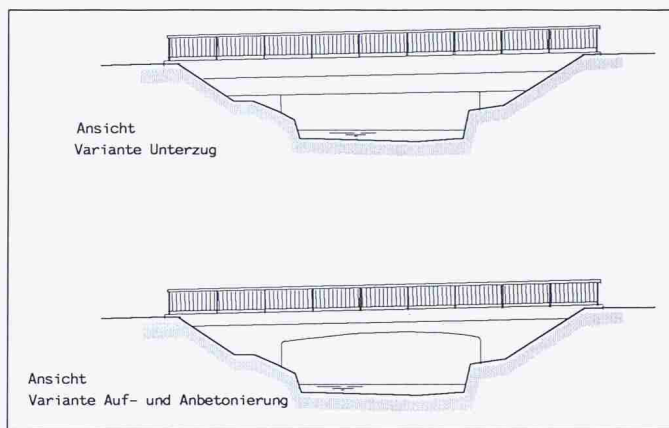
Bild 6. Variantenvergleich «Unterzug»/«Auf- und Anbetonierung»

lus. Wie sich die beiden Varianten in der Ansicht unterscheiden, zeigt Bild 6. Die Kosten für die Verstärkung durch Aufbetonierung würden sicher höher ausfallen. Dieses Argument beeinflusste die Entscheidung allerdings nicht wesentlich, denn diese Variante wurde trotzdem gewählt.
