## Sanierung einer Aussenfassade aus Naturstein

Zum Thema kostenbewusster und substanzerhaltender Fassadenunterhalt

**Das Gebäude der Bank Hofmann AG an der Ecke Bleicherweg/Talstrasse ist einer der städtebaulichen Akzente der Stadt Zürich und insbesondere ein wesentlicher Bestandteil der Häusergruppe rund um den Paradeplatz aus der Zeit des zu Ende gehenden letzten Jahrhunderts. Der folgende Beitrag behandelt die Probleme, die bei der jüngsten Sanierung der Sandsteinfassaden vom Architekten zu lösen waren.**

VON PETER FÄSSLER UND  
JÜRGEN ARNET, ZÜRICH

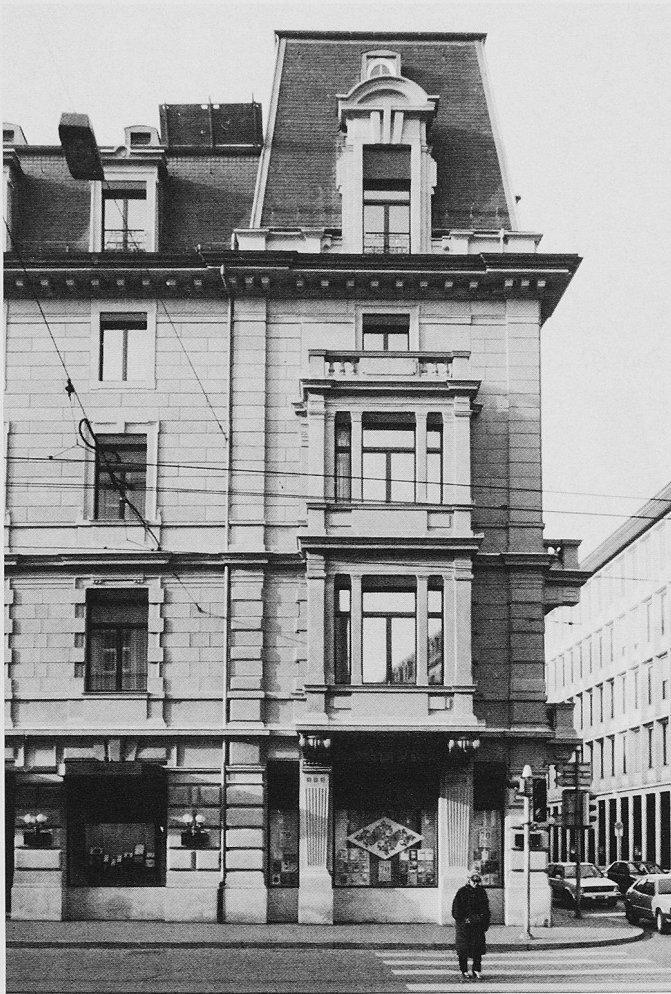
Fassade Bleicherweg. Eckturm Bleicherweg/Talstrasse mit Erker in Sandstein, siehe auch Plan der Hauptfassade Bleicherweg auf Seite 582
