Zeitschrift: Schweizer Ingenieur und Architekt
Band: 113 (1995)
Heft: 11

Martin G. Koller, Carouge, Jost A. Studer, Thomas Wenk, Zürich

Das Grosse Hanshin-Erdbeben vom 17. Januar 1995

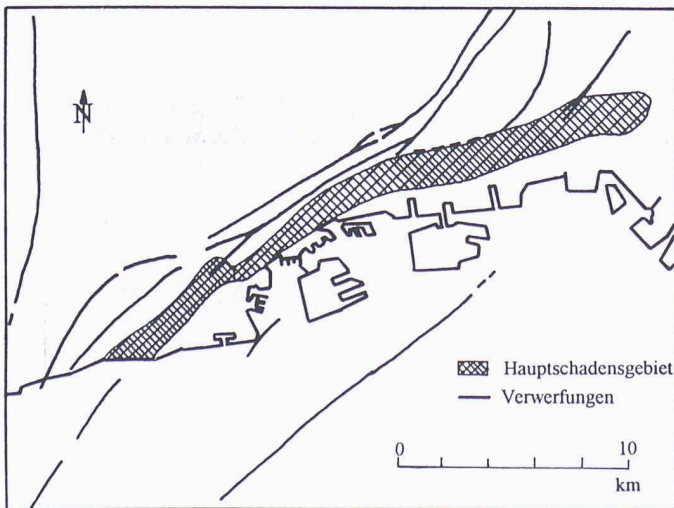
Bild 3. Hauptschadensgebiet Grossraum Kobe

Das auffälligste – und bisher noch nicht wirklich verstandene – Merkmal dieses Bebens ist, dass die Hauptschadenszone einen rund 30 Kilometer langen und nur ein bis zwei Kilometer breiten Streifen darstellt (Bild 3). Die bergseitige Begrenzung folgt zwar teilweise, aber keinesfalls überall der Grenze zwischen Granit und Alluvium, und meerseitig liegen die Bereiche künstlicher Aufschüttungen im wesentlichen ausserhalb der Hauptschadenszone. Ungünstige lokale Untergrundeinflüsse scheinen deshalb auf den ersten Blick keine vorherr-

schende Rolle gespielt zu haben, was zahlreiche Experten dazu verleitet hat, die schmale Hauptschadenszone als Abbild der unmittelbar unter ihr liegenden Bruchfläche zu erklären.

Allein, diese Interpretation hält einer genaueren Prüfung nicht stand. Wäre die Bruchfläche des Bebens tatsächlich überall unterhalb der Hauptschadenszone verlaufen, so hätten sich die Stationen «Kobe University» ($a_{\max} = 31\%$ g in Bild 1) und «Kobe Motoyama» ($a_{\max} = 78\%$ g in Bild 1), soweit aus den verfügbaren Karten hervorgeht, auf den einander gegenüberliegenden Seiten der Bruchfläche befunden. Die Polarisierung der horizontalen Bodenbewegungen ist aber an beiden Orten dieselbe, was für dieselbe Seite spricht. Auch die Lokalisierung der zahlreichen Nachbeben, deren Hypozentren gewöhnlich in und vor allem am Rand der Hauptbruchfläche liegen, widerspricht der erwähnten Hypothese: Der Bruch dürfte sich vielmehr entlang den in Bild 3 gezeichneten, bekannten Verwerfungssegmenten und damit längs dem nordwestlichen Stadtrand ausgebildet haben. Die schmale Hauptschadenszone müsste damit doch überwiegend auf Standorteinflüsse zurückzuführen sein. Weshalb aber zeigten dann die Bereiche der Aufschüttungen nicht die grössten Schäden, wie dies gewöhnlich zu beobachten ist?
