Teilprojekt 2: Galerien und übrige Kunstbauten: Instandsetzung der Nationalstrasse A2 im Kanton Uri

Autor(en): **Müller, Walter / Malagoli, Marco / Bachmann, Werner**

Zeitschrift: **Schweizer Ingenieur und Architekt**

Band (Jahr): **116 (1998)**

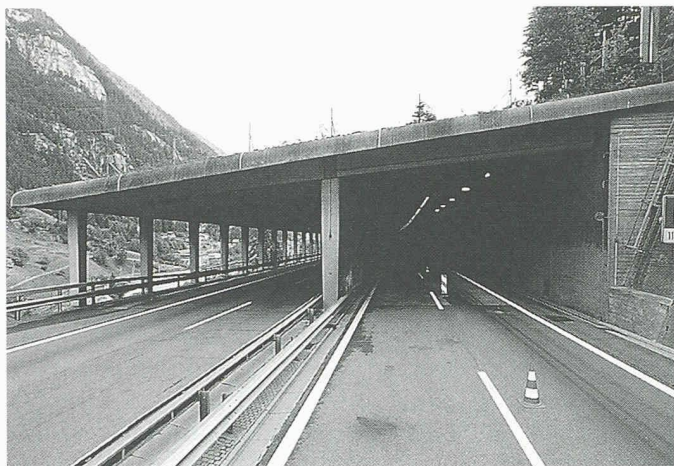
3 Lawingalerie Wilerplangen, Südportal

- Mängel an der Dachabdichtung und -entwässerung, undichte Dilatationsfugen und Randabschlüsse

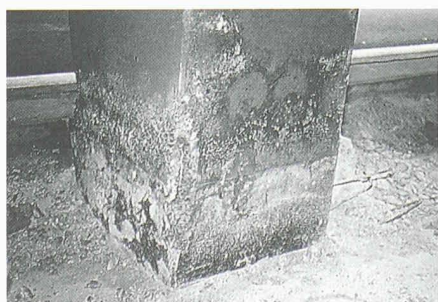
Ähnlich der Rückwände weisen auch die Stützen im unteren Bereich eine starke Anreicherung von Chlorid auf, die vor allem bei den drei Lawingalerien fast durchwegs zu Korrosionssprengissen, Hohlstellen und Abplatzungen geführt hatte (Bild 5).

5 Zustand Mittelstützenfuss vor der Instandsetzung

Zur Instandsetzung wurde folgende Lösung gewählt (Bild 8):

- Abtrag des chloridhaltigen Betons rings um Stütze ca. 2-6 cm tief bis auf Köcherrand inkl. der Oberseite des Köcherrands mit HDW
- Köcher aufbetonieren bis rund 12 cm über Strassenniveau (Bewehrungsüberdeckung 8 cm)
- Ummantelung der Stützen mit Stahlblechhüllen (6 mm stark) und Ausbetonieren derselben
- Oberflächenschutz Betonsockel und Stützenoberteil

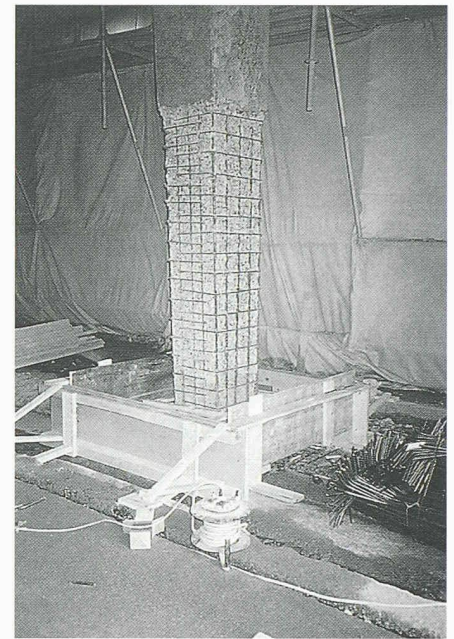
9

Fertige Mittelstütze mit Messeinrichtung

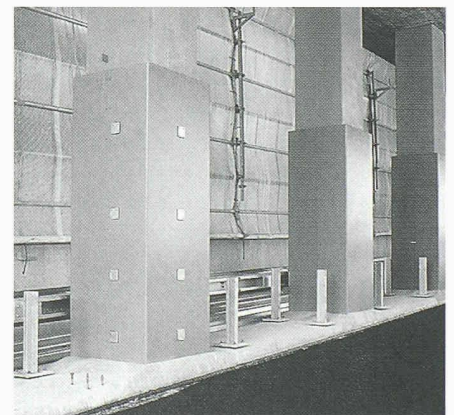
10

Übersicht Instandsetzungs- und Betonarbeiten

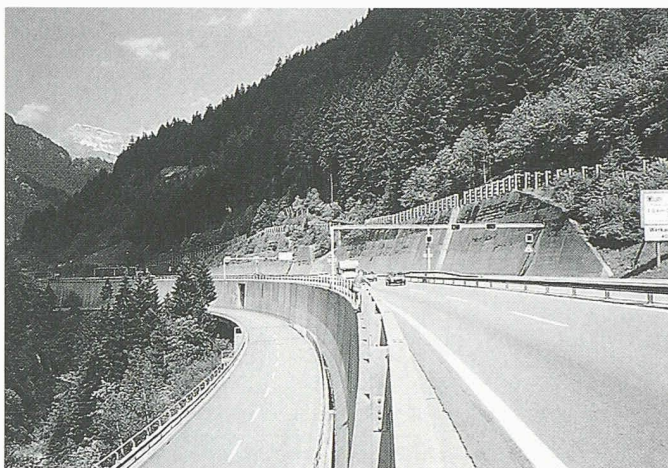
13 Stütz- und Wandmauern, Übersicht

- Die Stützmauerkrone ist auf längere Bereiche in einem schadhafte Zustand. Auf grösseren zusammenhängenden Abschnitten ist die Mauer rund 50 cm unter der Krone horizontal durchgerissen.
- Die Mauerkrone ist durch die Leitschrankenaussparungen geschwächt.
- Die oberste, 4 m hohe Betonieretappe ist schadhafte, Konzentration von Netzfugen bei Dilatationsfugen, Horizontalrisse bis mehrere Millimeter Stärke.
- Bei zwei Winkelstützmauern befinden sich die Wandschürzen in einem schlechten Zustand, die Rückwände und Querscheiben weisen wasserführende Risse auf, eine Entwässerung der Mauer fehlt.
- Die Mauerkrone ist bündig mit dem Belag. Das Strassenwasser läuft ungehindert über die Maueransicht und verursacht Folgeschäden.

- Kronenersatz mit neuem Querschnitt auf einer durchgehenden Länge von 650 m (Bild 15).

- Kronenersatz inkl. Wandschürze bei den Winkelstützmauern.
- Kronenersatz gemäss bestehendem Querschnitt an einzelnen Mauerelementen.
- Verbesserung der Entwässerung der Winkelstützmauer mit Kernbohrungen ø 100 mm; Injektion der Risse in Rückwand und Querscheiben.

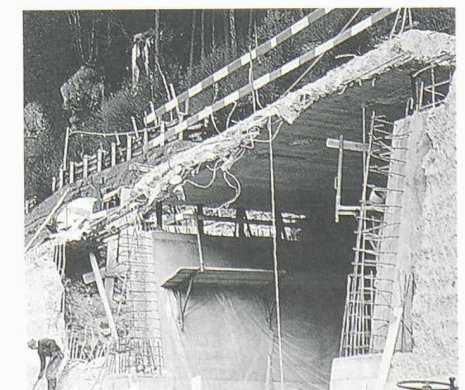
19
Bachdurchlass Profil 288, Bauzustand

Die Kippsicherheit der Widerlagermauern war ungenügend, die Brückenplatte wirkte als Spriess zwischen den Mauern. Die Widerlager und Flügelmauern hatten sich unter dem Erddruck verschoben. Die Widerlagerwand zeigte bis 5 mm breite Biegerisse in der unbewehrten Arbeitsfuge. Die Widerlagermauern wurden durch Wasseraustritte aus der Widerlager-

bank stark vernässt. Die Flügelmauern waren vom Widerlager abgerissen. Der Belag wies im Bereich der Hinterfüllungen Setzungen auf, Schleppplatten fehlten. Das Randbord Romeo und der Mittelstreifen waren in schadhaftem Zustand. Die Arbeitsfuge in der Brückenplatte war wasserführend. Schliesslich drang bei den Lagern Wasser ein, sie waren stark korrodiert und ihre Funktion entsprechend eingeschränkt.

Die Instandsetzung verfolgte eine Verstärkung der Widerlagermauern, die Verbesserung der konstruktiven Details und damit eine Änderung des Tragsystems sowie den Ersatz der Verschleisstteile.
