# Teilersatz Überdeckung Töss unter Verkehr: A1, Umfahrung Winterthur

# Teilersatz Überdeckung Töss unter Verkehr

## A1, Umfahrung Winterthur

**Beim Bau der Umfahrung Winterthur in den 60er Jahren wurde die Töss im grössten Engnis aus Platzgründen auf 400 m Länge in ein 24 m breites Gerinne verlegt und auf 300 m Länge mit 165 vorfabrikerten Betonträgern überdeckt. Schäden und ungenügende Schubtragsicherheit machten einen Teilersatz notwendig.**

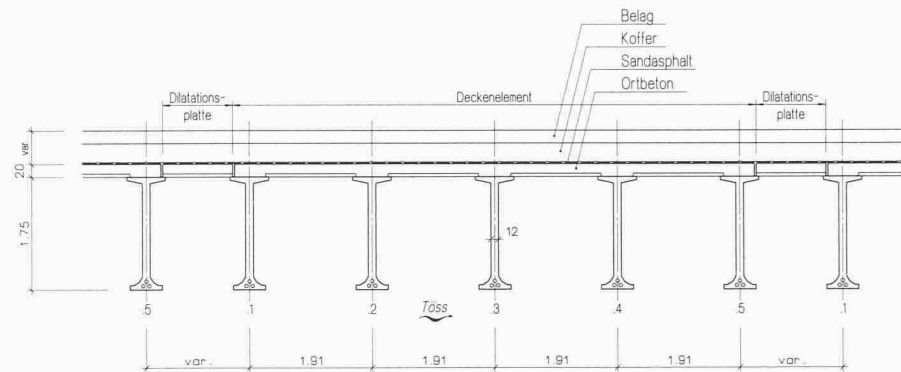
3 Längsschnitt durch alte Elementträger

Längsrisse entlang der Unterkante der Hüllrohre der Spannbewehrung und Spaltrosse in den Stegebenen sowie in den

Unterflanschen wurden an vielen nicht vernässten Elementträgern festgestellt. Erstere entstanden bei der Vorfabrikation der Träger. Dabei spielten die geringe Stegdicke, bei Hüllrohrdurchmessern von 56 mm und die damit verbundenen Schwierigkeiten bei der Betonverarbeitung, eine wesentliche Rolle. Die Spaltrisse sind auf Spreizkräfte infolge gekrümmter Spannglieder, konzentrierte Kräfteleitungen, Abkröpfungen der Netzbewehrung beim Übergang zum Untergurt, ungenügende Verankerungen der Flanschbewehrungen und zu geringe Eisenüberdeckungen zurückzuführen.

Die an die Dilatationsfugen angrenzende schlaife Bewehrung war bei 40% der Elementträger durch Lochfrasskorrosion zu 50 bis 100% wegkorrodiert. Als Folge des stetigen Wechsels zwischen Vernäsung und Austrocknen des verbreitert porösen Betons wurden auch auf der Rückseite der vernässten Stege erhebliche Chloridkonzentrationen und Lochfrassschäden angetroffen. In einem von zwei Sondierfenstern bei der Spannbewehrung in Bereichen stark negativer Potentiale wurde Lochfrasskorrosion an den Spanndrähten gefunden. Bei den «trockenen» Elementträgern wurden keine relevanten Korrosionsschäden beim Schläffstahl gefunden.

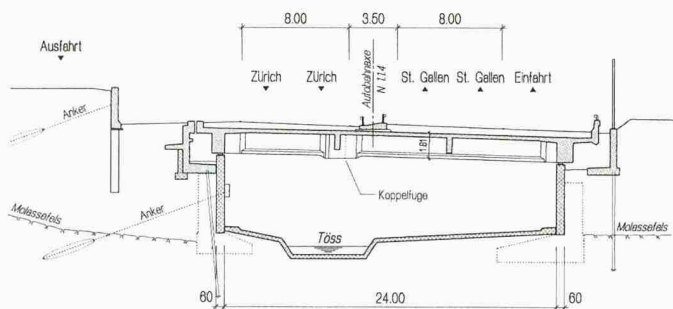
8  
Regelquerschnitt neu

Die Trägerroste bestehen aus Elementträgern, die mit je zwei Rand- und zwei Feldquerträgern und der 29 cm dicken Ortbetonplatte verbunden sind (Bild 8). Ein Grossteil der Elementträger wurde in zwei Teilstücken gefertigt, die entsprechend dem Bauvorgang vor Ort gekoppelt wurden (Bild 9). Die Wahl eines vorgefertigten Trägerrostsystems hat wesentliche Vorteile:

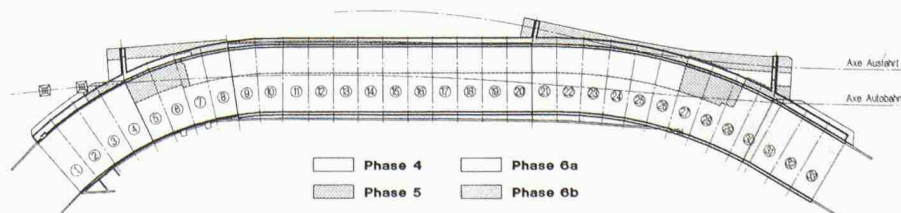
10  
Situation Bauphasen

Moglichkeit, die bestehende Fahrbahn so zu verbreitern, dass zweimal zwei Fahrspuren angeordnet werden konnten. Bei uberleitung von zwei Fahrspuren und der Sperrung der Einfahrt Toss sind etwa zwei Drittel der Flache der uberdeckung verkehrsfrei, so dass ober- und unterstrom je rund 40 m der uberdeckung auf der ganzen Breite zuganglich wurden (Bild 10).

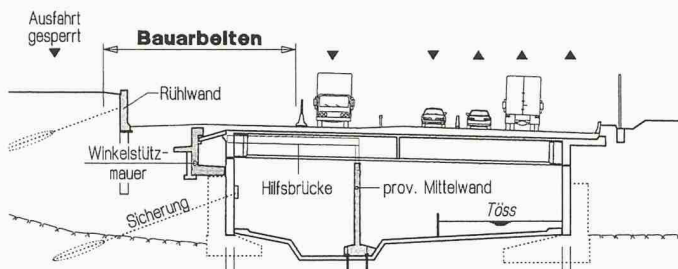
11

Normalquerschnitt Phasen 2a/b (Juni bis Dezember 1995): Installationen, Wasserhaltung, provisorische Wand in Töss, Böschungssicherungen, Rückverankerungen Widerlagerwände, Zusatzfundationen, Montage linksufriger Hilfsbrücke, Trasseverbreiterungen, Vorbereitung Phase 4

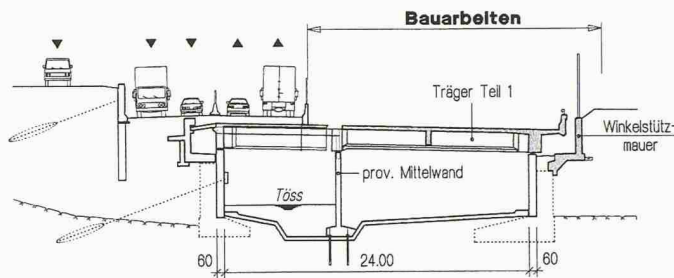
12

Normalquerschnitt Phase 4 (Januar bis Oktober 1996): Sicherungen/Provisorien, Demontage- und Montagearbeiten, Entfernen Belag und Koffer, Rückbau alte und Neubau neue Überdeckung (Teil 1), Abdichtungs- und Belagsarbeiten, Werkleitungen, Brückenausbau, Vorbereitung Phase 5

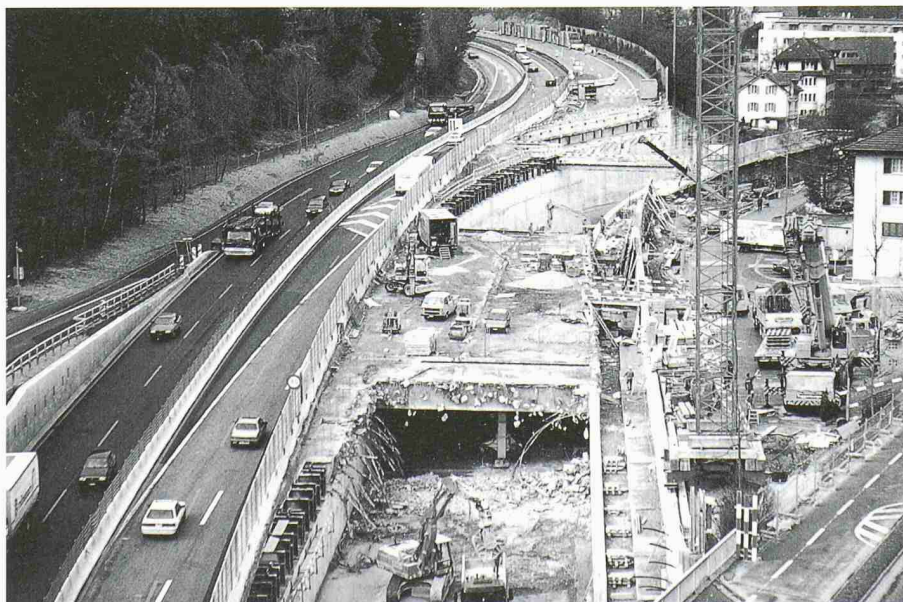
13

Abbrucharbeiten Phase 4

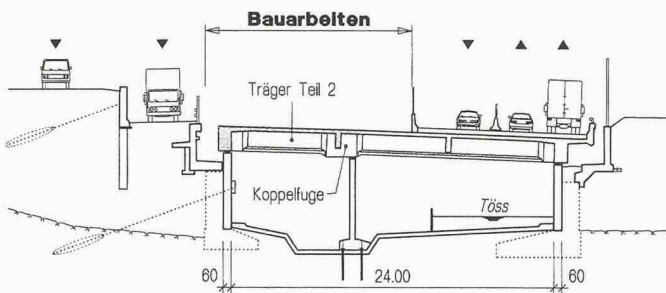
14

Normalquerschnitt Phase 6a (Dezember 1996 bis Juli 1997): Sicherungen/Provisorien, Entfernen Belag alte und Koffer, Rückbau alte und Neubau neue Überdeckung (Teil 2), Abdichtungs- und Belagsarbeiten, Absenken Brücke, Abbruch provisorische Mittelwand, Werkleitungen, Brückenausbau, Instandsetzungsarbeiten in der Töss, Vorbereitung Phasen 6b und 7

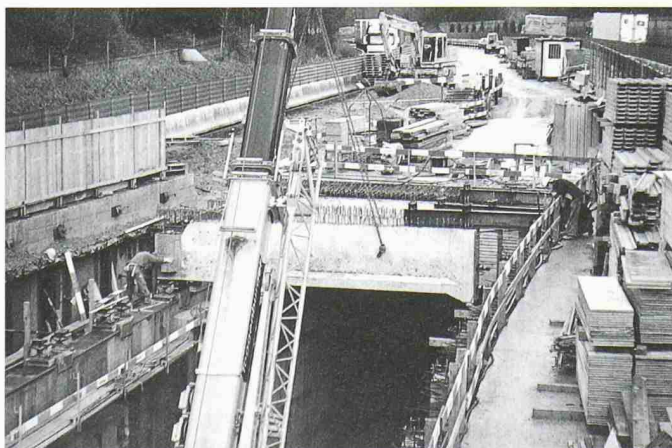
15

Montage Elementträger Teil 2, Phase 6a
