Neue innere Werte im vierzigjährigen Tunnel

Zeitschrift: **Tec21**

Heft 47: **San Bernardino**

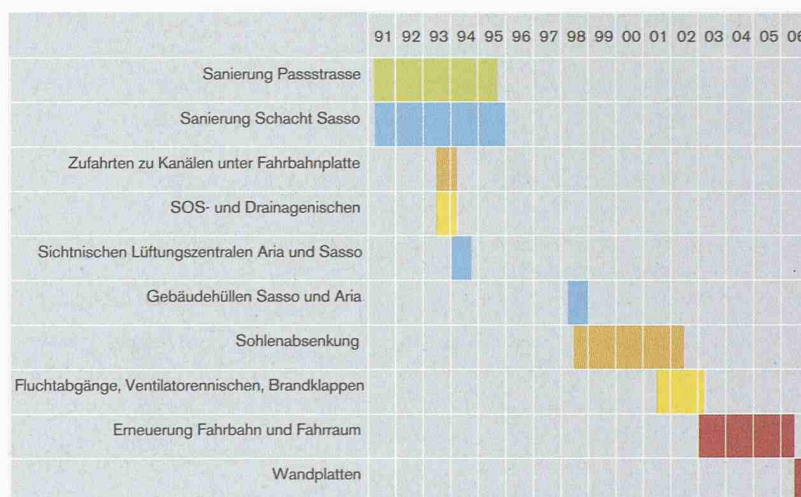
1

Bauprogramm der Tunnelsanierung (Bilder: Tiefbauamt Graubünden)

Um den Verkehr bei allfälligen Tunnelsperrungen infolge der Erneuerungsarbeiten umleiten zu können, erfolgte in den Jahren 1991 bis 1995 als Erstes die Instandsetzung der Passstrasse (Bild 1). Parallel dazu wurde im gleichen Zeitraum der starke Schäden aufweisende Lüftungsschacht Sasso auf der Südseite des Passes instandgestellt. Nach intensiven Projektierungsarbeiten wurden zuerst im Jahre 1993 bei den Tunnelportalen neue Zugänge zu den Kanälen unter der Fahrbahnplatte erstellt. In den Jahren 1993 und 1994 folgten die neuen SOS-Notruf-Nischen sowie Drainage- und so genannte Sichtnischen bei den zwei Lüftungszentralen. Spärbemühungen bewogen in der Folge den Bund, die Finanzierung der Hauptarbeiten für die Tunnelerneuerung zurückzustellen. Mit der projektierten Absenkung der Tunnelsohle konnte deshalb erst 1998 begonnen werden. Auf Grund der Tunnelbrandkatastrophen im Frühjahr 1999 in Frankreich und Österreich sowie wegen Änderungen beim Lüftungsregime wurde das ursprüngliche Instandstellungsprojekt in einigen zentralen Aspekten modifiziert:

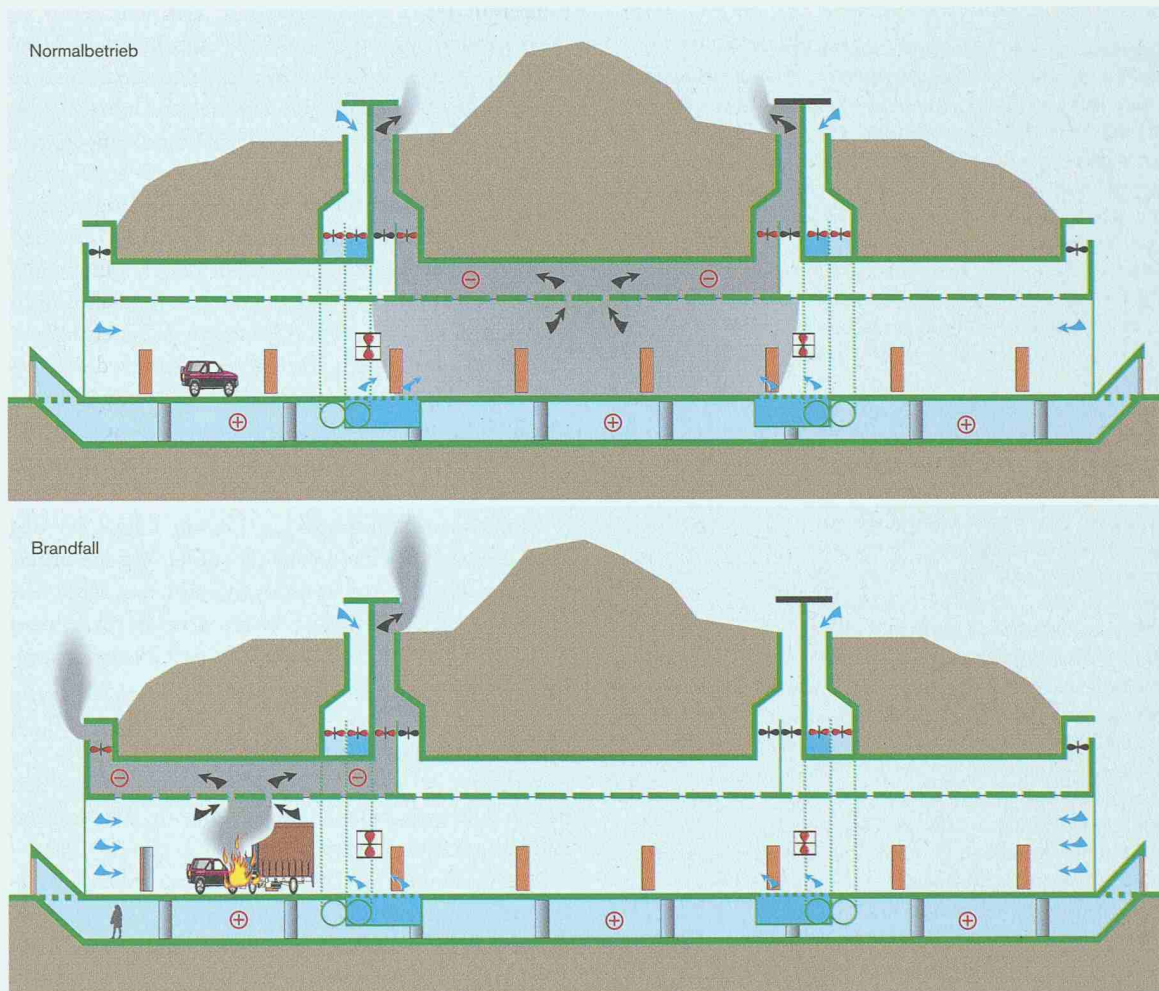
4

Lüftungsschema für Normalbetrieb (oben) und im Brandfall (unten). Im Flucht- und Rettungsstollen herrscht in beiden Fällen ein Überdruck gegenüber dem Fahrraum im Tunnel

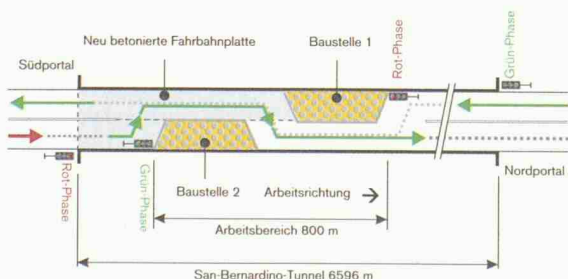
5

Die Verkehrsführung während der Erneuerung der Fahrbahnplatte

Damit die Bauarbeiten für den Abbruch und den Neubau der Fahrbahnplatte den Verkehr im Tunnel möglichst wenig behindern, wurde ein ausgeklügeltes Verkehrsregelungskonzept erarbeitet. Grundsätzlich können die Fahrzeuge den Tunnel trotz der Arbeiten zweiseitig befahren. Nur im 800 m langen Baustellenbereich muss von Sonntagabend bis Freitagmittag der Verkehr einspurig geführt werden. Die Verkehrsregelung erfolgt mittels einer Steuerung, welche die Lichtsignale am Süd- und am Nordportal sowie vor dem Baustellenbereich aufeinander abstimmt. Die Anlage ist so programmiert, dass nur vor den Tunnelportalen angehalten werden muss und der Baustellenbereich im Tunnel ohne Anhalten durchfahren werden kann. Mit der vorgesehenen, einer «grünen Welle» entsprechenden Verkehrssteuerung können die Wartezeiten an den Portalen minimiert werden. Voraussetzung ist dabei, dass sich die Verkehrsteilnehmer an die signalisierten Geschwindigkeiten halten.
