# HÄNGEWERKE AUS HOLZ

Die Spreuerbrücke, eines der Wahrzeichen der Stadt Luzern, besteht noch heute weitgehend aus originalen Konstruktionsteilen aus dem 16., 18. und 19. Jahrhundert. Das Holzbauwerk ist zwar bemerkenswert gut erhalten, seit 2005 sind aber gravierende Schäden zutage getreten, die eine umfassende Instandsetzung unabdingbar machten. Diese erfolgte 2010/11 durch die Luzerner Ingenieure Schubiger AG und Beat Lauber in enger Zusammenarbeit mit der kantonalen Denkmalpflege. Durch den respektvollen Umgang mit der historischen Bausubstanz wurden die Tragsicherheit, die Gebrauchstauglichkeit und die Dauerhaftigkeit der Brücke ohne Veränderung des ursprünglichen Erscheinungsbildes wiederhergestellt.

**Zustandsuntersuch und Instandsetzungsprojekt:** Schubiger AG Bauingenieure, Luzern

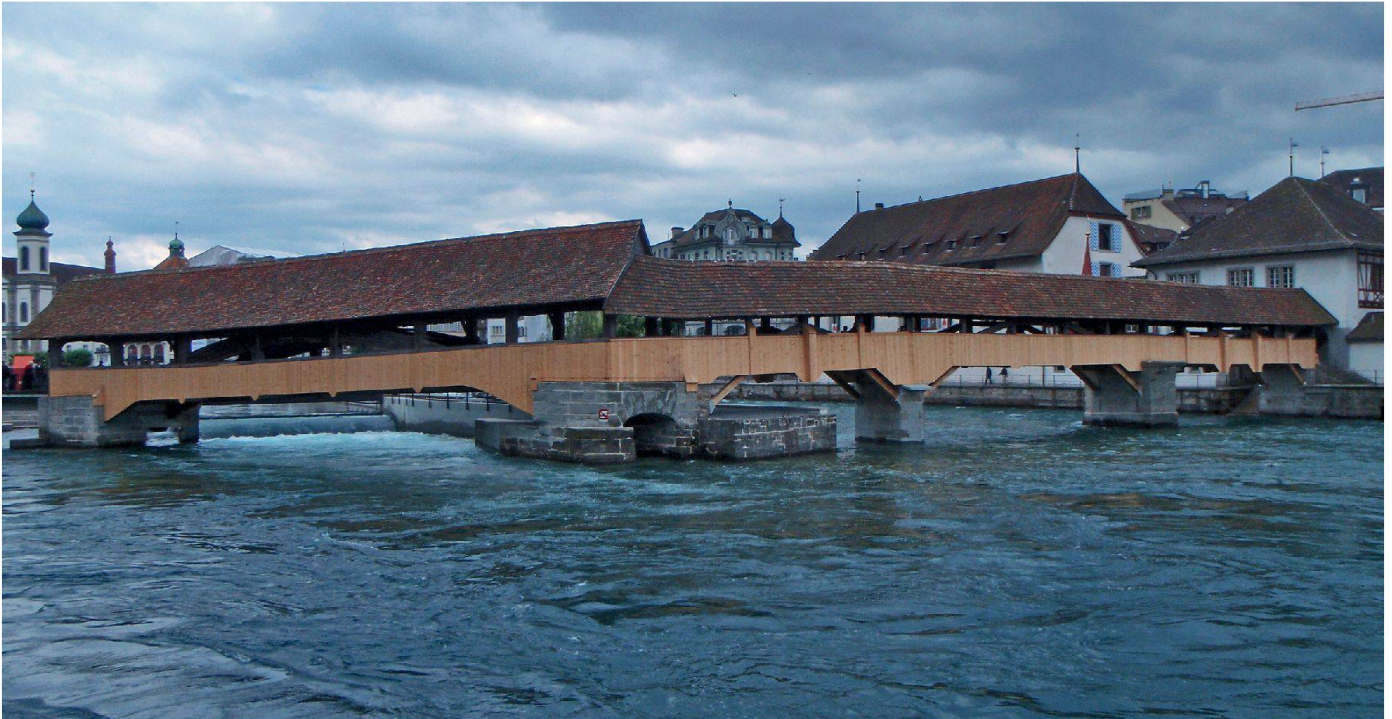
03

**02** Unterwasserseitige Ansicht des südlichen Brückenarms vor der Instandsetzung  
(Fotos: Ambrosius Widmer)  
**03** Unterwasserseitige Gesamtansicht der instand gesetzten Brücke

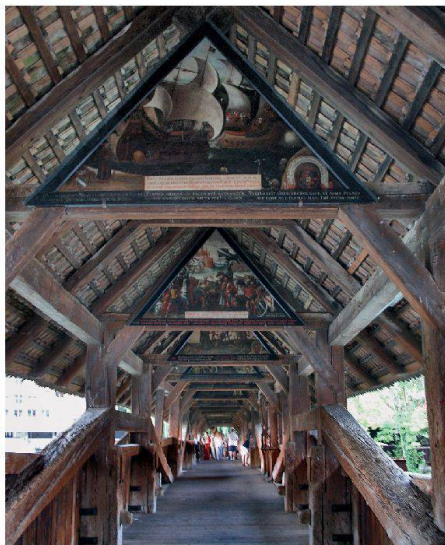
04

**04** Gesamtschnitt der Unterwasserseite der Brücke im Massstab 1:250. Neu eingebaute bzw. ersetzte Bauteile sind violett hervorgehoben, reparierte Bauteile sind gestrichelt (Pläne: Schubiger Bauingenieure)

Die Instandsetzung beschränkte sich im Wesentlichen auf die Behebung von örtlichen Schäden, die Ergänzung fehlender Teile, die Verstärkung von Verbindungen und den Einbau von Stabilitätsverbänden. Von den Balken des Haupttragwerkes mussten lediglich Teile der unterwasserseitigen Zuggurte ausgewechselt werden.

Die zu ersetzenden Abschnitte der Zuggurte auf der Unterwasserseite wurden mit einem Scherzapfen an die alten, gesunden Bauteile biegesteif angeschlossen. Nicht rostende Stabdübel verbinden die beiden Elemente und sorgen für eine einwandfreie Kraftübertragung.
