**Artikel:** Photovoltaik-Wechselrichter für Netzverbundanlagen im Vergleichstest

# Photovoltaik-Wechselrichter für Netzverbundanlagen im Vergleichstest

H. Häberlin, H. P. Nyffeler, D. Renevey

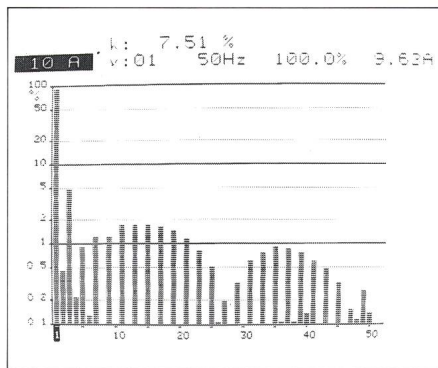
**Bild 5** Spektrum der Oberschwingungsströme des SI-3000 bis zur 50. Harmonischen (2,5 kHz); eingespeiste Leistung  $P_{ac} = 2,3$  kW.

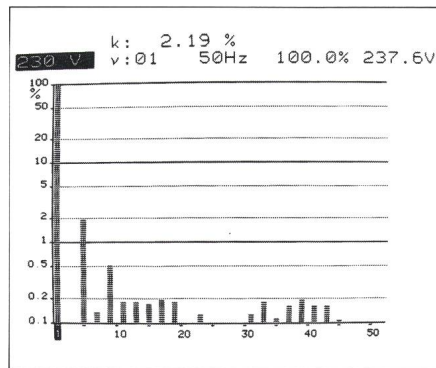
& Goltermann untersucht. Die Messung erfolgte dabei direkt am Anschlusspunkt (Netzimpedanz  $Z$  etwa 0,79 Ohm) statt am Verknüpfungspunkt mit dem Netz. Dies ergibt bei den Oberschwingungsspannungen natürlich etwas zu hohe Werte. Ein Vergleich von Bild 6 und Bild 7 zeigt, dass die nach der Norm SEV 3600.1 zulässigen Oberschwingungsspannungsbeiträge trotzdem nicht überschritten werden. Bei einigen Harmonischen (z.B. der 2. und der 3.) werden durch den Betrieb des Wechselrichters die Oberschwingungsspannungen sogar reduziert.

**Bild 6** Spektrum der Oberschwingungsspannungen am Anschlusspunkt des SI-3000; eingespeiste Leistung  $P_{ac} = 2,3$  kW.

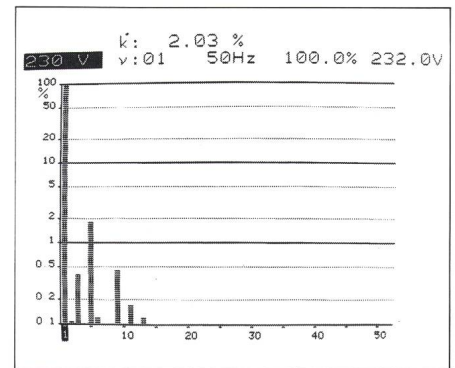
**Bild 7** Spektrum der Oberschwingungsspannungen am Anschlusspunkt des SI-3000; eingespeiste Leistung  $P_{ac} = 0$ .

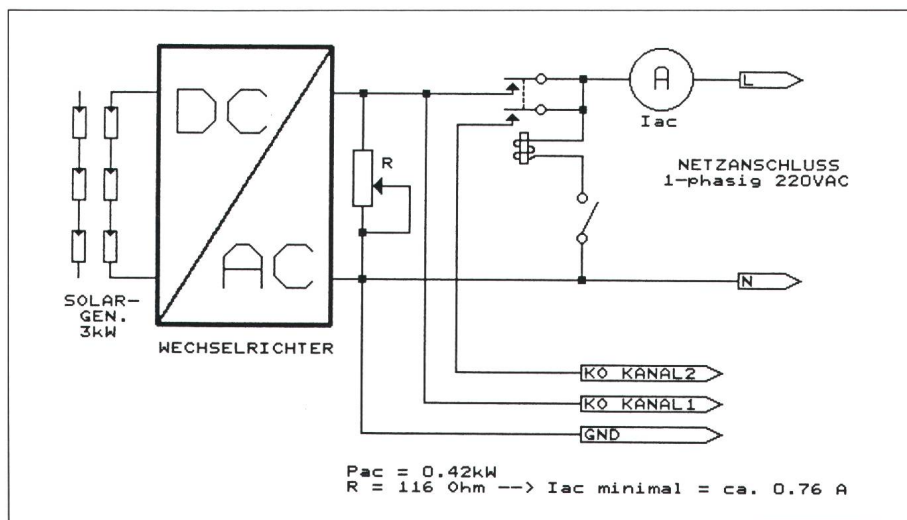
Bild 10 zeigt die verwendete Versuchsanordnung. Ein parallel zum SI-3000 geschalteter Widerstand wird so eingestellt, dass der vom Ampèremeter angezeigte Netzstrom minimal wird. Bild 11 zeigt oben das Oszillogramm der Ausgangsspannung des SI-3000, wenn in diesem Fall die Verbindung zum Netz unterbrochen wird. Unten ist zur genauen Markierung des Schaltzeitpunktes die über einen gleichzeitig unterbrochenen zweiten Kontakt geführte Netzspannung dargestellt. Man erkennt, dass die Span-

**Bild 10** Schaltung zur Provokation des Selbstlaufs des SI-3000.

nung des SI-3000 etwas zusammenfällt und die Frequenz auf etwa 37 bis 40 Hz sinkt. Dieser Zustand ist während 8 bis maximal 20 Sekunden stabil, dann schaltet der SI-3000 wegen zu tiefer Frequenz ab.

Der Hersteller konnte dieses Problem inzwischen durch eine Softwaremodifikation lösen. Im Dezember 1989 erhielten wir einen neuen Prozessor für den SI-3000, mit dem kein Selbstlauf mehr auftritt. Ob durch diese Softwareänderung andere Eigenschaften des SI-3000 beeinflusst werden, konnte aus Zeitgründen nicht mehr untersucht werden.

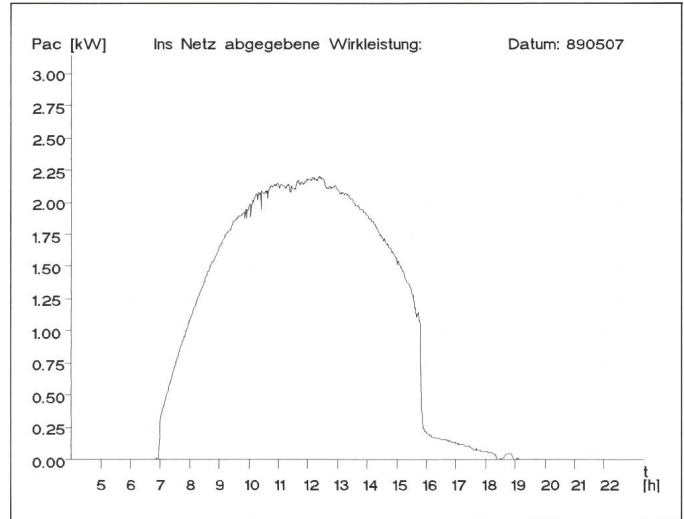
Vor dem Besuch des Herstellers wurden täglich bis zu 14 durch Rundsteuersignale verursachte Ausfälle vom Typ A registriert (siehe Bild 12). Die Empfindlichkeit gegen Rundsteuersignale konnte durch eine weitere vom Hersteller vorgenommene Änderung stark reduziert werden (Bild 13). Allerdings traten seither insgesamt 7 längere Ausfälle (3 vom Typ B und 4 vom Typ C) auf, die mit einer Ausnahme alle durch Rundsteuersignale ausgelöst wurden (siehe Bild 14). Tabelle I zeigt den Ausdruck eines Errorfiles, das bei einem Ausfall vom Typ C am 8.11.89 registriert wurde.

**Bild 13** Keine Ausfälle durch Netzkommandos mehr am 7.5.1989; abgegebene Tagesenergie  $W = 15,43$  kWh.

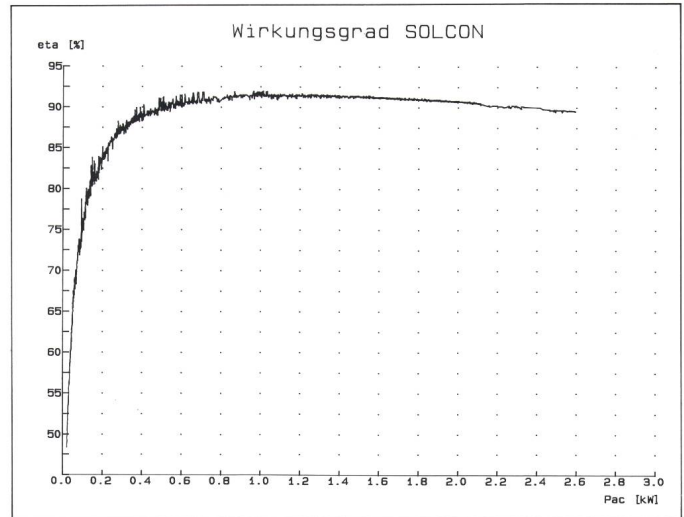
**Bild 15** Wirkungsgrad des SOLCON in Funktion der Ausgangsleistung  $P_{ac}$ .

einen besseren Wirkungsgradverlauf im Teillastbereich auf (siehe Bild 15). Dies wird sich vor allem im schweizerischen Mittelland günstig auswirken. Solcon-Anlagen dürften unter gleichen Bedingungen im Mittelland deshalb etwas mehr Energie produzieren als SI-3000-Anlagen.

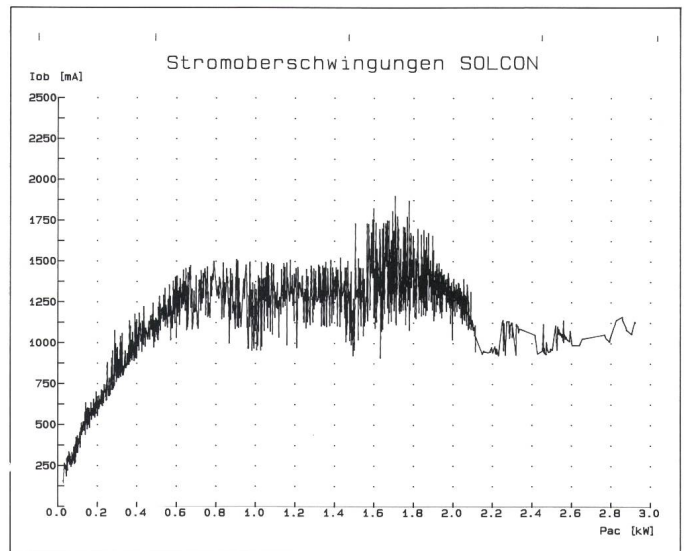
**Bild 16** Stromüberschwingungen  $I_{ob}$  in Funktion der Ausgangsleistung  $P_{ac}$ .

Durch den Betrieb des Solcon werden die niederfrequenten Spannungsüberschwingungen auf der Netzzuleitung reduziert. Dies hat zur Folge, dass der Effektivwert der Stromüberschwingungen hauptsächlich vom Netzzustand und nicht von der Ausgangsleistung abhängt (siehe Bild 16). Im Spektrum der Spannungsüber-

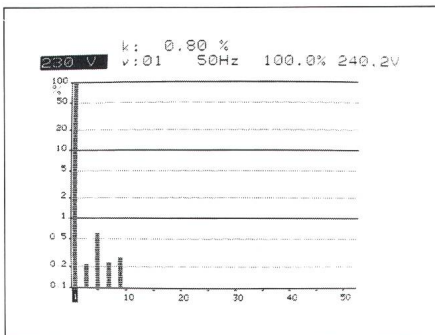
schwingungen (siehe Bild 17 und 18) ist deutlich ersichtlich, dass der Wechselrichter vor allem die 3., 9. und 11. Harmonische reduziert. Bild 19 zeigt die auftretenden Oberschwingungsströme, die den Oberschwingungsgehalt verringern.

**Bild 17** Spektrum der Oberschwingungsspannungen am Anschlusspunkt des SOLCON; eingespeiste Leistung  $P_{ac} = 2,3 \text{ kW}$ .

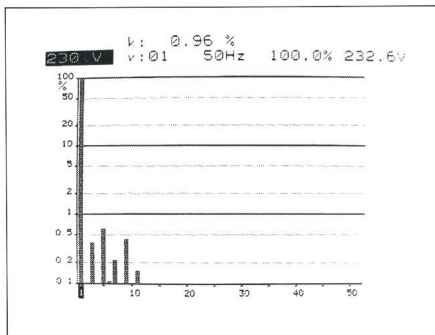
**Bild 18** Spektrum der Oberschwingungsspannungen am Anschlusspunkt des SOLCON; eingespeiste Leistung  $P_{ac} = 0$ .

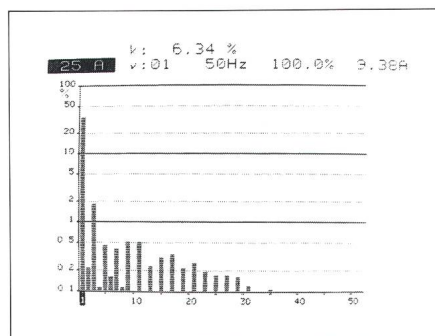
**Bild 19** Spektrum der Oberschwingungsströme des SOLCON bis zur 50. Harmonischen (2,5 kHz); eingespeiste Leistung  $P_{ac} = 2,3 \text{ kW}$ .

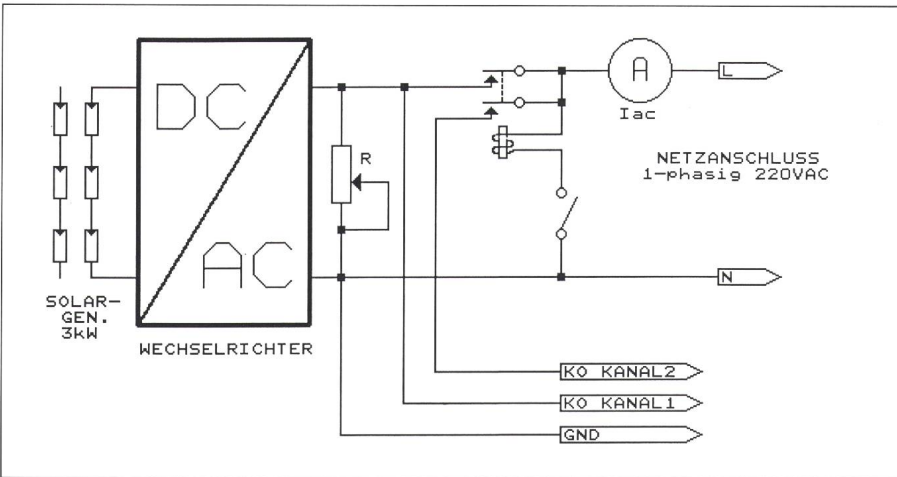
Mit der in Bild 22 gezeigten Versuchsschaltung kann der Solcon ohne weiteres mehrere Stunden einen Inselbetrieb aufrechterhalten (siehe Bild 23). Diese Neigung zum Selbstlauf sollte wie beim SI-3000 durch geeignete

**Bild 22** Schaltung zur Provokation des Selbstlaufs des SOLCON. R wurde so gewählt, dass minimaler Strom  $I_{ac}$  fließt:  $R = 130 \Omega \rightarrow I_{ac} = 1,80 \text{ A}$  bei  $P_{ac} \approx 420 \text{ W}$ .
