Zeitschrift: **Bulletin des Schweizerischen Elektrotechnischen Vereins, des Verbandes Schweizerischer Elektrizitätsunternehmen = Bulletin de l'Association Suisse des Electriciens, de l'Association des Entreprises électriques suisses**

Band (Jahr): **83 (1992)**

Kurzschlussverhalten von Kabel-Rohrblöcken

Alfred Meier und Luigi Ritter

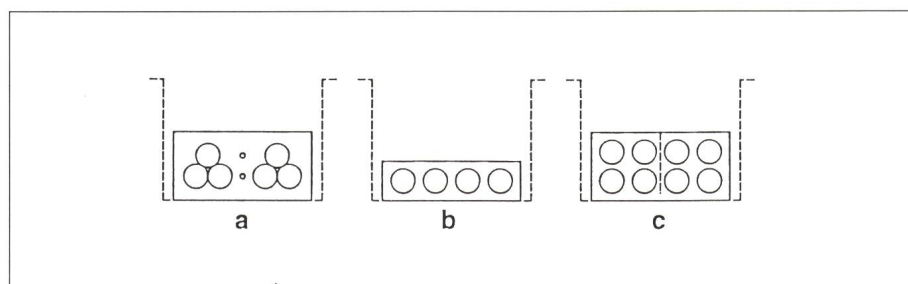
Bild 1 Rohrblöcke von NOK und EWZ

- a 110-kV-Rohrblock, Normalquerschnitt NOK (gerade Strecken, 2strängig)
- b 150-kV-Rohrblock, Normalquerschnitt EWZ, 1strängig
- c 150-kV-Rohrblock, Normalquerschnitt EWZ, 2strängig

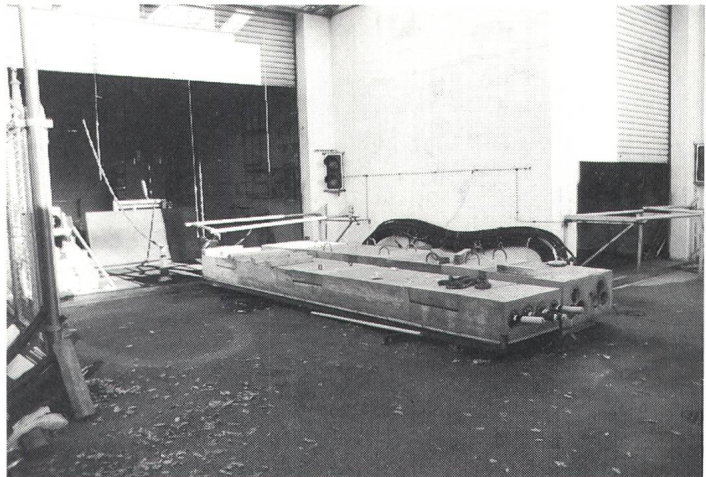
Bild 2
Rohrblock-Muster
mit abhebbaren
Teilen

lationsfehler (Metallspäne in Bohrung), das mit Strom beaufschlagt wurde. Am Fehlerort konnte nach jedem Versuch ein als Deckel ausgebildeter Teil (siehe Bild 2) des Betonblockes abgehoben werden, um das Rohr von aussen zu kontrollieren. Für die Innenkontrolle wurde das Rohr örtlich aufgeschnitten und anschliessend das Kabel ausgezogen. Die Rohrblockmuster erlaubten eine grössere Zahl von Versuchen.
