Savoir tirer les leçons des accidents : statistique d'accidents 2006

Autor(en): **Franz, Alfred / Keller, Jost**

Savoir tirer les leçons des accidents: statistique d'accidents 2006

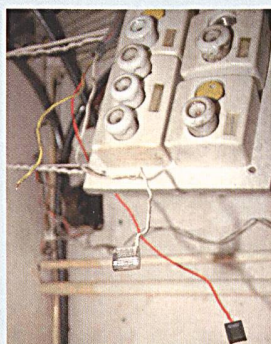
En démontant une ancienne installation électrique, à tenu de la main droite les fils nus sous tension, et s'est agrippé en même temps de la main gauche au tuyau du chauffage.

- Non-respect de la 3^e règle de sécurité: Vérifier l'absence de tension.
- Un équipement de protection individuelle était à disposition, mais n'a pas été utilisé.

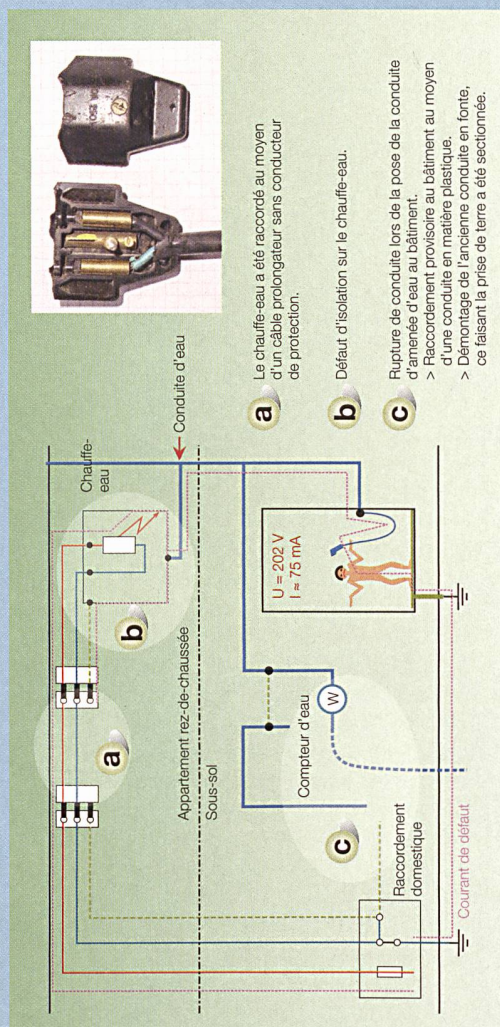
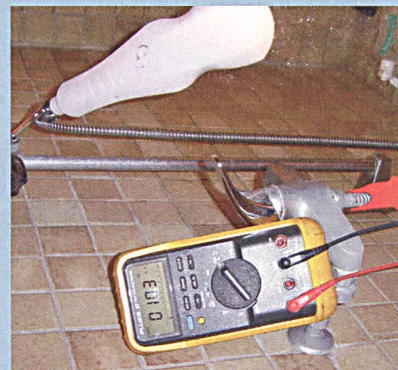
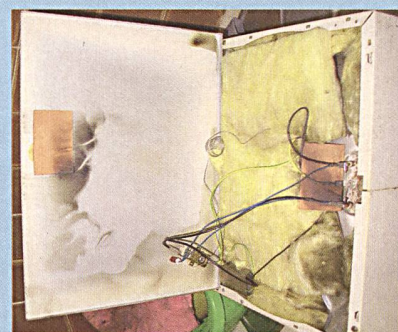
En prenant sa douche, a touché une conduite d'eau sous tension. Une mesure effectuée par la suite a affichée 103 mA.

- Défaut d'isolation d'un chauffe-eau (protection de base).
- Protection contre les contacts indirects défectueuse (protection en cas de défaut).
- Pas de DDR dans ce bâtiment de construction ancienne (protection complémentaire).
