Unfallstatistik 2008: deutliche Zunahme

Leider hat die Zahl der Elektronfälle 2008 deutlich zugenommen

Jost Keller, Urs Schmid

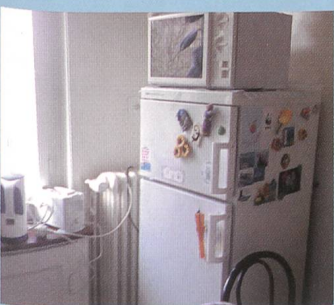
- Mangelhafte Installation
- Fehlende Prüfungen nach Abschluss der Installationsarbeiten
- Fehlerstromschutzschalter nicht installiert
