**Artikel:** Ursachenanalyse der Hanginstabilitäten 1999  
**Kapitel:** Die Rutschung Flyalp und ihre Auswirkungen auf den Flybach (Weesen, SG)  
**Autor:** Liener, Serena  
**DOI:** <https://doi.org/10.5169/seals-222274>

# Die Rutschung Flyalp und ihre Auswirkungen auf den Flybach (Weesen, SG)

SERENA LIENER\*

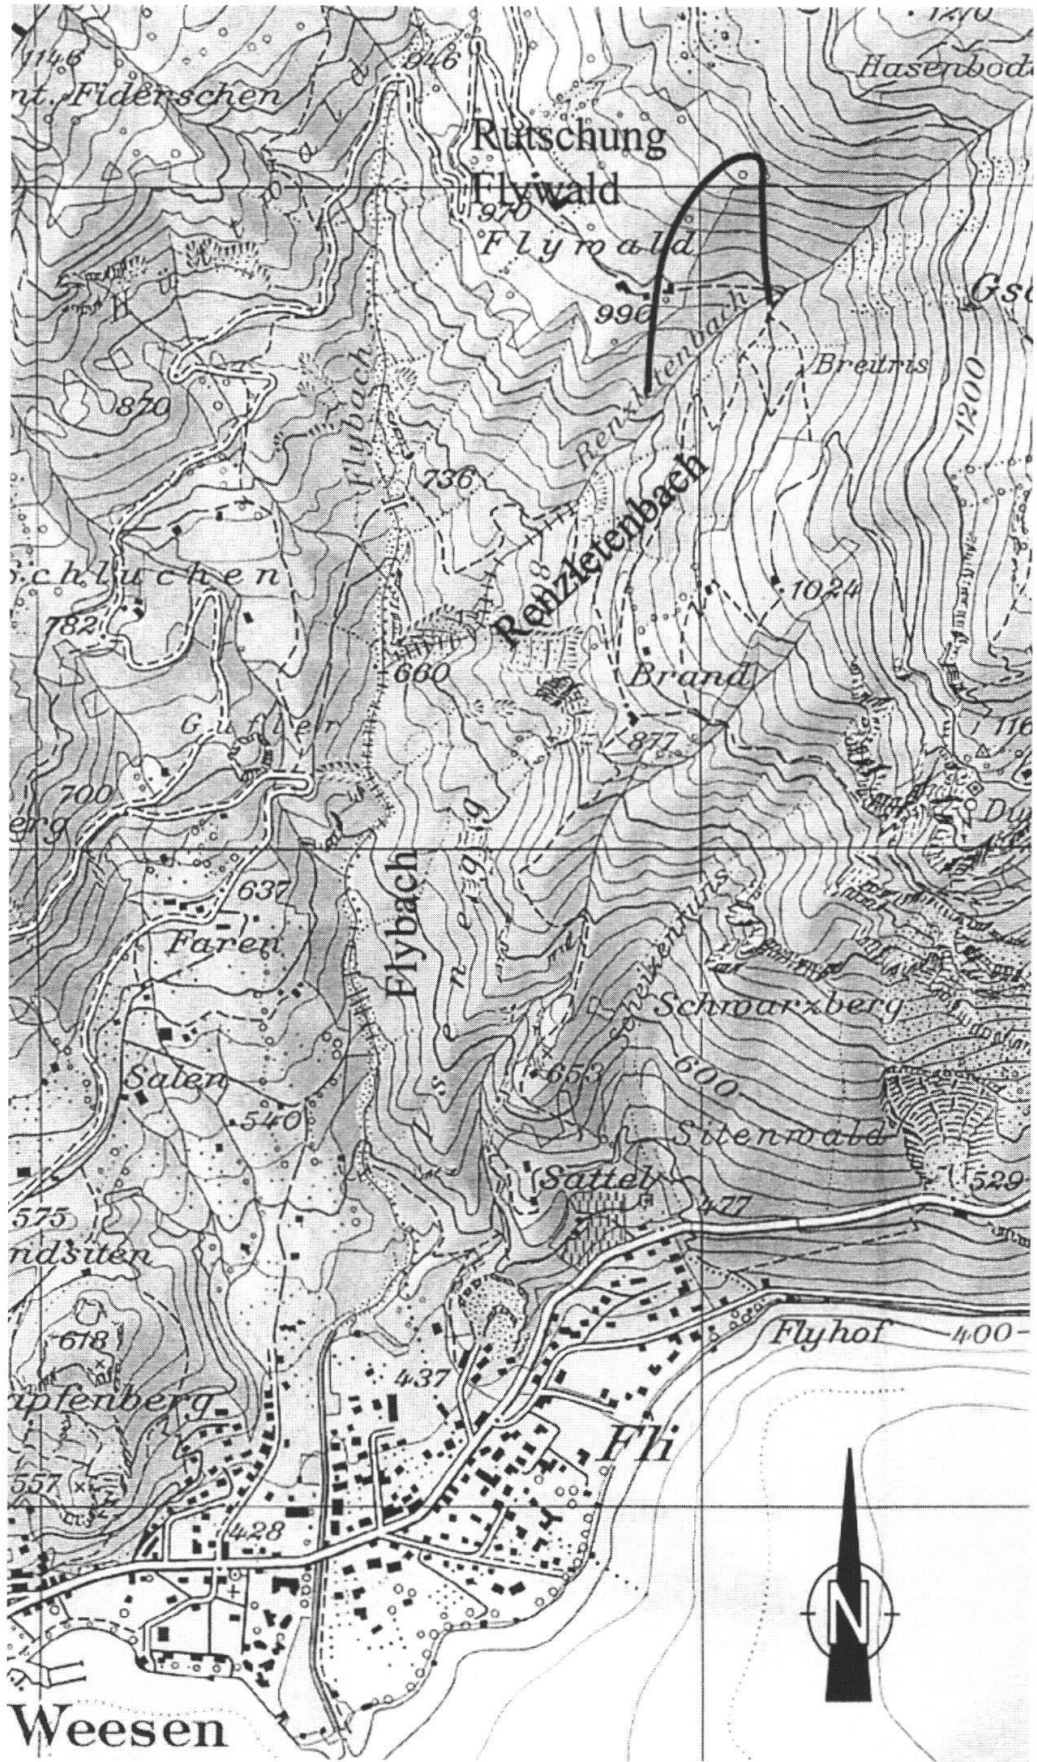
Am 23. Mai 1999 hat sich auf der Alp Flywald eine grosse Rutschung von ca. 84'000 m<sup>3</sup> abgelöst und ist in den Renzletenbach gelangt (Fig. 1 und Fig. 2). Grosse Materialmengen sind direkt unterhalb der Alp Flywald oberhalb einem Waldstück liegen geblieben. Das aus dem Rutschanriss fliessende Wasser ist am östlichen Rand im Gerinne des Renzletenbaches abgeflossen. Am westlichen Rand der Rutschung hat sich ebenfalls ein Gerinne gebildet, das neben dem bereits erwähnten Waldstücke verlief und in den Renzletenbach mündete. Die Rutschung hat einen Murgang ausgelöst, der die Wohnzonen von Weesen nicht erreicht hat. Der Murgang muss sehr dünnflüssig gewesen sein, da die Bäume auf beiden Seiten des Renzletenbaches bis 10 Meter hoch mit Schlamm verspritzt waren.

**Fig. 1:** Überblick über das Einzugsgebiet des Flybaches (Reproduziert mit Bewilligung des Bundesamtes für Landestopographie, JA002100).
