Die Eisverhältnisse bei den Kraftwerken an Aare und Rhein vom Bielersee abwärts bis Basel im Februar/März 1929 [Fortsetzung]

Die Eisverhältnisse bei den Kraftwerken an Aare und Rhein vom Bielersee abwärts bis Basel im Februar/März 1929.

Von dipl. Ing. A. H ä r r y, Zürich.
(Fortsetzung)

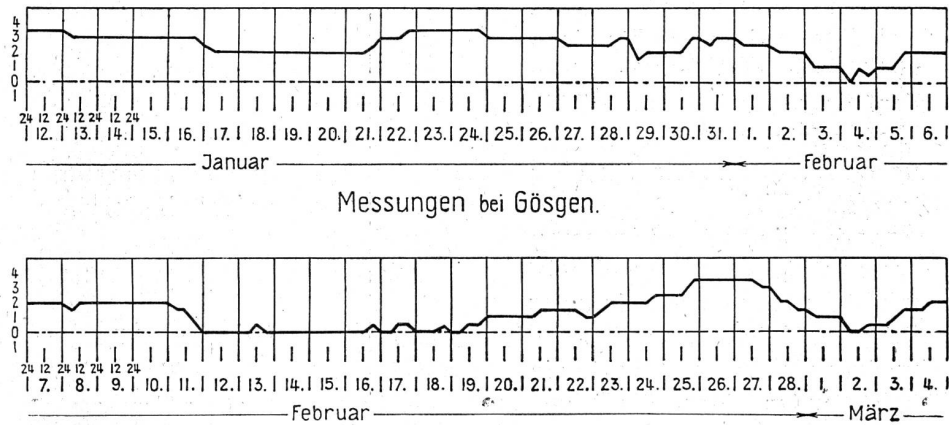
Das beigelegte Kurvenblatt (Abb. 9) gibt Aufschluß über die Wasser-Temperaturverhältnisse im Bereiche der beiden Werke Ruppoldingen und Gösgen.

Abb. 9. Elektrizitätswerke Olten-Aarburg. Kraftwerk Gösgen. Verlauf der tiefsten Aarewassertemperaturen im Winter 1928/29.

Ueber die Wasser-Temperaturverhältnisse im Bereich des Kraftwerkes Gösgen gibt das Diagramm (Abb. 9) Aufschluß. Das Wasser der Aare hatte in Gösgen bereits Anfang Februar eine Temperatur wenig über dem Gefrierpunkt erreicht. Am 4. und 5. Februar herrschte kurzer Eisgang, der aber nicht spezielle Maßnahmen verlangte.

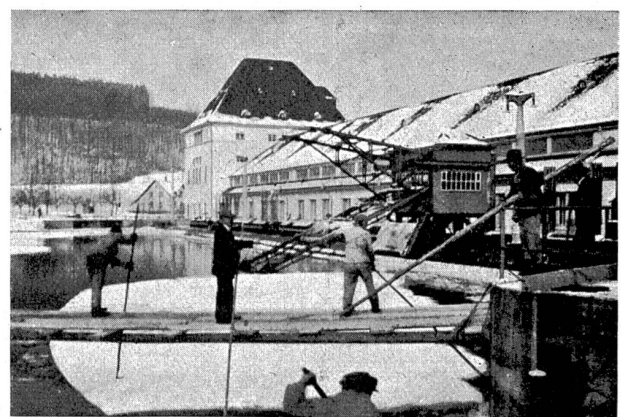
Abb. 19. Elektrizitätswerk Olten-Aarburg. Kraftwerk Gösgen. Steg bei der Kahnschleuse Zentrale und Rechenboden.
