Zur Frage der Lastschiff-Unfälle

Zur Frage der Lastschiff-Unfälle.

Von Julius Ott,

Schiffahrt- und Schiffbau-Sachverständiger, Basel.

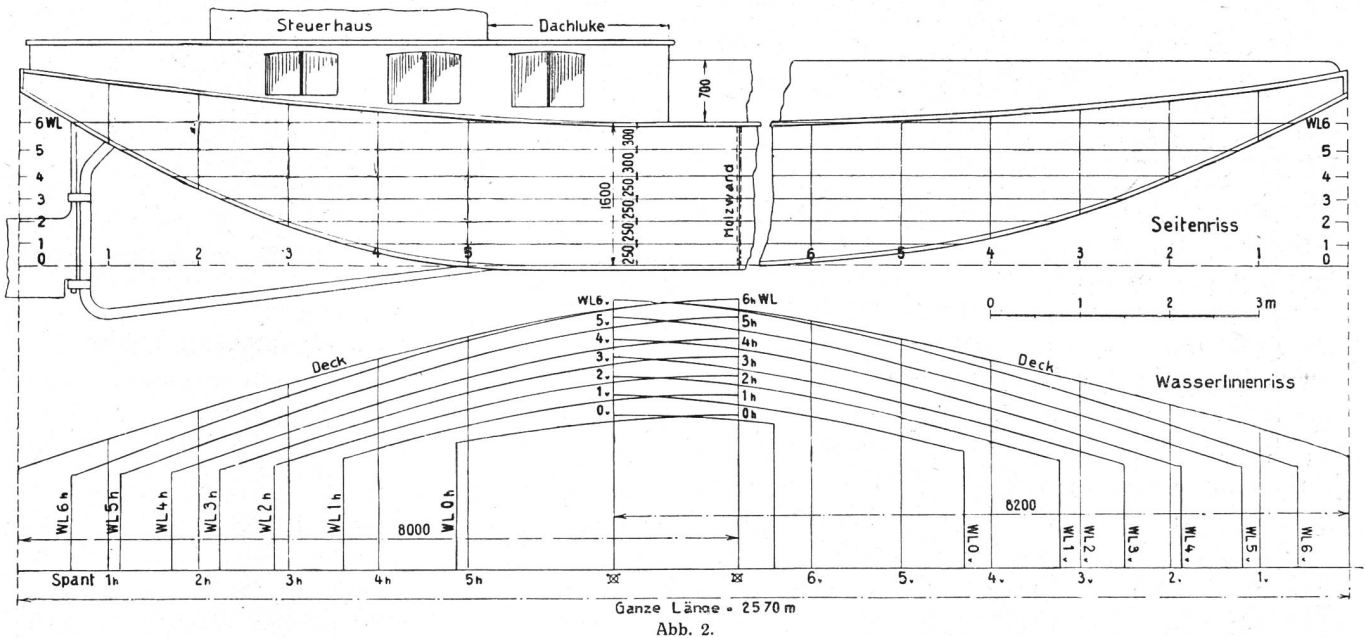
Abb. 2.

Abb. 2 zeigt die verschiedenen Formen des Vor- und Hinterschiffes. In Abb. 3 sind das Hauptspant mit Vorder- und Hinterschiffspannen widergegeben. Da keine Zeichnungen von der Bauwerft vorlagen und nur einige Stichmaße bekannt waren, mußte die Schiffsforn neu durchkonstruiert werden.
