Felsverformungen unter Talsperren

Autor(en): **Leuenberger, Jakob**

Zeitschrift: **Wasser Energie Luft = Eau énergie air = Acqua energia aria**

Auftriebserscheinungen und Wasserdurchsickerungen bei Talsperren

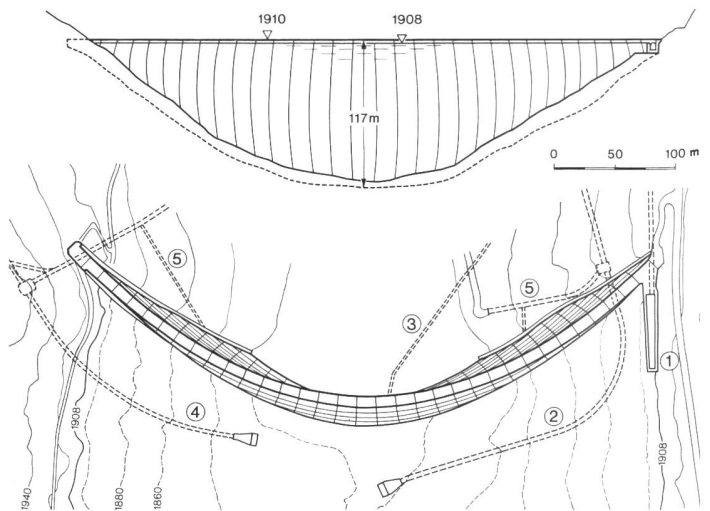
Bild 1. Die Staumauer Sta. Maria. 1 Hochwasserüberfall, 2 Grundablass, 3 Drainagestollen, 4 Druckstollen, 5 Zugangsstollen.
