## Strömungsbedingte Schäden an einem Stauwehr

Peter Lier und Hans-Peter Müller

Das Stauwehr Beznau verfügt sowohl über konstruktive wie auch ausführungstechnische Besonderheiten, die bereits vor der Inbetriebnahme und ein zweites Mal nach dem Durchgang einer längeren Hochwasserperiode zu strömungsinduzierten Schäden führten. Der Beitrag beschreibt die Schadenereignisse und diskutiert die getroffenen Sanierungsmassnahmen.

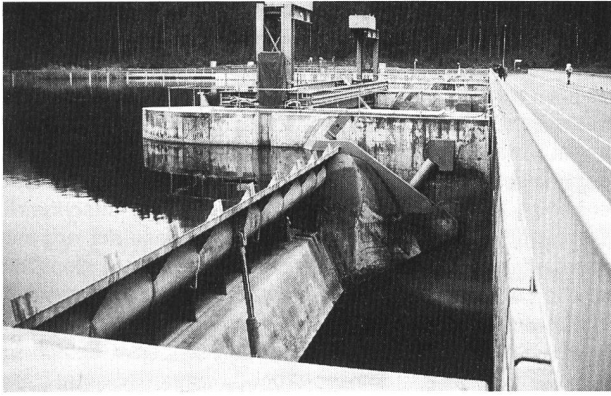
Bild 4. Segmentschütze mit angehobener Klappe. Im Hintergrund die Montagebrücke zum Versetzen der OW-Dammbalken.

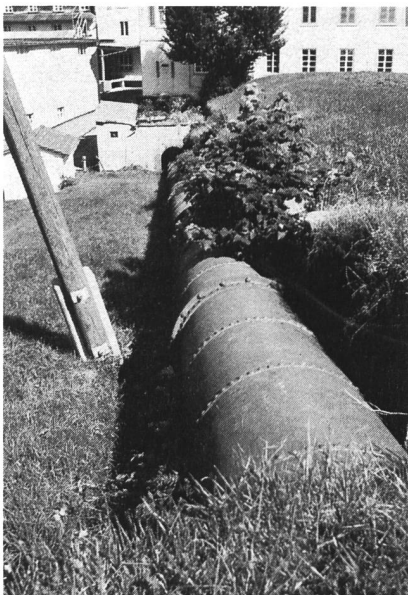
Im Sommer 1988 betrauten die Eigentümer des Kleinkraftwerkes die Projektierungsabteilung der NOK mit der Ausarbeitung eines Sanierungsvorschlages für die stark korrodierte, über 80jährige Druckleitung von 1000 mm Nennweite. Da die Kraftwerkanlage ohnehin infolge einer umfangreichen Maschinenrevision bis Ende 1988 ausser Betrieb stand, äusserte der Bauherr den Wunsch, nach Möglichkeit alle entsprechenden betriebseinschränkenden Erneuerungsarbeiten ebenfalls bis zu diesem Zeitpunkt abzuschliessen.

Bild 1, links. Die genietete Druckleitung mit einem Durchmesser von 1000 mm der Textilfirma Spälty & Cie. AG in Netstal stand 1901 bis 1988 in Betrieb. Die Leitung war bis kurz vor der Fabrik offen geführt. Die letzten 10 m vor der Turbine lag sie in einem Rohrstollen.

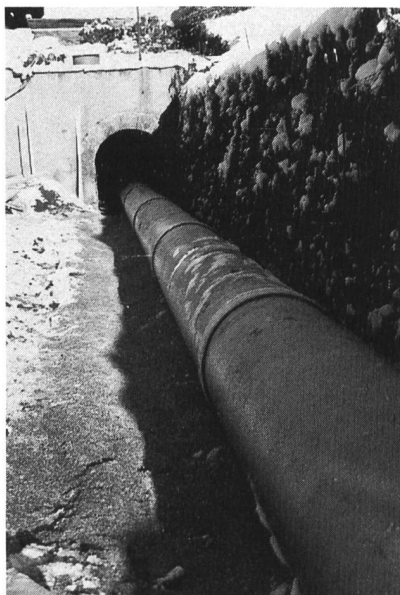
Bild 2, Mitte. Im Herbst 1988 wurde die neue GUP-Druckleitung, geliefert von der Firma Hobas Armaver AG, CH-4617 Gunzgen, eingelegt. Sie hat einen Durchmesser von 700 mm und ist heute überdeckt.

Bereits Mitte September 1988 konnte der Firma Spälty & Cie. AG ein optimierter Sanierungsvorschlag, samt detaillierter Kostenschätzung, unterbreitet werden. Der Vorschlag sah vor, das bestehende Stahlrohr durch ein erdverlegtes Hobas-GUP-Rohr zu ersetzen. Die günstigen Eigenschaften des neuen Rohres erlaubten es, die Nennweite auf

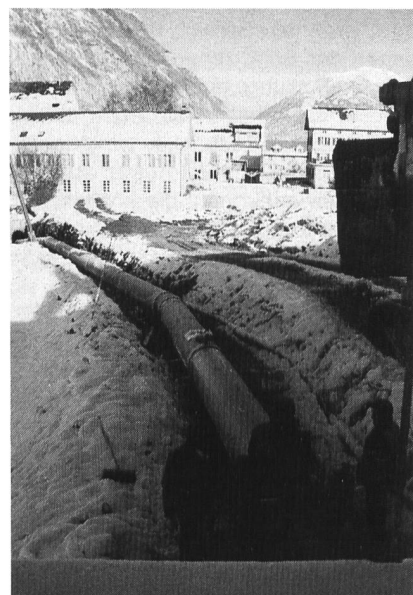
Bild 3, rechts. Die neue Rohrleitung liegt im Graben bereit, eingeschüttet zu werden.
