Zeitschrift: **Wasser Energie Luft = Eau énergie air = Acqua energia aria**

Kolkentwicklung beim Limmatwehr Dietikon

Ursachenforschung der Hochwasserschäden im Frühjahr 1999 mittels hydraulischer Modellversuche

■ Adriano Lais, Peter Volkart

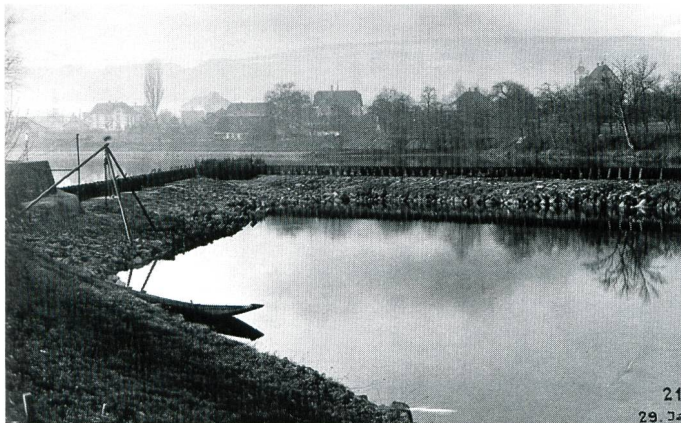
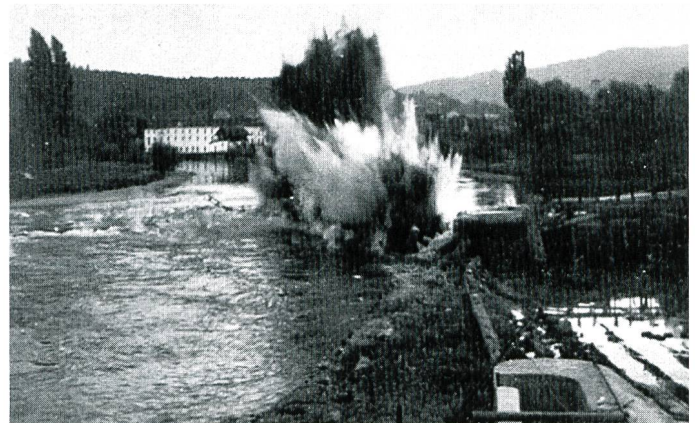
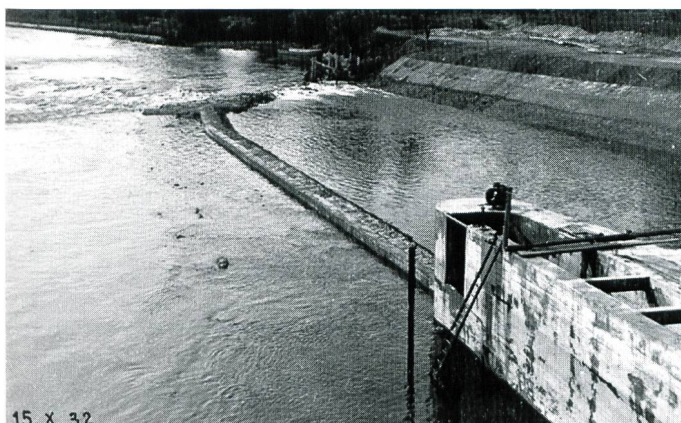
Bild 1. Oben links: Das in den Jahren 1889 bis 1893 erstellte, v-förmige Klappenwehr mit hochgezogenen Klappen und gesetzten Nadeln in der mittig angeordneten Flossgasse vom Unterwasser her betrachtet. Oben rechts: Sprengung des linken Flügels der Grundschwelle im Jahr 1932. Das gesprengte Material und der ehemalige Blocksatz formieren eine Schwelle. Links: Abbruch des Einlaufbauwerks zum Oberwasserkanal. Im Vordergrund auf der rechten Bildseite ist der neue Wehrsporn mit der Fischtreppe zu erkennen. An der Stelle des alten Grundwehrs sind die Blöcke des ehemaligen Blocksatzes unter Bildung einer Schwelle zurückgeblieben (Bildquelle: EKZ).

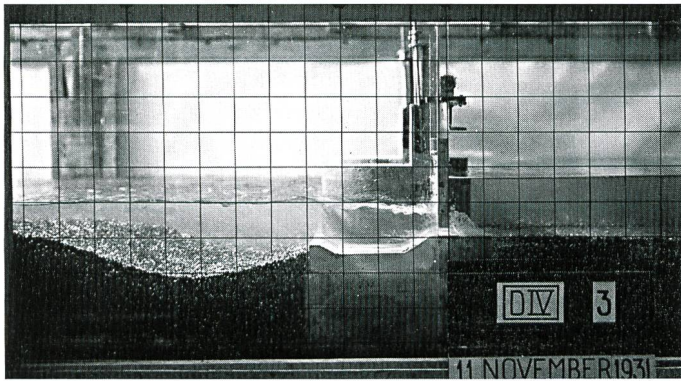
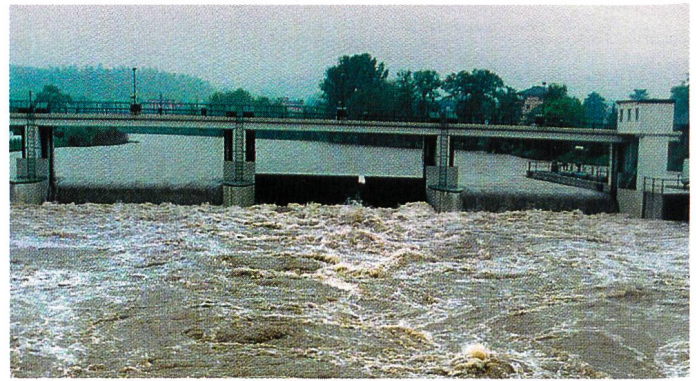
Bild 13. Ansicht des Teilmodells des Wehrs im Massstab 1:40 der VAW-Untersuchung aus dem Jahr 1931. Maximale Kolkentiefe von 2,30 m (378,9 m ü.M.) bei gleichmässig auf alle vier Wehröffnungen verteiltem Wehrdurchfluss von $Q = 300 \text{ m}^3/\text{s}$. Die Schützen werden unterströmt.
