Analyse des Schadenfalls an der Blockrampe Grande Eau

Autor(en): **Semadeni, Nadia / Tognacca, Christian / Bezzola, Gian Reto**

Zeitschrift: **Wasser Energie Luft = Eau énergie air = Acqua energia aria**

Band (Jahr): **96 (2004)**

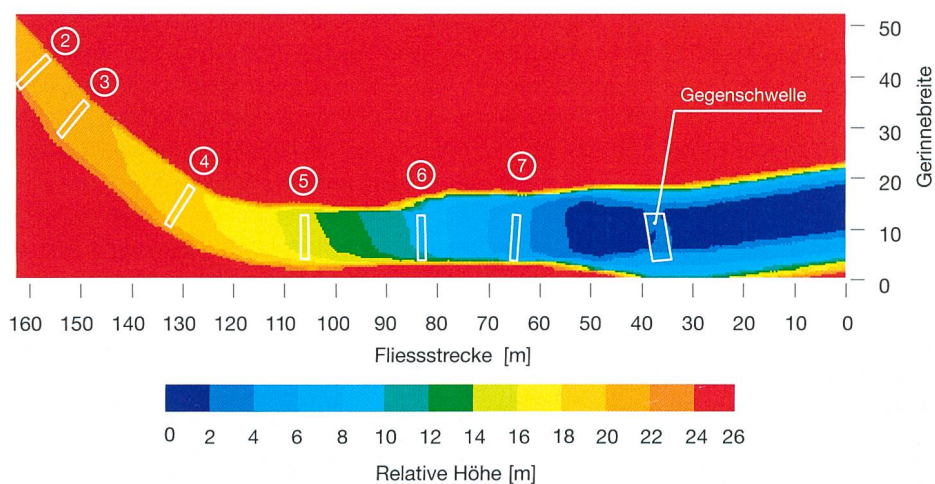
Bild 5. Geometrie der projektierten Rampe.

Im Rahmen der Schadensanalyse erfolgte die Beurteilung der Strömungsverhältnisse auf der Blockrampe mittels zweidimensionalen hydraulischen Berechnungen. Diese wurden mangels genauerer Grundlagen für die Geometrie der projektierten Rampe durchgeführt (Bild 5). Die Berechnung basiert auf einer gleichmässigen Gerinnebreite von 12 m und einer Neigung von 1:2 im Bereich der rechten Ufermauer.

Eine erhöhte Beanspruchung entstand auch aus den Unterschieden zwischen der Gerinnegeometrie der realisierten und der projektierten Rampe. Diese hatten zu einer gegenüber den Bemessungsannahmen be-
