Artikel: Le calice de Belmont-sur-Lausanne

Autor: Cottier-Angeli, David

Fabrication, Conservation et Restauration

Examen de l'état de conservation avant la restauration

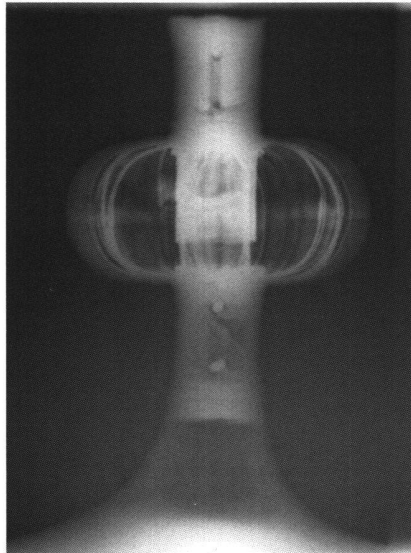
Fig. 15

L'image du col nous montre quatre dépressions. Une d'entre elles est prolongée par une fissure comme on peut le voir sur l'image. C'est à cet endroit qu'un prélèvement a été fait pour connaître la technique de manufacture.
