Zeitschrift: Archi : rivista svizzera di architettura, ingegneria e urbanistica = Swiss review of architecture, engineering and urban planning

Artikel: La conservazione a lungo termine delle dighe

Autor: Bremen, Roger

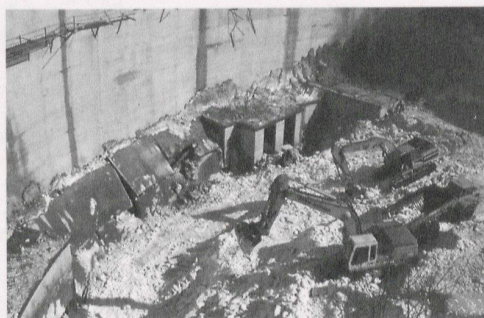
2-3

Fig. 2 - Ferden. Lavori di sgombero della valanga caduta al piede della diga che aveva distrutto la passerella d'ispezione e il cunicolo di accesso allo scari-catore di fondo.

Un altro caso, senz'altro particolare, è quello dell'imponente valanga caduta al piede della diga di Ferden (Svizzera) che ha causato la distruzione di importanti opere accessorie (Fig. 2). Un tale evento non era mai stato osservato in quella zona e rientra per molti tra i segnali del tanto paventato «cambiamento climatico».

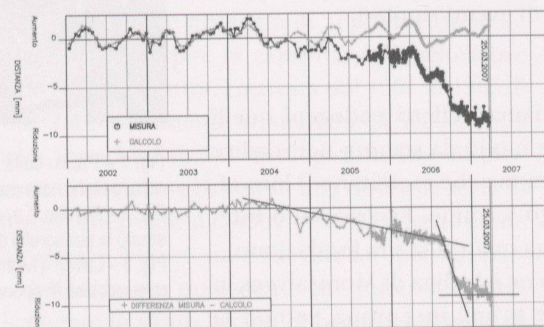
Fig. 6 - Diga di Nalps: restringimento della valle a livello del coronamento dovuto al drenaggio causato dalla galleria ferroviaria

Un caso per certi aspetti simile si presenta attualmente per la diga di Nalps situata a circa 1400 m sopra la galleria ferroviaria di base del San Gottardo in corso di costruzione. Il comportamento della diga è stato monitorato con strumentazione specifica ed interpretato con l'uso del sistema MIC (Modello Interpretativo Combinato) risultante dall'ottimizzazione di un modello deterministico per mezzo di un processo di affinamento su base statistica. Fino a metà del 2004 si osservava una perfetta stabilità, ovvero una perfetta concordanza tra misurazione reale e previsione. Da allora fino a metà dell'anno 2006 si è registrato un restringimento della valle medio di circa 0.2 mm al mese imputabile a percolazioni di acqua conseguenti gli scavi (seppur realizzati a vari km di distanza). Nel mese di settembre del 2006 un'entrata improvvisa di acqua nella galleria in prossimità della diga (dell'ordine di una decina di litri al secondo) causò un rapido restringimento della valle di ben 6 mm in

soli 3 mesi. Una mirata e puntuale campagna di iniezioni realizzate nella galleria ha però rallentato notevolmente l'assestamento stabilizzandolo nell'ordine dei 9 mm (marzo 2007). Tale evento ha dato seguito a dettagliati studi e le numerose misure geodetiche effettuate in varie sezioni della valle hanno permesso di evidenziare e spiegare perfettamente il fenomeno naturale conosciuto come «respiro dei fianchi», che interpreta il processo della variazione stagionale della larghezza degli intagli vallivi (Fig. 6).
