# Les transformations et modifications diverses successives de la cinquième église

Zeitschrift: **Cahiers d'archéologie romande**

Band (Jahr): **55 (1992)**

#### *V. Les transformations et modifications diverses successives de la cinquième église*

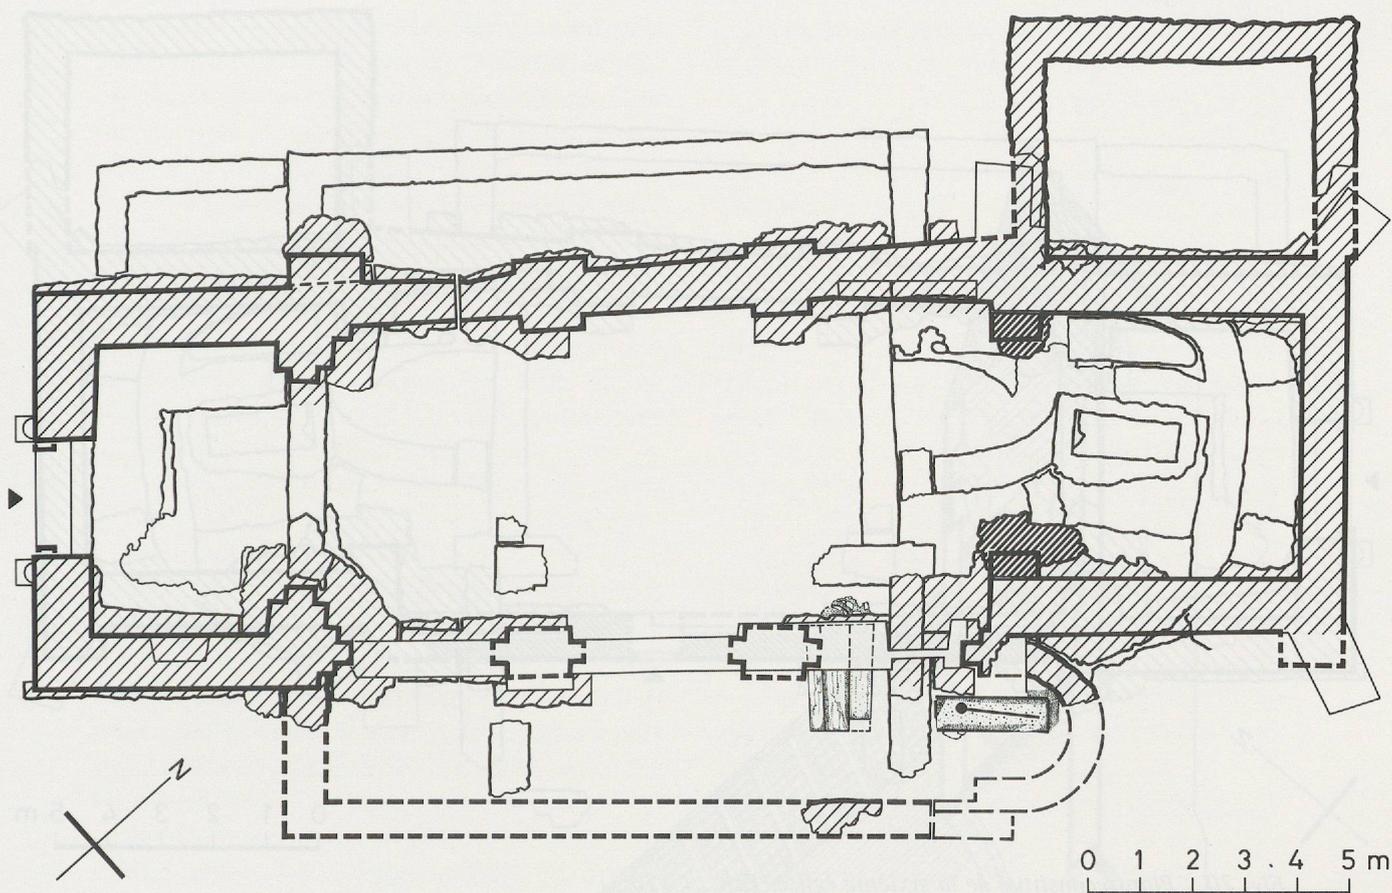
Fig. 69. Plan reconstitué de l'église après l'élévation du nouvel arc triomphal. Ech.: 1:150.

Le seul témoin encore visible du premier chantier, précédant l'incendie, est représenté par un nouvel arc triomphal (68), soulignant de manière plus marquée la jonction entre la nef et le chœur (fig. 69). Formé d'un arc en tiers-point à double rouleau qui se reçoit sur de larges piédroits appuyés contre les structures du chœur roman, le nouvel élément rétrécit l'ouverture sur la nef de 0,50 m environ de part et d'autre. Reprenant à l'ouest l'alignement des anciennes maçonneries, il recouvre les extrémités de l'arcature aveugle ainsi que les tailloirs des colonnettes jumelées profilant l'ancien arc, ceci d'autant plus que ces travaux, ne touchant pas à la voûte primitive, nécessiteraient vraisemblablement un doublage afin de mieux supporter le berceau d'origine encore en place. La base des piédroits est moulurée par une doucine renversée, et le rouleau intérieur de l'arc, dont le départ se situe 1 m environ au-dessous de l'ancien, retombe de part et d'autre sur un imposant corbeau profilé, couronné d'une imposte (plate-bande et doucine séparées par un biseau) qui enveloppe la quasi totalité des structures. Du côté de la nef, les claveaux des deux rouleaux sont chanfreinés. Les formes encore un peu massives de ce nouvel élément, et surtout la chronologie relative des diverses transformations, nous autorisent à dater ce chantier encore avant le 14<sup>e</sup> siècle.

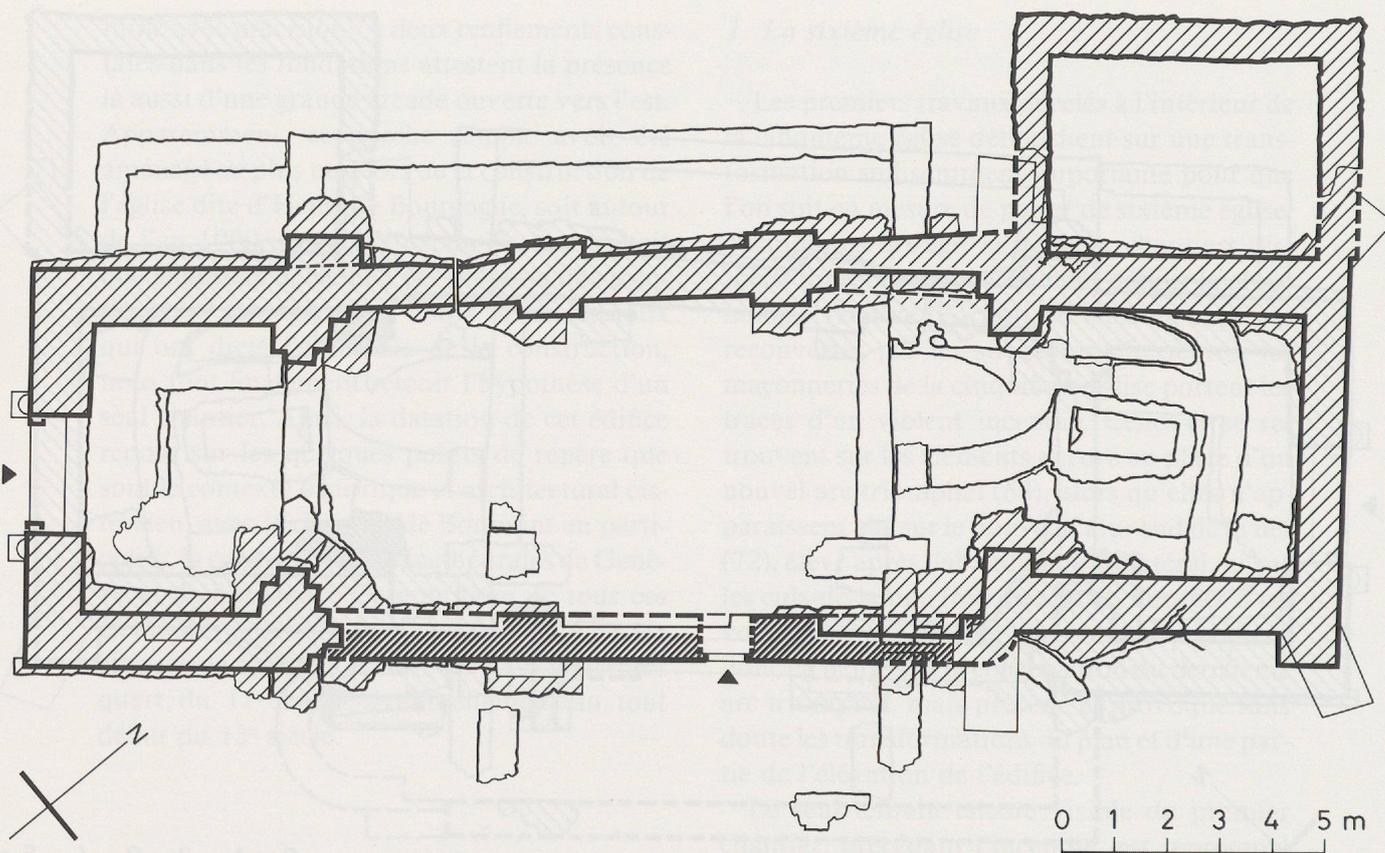
Fig. 70. Plan reconstitué de la sixième église. Ech.: 1:150.

chœur est murée (71). La deuxième grande intervention de ce chantier est l'abandon et la démolition du collatéral sud, impliquant la réduction sensible du volume de l'église qui reçoit dès lors ses proportions actuelles (fig. 70 et 72). Pour construire le mur méridional (72), on démolit entièrement les grandes arcades, en ne gardant que les piliers engagés à l'est et à l'ouest. Ce mur reprend l'alignement intérieur extrême des piliers détruits<sup>115</sup>. La hauteur de cette construction de même que les ouvertures qui l'ajouraient nous sont actuellement inconnues; mais compte tenu du niveau du sommet de l'arc triomphal, la nef était plus élevée qu'aujourd'hui. Le décor et la facture des éléments encore existants de la voûte d'ogive, ainsi que le *terminus ante quem* donné par la peinture murale appliquée sur le mur méridional, nous permettent de situer ce chantier dans le courant du 14<sup>e</sup>, voire au début du 15<sup>e</sup> siècle.

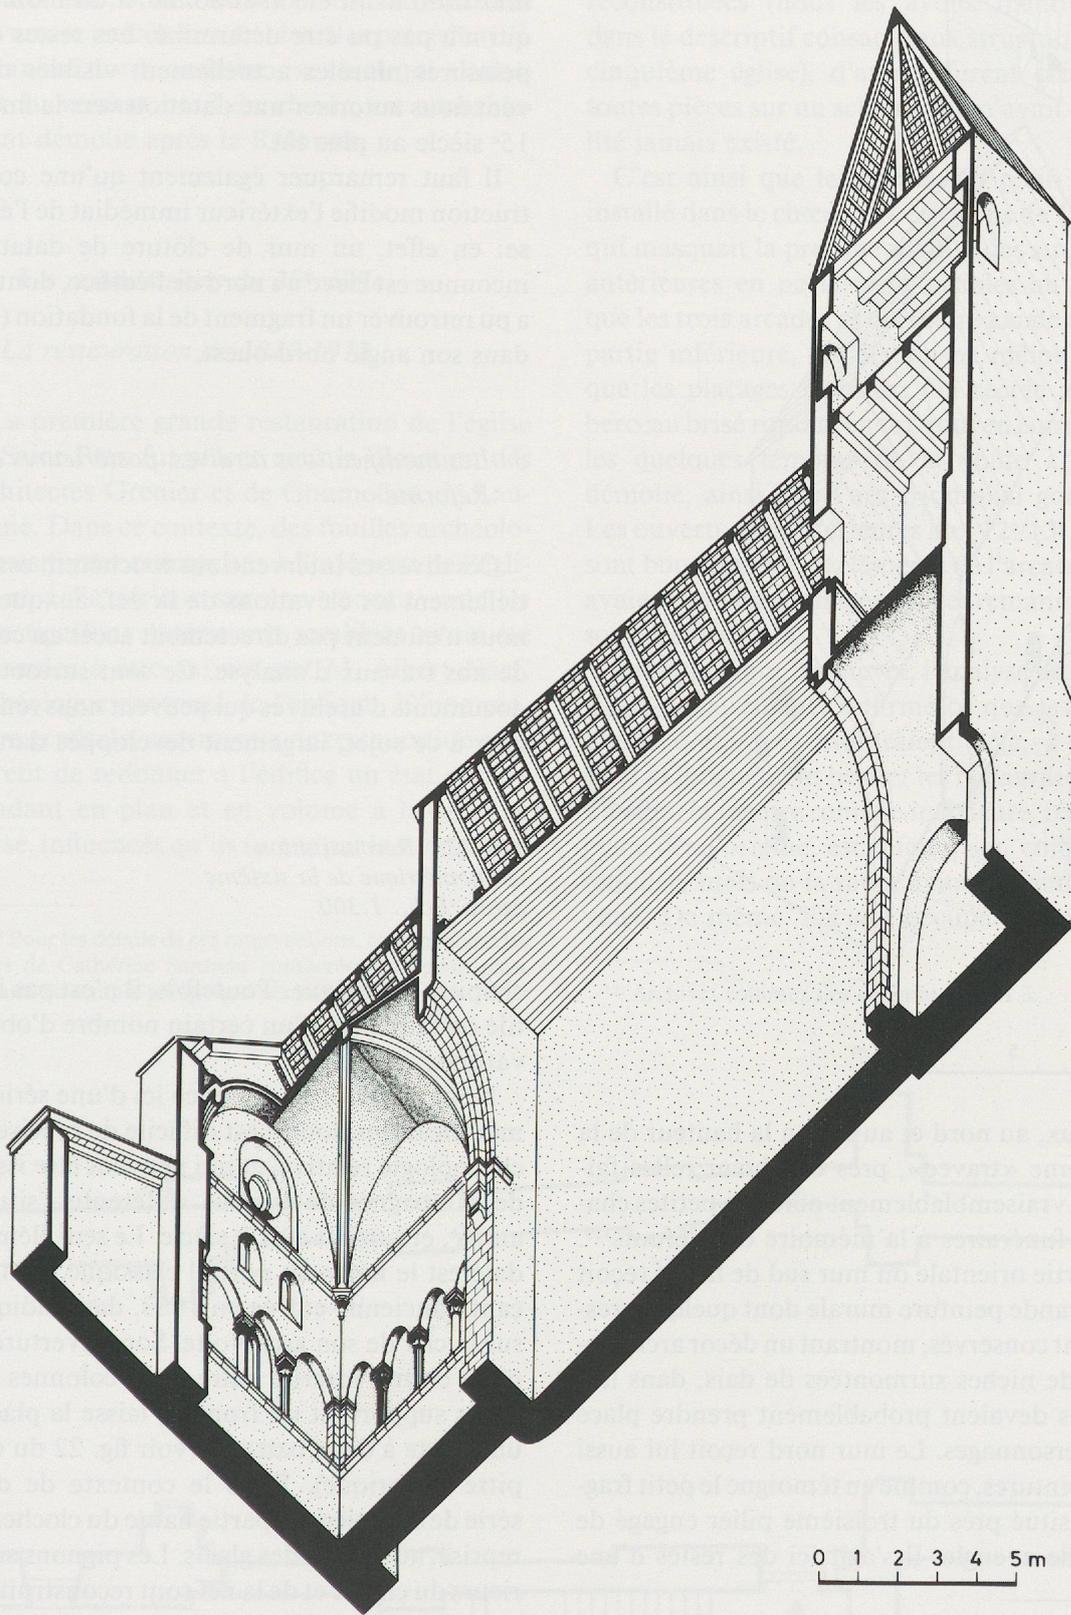
Fig. 71. Reconstitution axonométrique de l'édifice après ses transformations de l'époque gothique. Ech.: 1:200.

dent, le deuxième chantier qui conduit à la sixième église fait suite à un grave incendie qui dut certainement mettre en danger la stabilité de l'édifice et nécessiter de sérieuses interventions. Le résultat fut en premier lieu une réfection complète de la voûte du chœur (fig. 71). L'ancien berceau brisé disparaît en effet au profit d'une voûte sur croisée d'ogives qui se reçoivent à l'est sur deux culs-de-lampe (69) situés au niveau du bandeau roman, conservé. Ces deux supports, dont l'un comporte encore le départ d'une ogive, sont décorés de feuilles d'eau entablées. À l'ouest, la voûte prend appui sur le doublage de l'arc triomphal, dont la partie supérieure disparaît en même temps que le berceau roman. Le haut de l'arc triomphal est refait (70), mais ne change vraisemblablement pas par rapport à son tracé précédent. Pour ce faire, on réutilise certains des anciens claveaux<sup>114</sup>. Parallèlement à l'implantation de la nouvelle voûte, la fenêtre dans le mur nord du

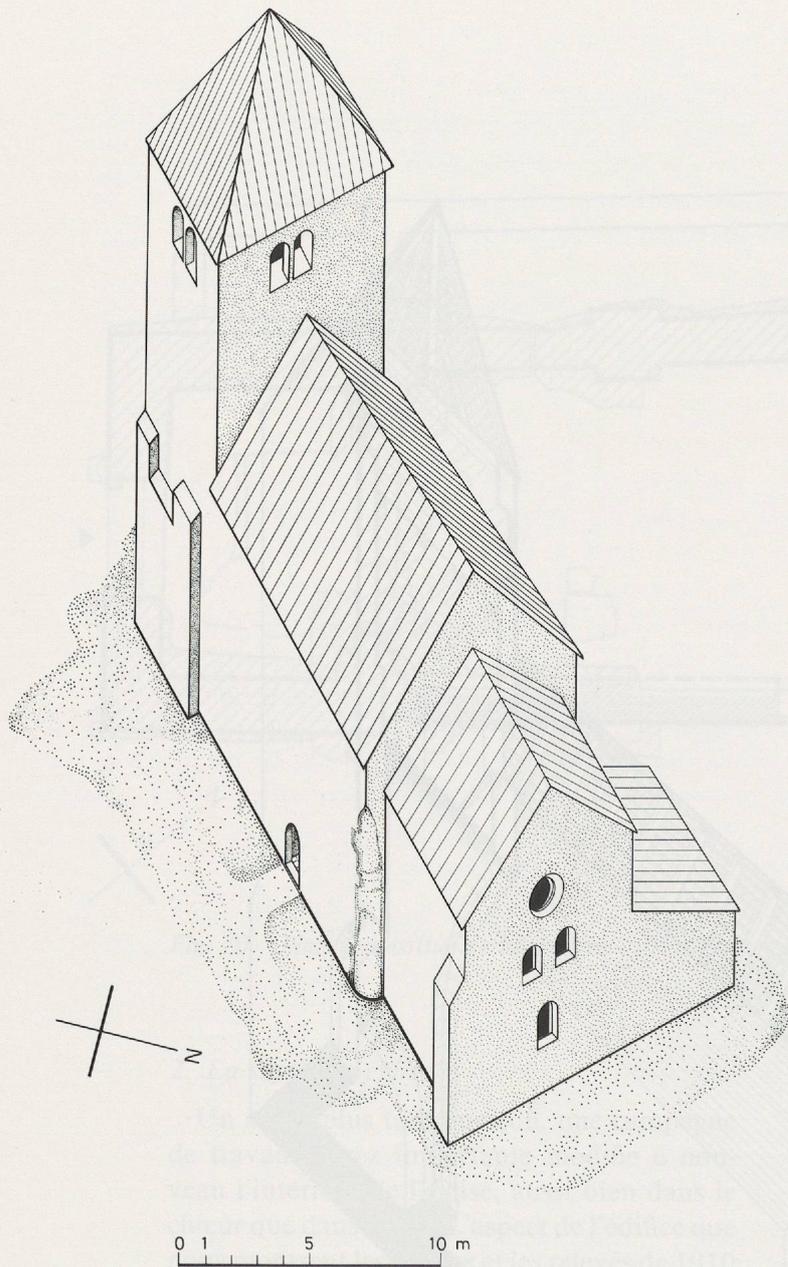
Fig. 72. Reconstitution axonométrique de la sixième église. Ech.: 1:300.

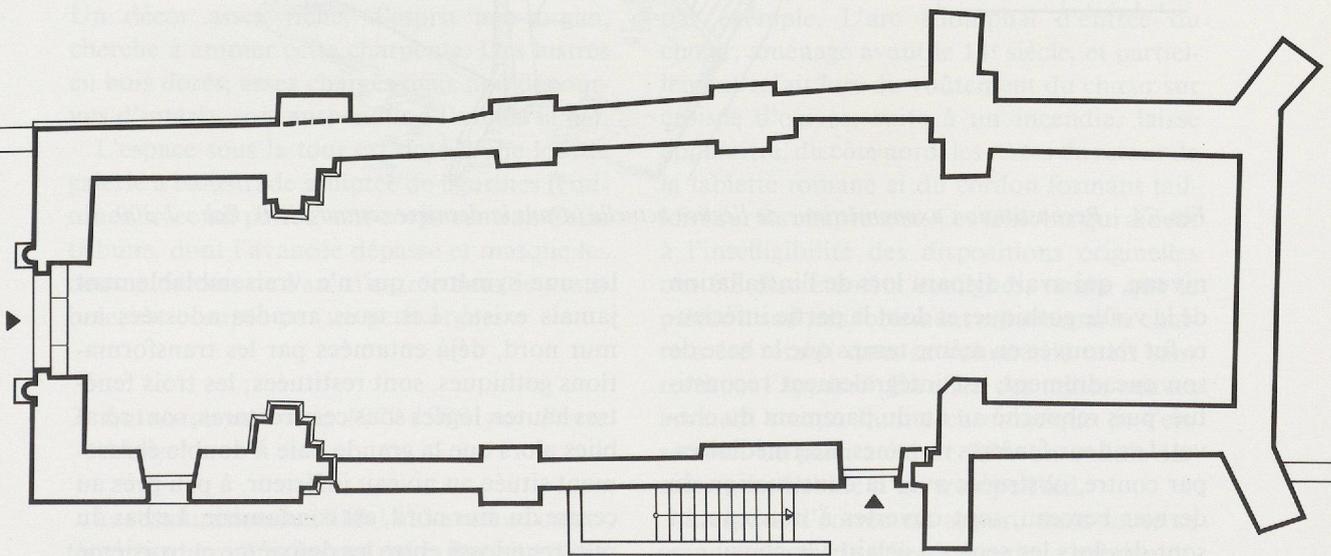
Fig. 73. Plan de l'église actuelle. Ech.: 1:150.

que, mais se fondant sur la plupart des éléments romans qui avaient peu à peu disparu (fig. 73 et 74). Certaines parties furent même reconstituées (nous les avons mentionnées dans le descriptif consacré aux structures de la cinquième église), d'autres furent créées de toutes pièces sur un schéma qui n'avait en réalité jamais existé.
