# Die archäologischen Ausgrabungen in der Wallfahrtskapelle "Maria Sonnenberg" zu Seelisberg/UR

Autor(en): **Müller, Bruno / Lehner, Hans-Jörg**

Zeitschrift: **Historisches Neujahrsblatt / Historischer Verein Uri**

Band (Jahr): **83-84 (1992-1993)**

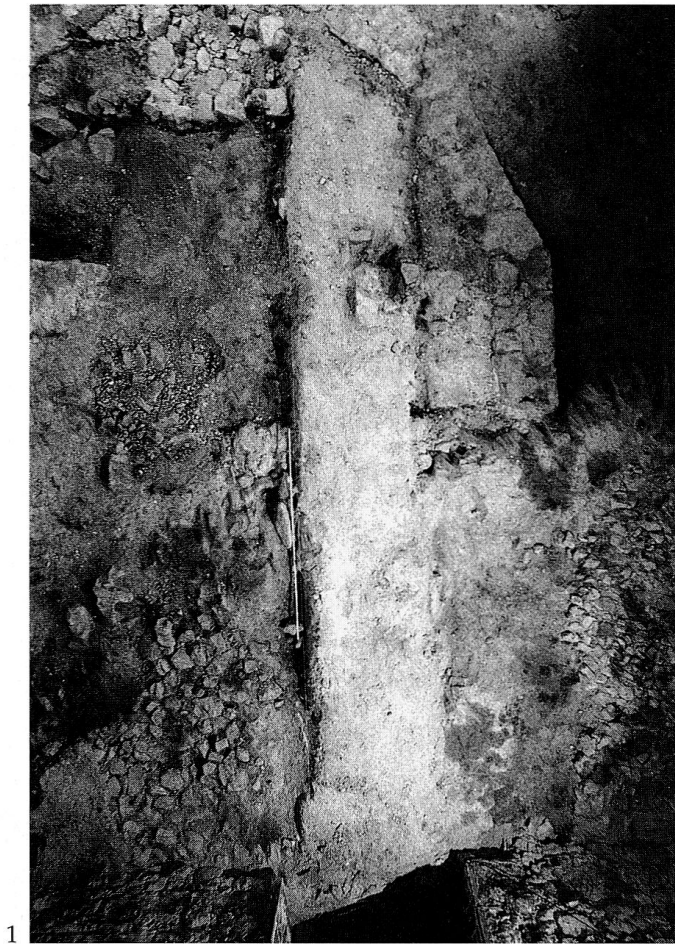
*Abb. 1  
Teilübersicht im heutigen Kapellenschiff nach einer ersten Grobreinigung. Die Umrisse der Vorgängerkapelle von 1589 werden erkennbar: oben das Altarfundament und der angeschnittene späte Chorscheitel, rechts die polygonale Chorsüdmauer. Beim breiten weissen Steifen in der Bildmitte handelt es sich um einen sogenannten Profilsteg, auf dem noch Abbruchschut liegt. Die an mehreren Stellen noch sichtbaren Steinsetzungen gehören zum Unterbau der Bankfelder zur heutigen Kapelle.*

Erdreich im Inneren der Kapelle von 1589 aufgeschichtet und tangieren zum Teil deren Mauern (Abb. 1, 4). Im Westen der heutigen Kapelle liegt die Steinsetzung (1) direkt auf dem durch starken Gletscherschliff gezeichneten Kalkfelsen und auf dem im Felsrelief abgelagerten Erdreich. Der anstehende Fels ist, um die Substruktion der Bankfelder anbringen zu können, an einigen Stellen massiv zurückgearbeitet. Die in situ verbliebenen Reste der modernen Steinsetzung (1), (5) und (7) sind photographisch und zeichnerisch (Aufnahmepläne Büro Lehner) dokumentiert worden (Abb. 1). Der Ostteil der Rollierung wurde vor Beginn der Untersuchung durch die Baufirma entfernt, jedoch vorgängig durch das Architekturbüro Steiner dokumentiert.

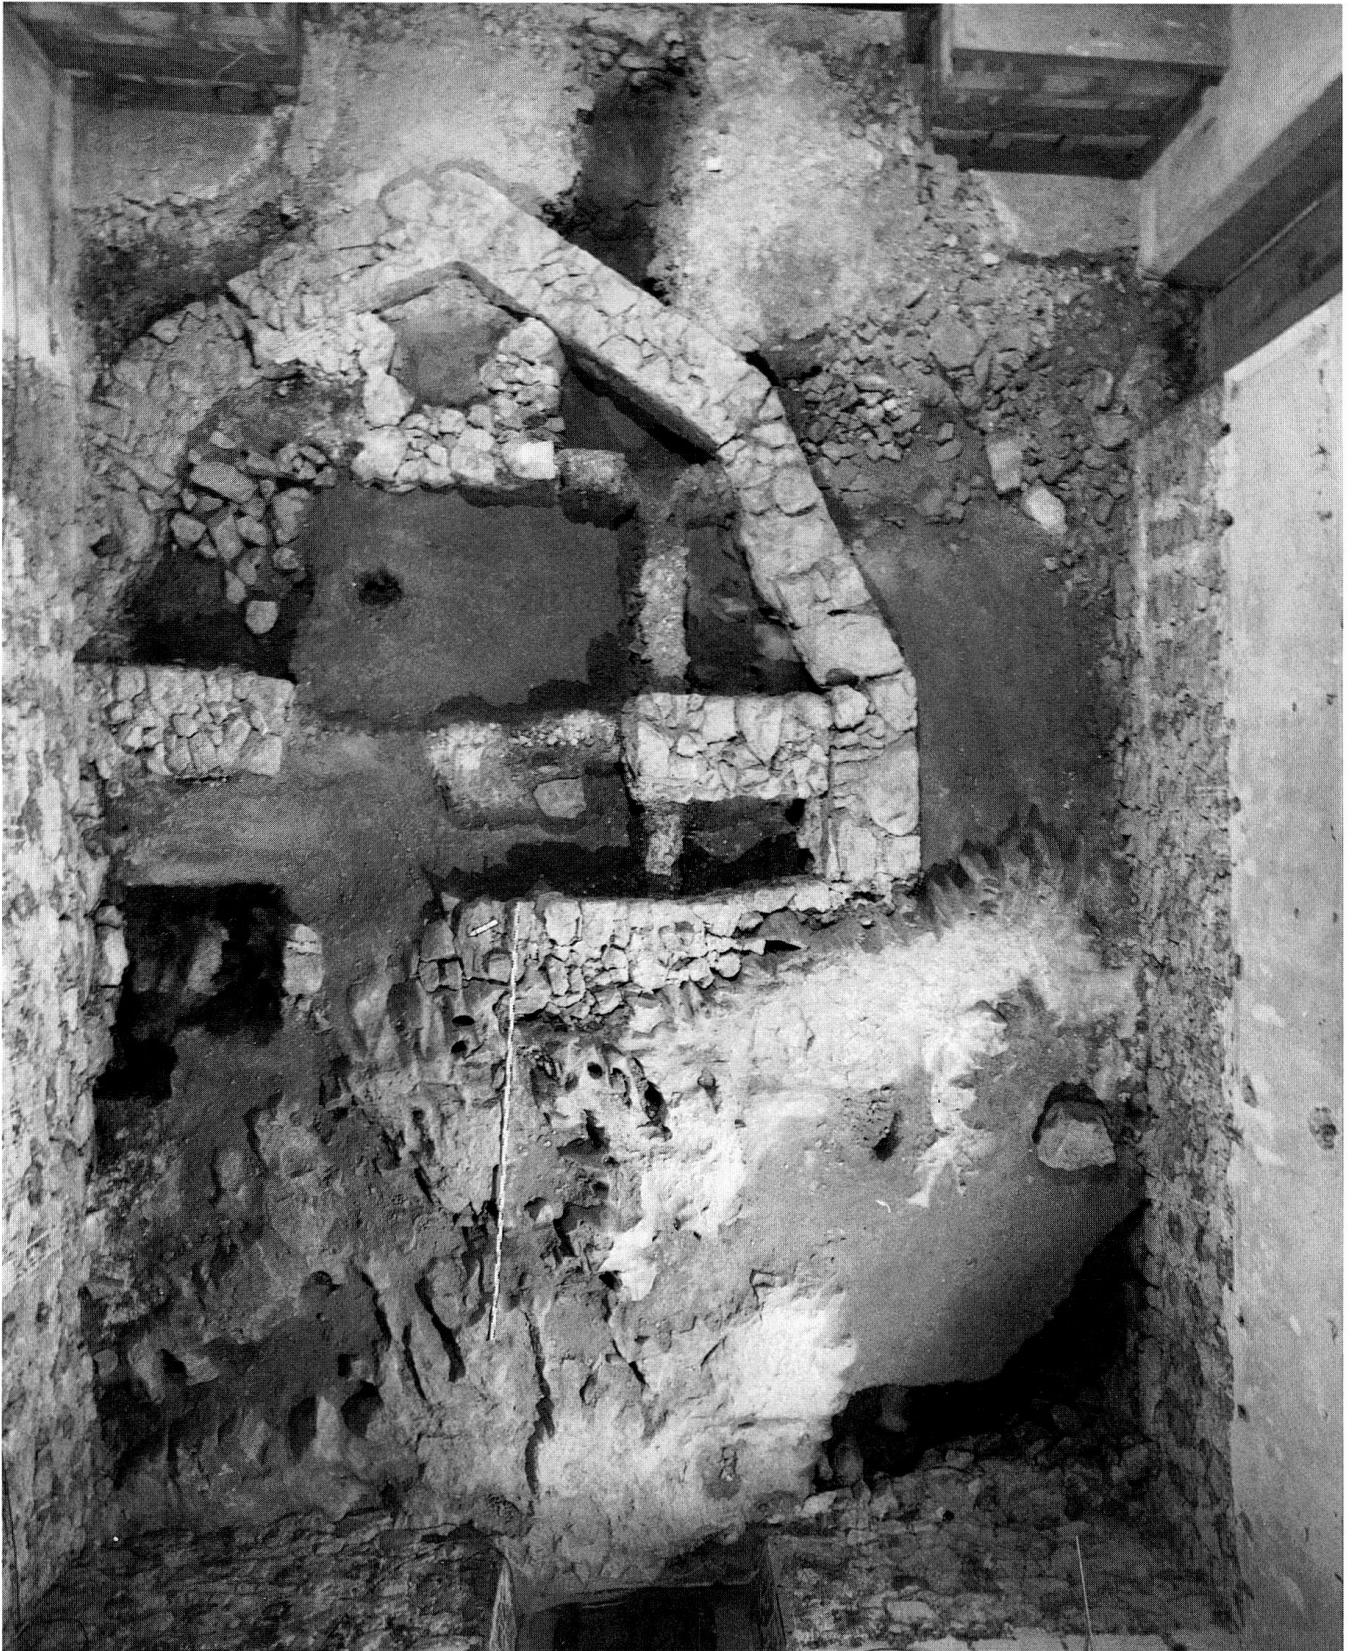
Abb. 3  
Übersicht bei Untersuchungs-  
ende. Nun besser erkennbar in  
der Bildmitte unter dem Nord-  
pfeil die älteste aufgefundene  
Mauer (= gemauerter Sockel  
als Ostabschluss zur hölzernen  
Kapelle). In der unteren Bild-  
hälfte der stark erodierte anste-  
hende Fels, auf dessen Ober-  
fläche sich keine Spuren des  
ehemaligen Kapellenschiffes  
nachweisen liessen.

übernommen und im Aufgehenden überlagert. Dies ist dank der mit Mörtel von 1589 verfüllten Steinnegative in der abgebrochenen Mauer (16) eindeutig beweisbar. Dieser Befund wird erleichtert durch den stark unterschiedlichen Charakter (Farbe und Zusammensetzung) der beiden Mauermörtel (Abb. 2, 3, 9, 10).
