Artikel: Müstair, Kloster St. Johann : eine neue Dachhaut auf der Klosterkirche
Autor: Rutishauser, Hans
DOI: <https://doi.org/10.5169/seals-821225>

Müstair, Kloster St. Johann: Eine neue Dachhaut auf der Klosterkirche

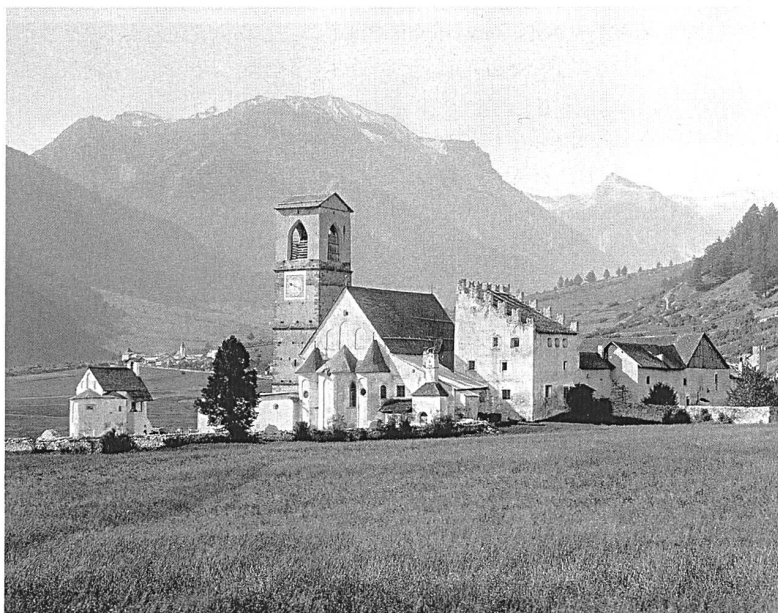
Abb. 68: Müstair, Kloster St. Johann. Die Klosteranlage von Nordosten mit Heiligkreuzkapelle, Klosterkirche, Plantatum und Nordtrakt. Historische Aufnahme vor 1906. Mit Ausnahme des Schleppdachs über dem Nordannex und der Sakristei sowie des Dachs über der südseitigen Kapelle sind noch alle Dächer mit Holzschindeln gedeckt.

Das Dach der Klosterkirche wurde 1925 mit einer Blechhaut überzogen – Fotos aus der Zeit vor 1906 (Abb. 68) belegen noch das ursprüngliche Holzschindeldach. Das bestehende Weissblechdach war im «Generationenrythmus» entrostet und neu mit Menninge und grauer Schuppenpanzer-Farbe gestrichen worden. Die Blechfälze allerdings waren nach rund 80 Jahren undicht geworden.
