Artikel: Tomils, Sogn Murezi : ein kirchliches Zentrum im frühmittelalterlichen Graubünden [1: Kapitel 1-7]
Autor: Jecklin-Tischhauser, Ursina / Häberle, Simone / Hitz, Florian
Kapitel: 5: Anlage 1 : die ersten Steinbauten aus der Mitte des 6. Jahrhunderts
DOI: <https://doi.org/10.5169/seals-871050>

Anlage 1: Die ersten
Steinbauten aus der
Mitte des 6. Jahrhunderts

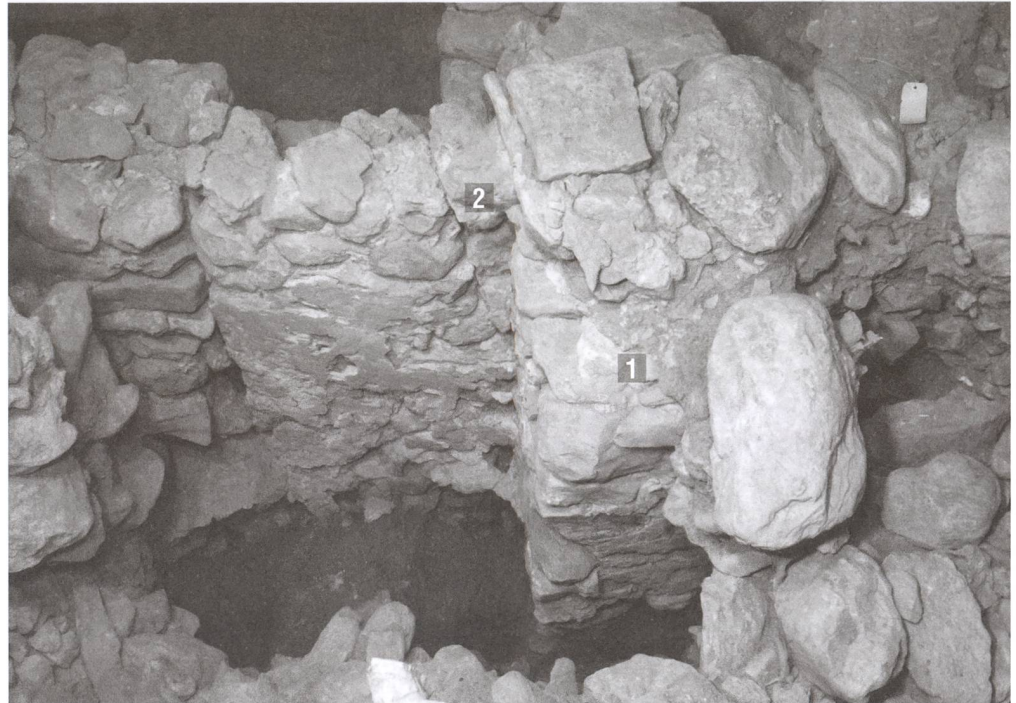
Abb. 49: Tomils, Sogn Murezi.
1 Ostmauer (1035), 2 Bogen-
ansatz (1104) von Gebäude A.
Blick nach Norden.

gebildet hat. Der mit der Ostmauer im Verband errichtete Ansatz des Rundbogens hat sich erhalten (vgl. **Abb. 49**). Er tritt in einer Höhe von 85 cm ab der Unterkante der Ostmauer (1035) aus dem Mauerwerk hervor. Die Westleibung und die Schwelle sind nicht mehr erhalten, dennoch ist eine Rekonstruktion des einstigen Durchganges annähernd möglich (vgl. **Abb. 47**). Führt man den Verlauf des Bogens, ablesbar am erhaltenen Bogenansatz, weiter, ergibt sich eine lichte Breite des Durchganges von ca. 90 cm.

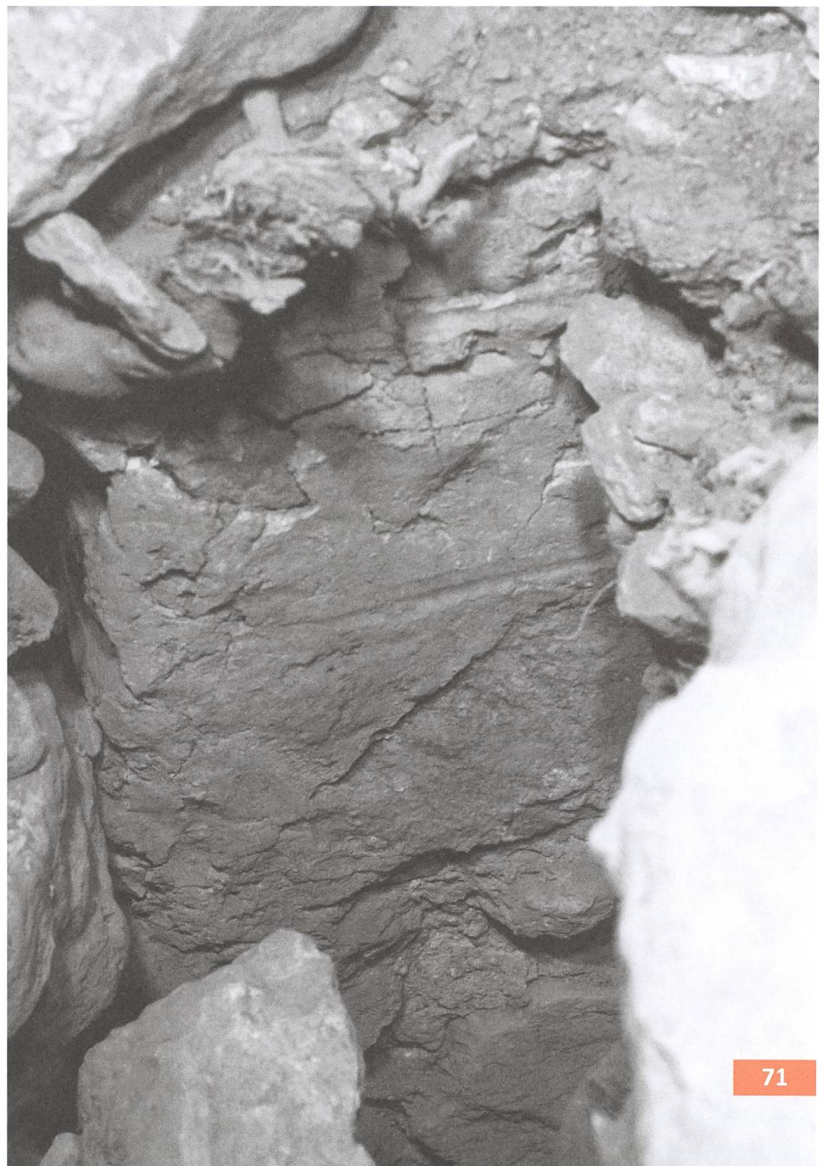
Abb. 52: Tomils, Sogn Murezi. Fugenstrich an der Ostfassade (1035) von Gebäude A. Blick nach Nordwesten.

Der Mauermörtel ist ca. 2 cm dick an den Wänden verstrichen worden. Reste davon haben sich an mehreren Stellen der Ost- und Südmauer erhalten **Abb. 50**. Die Unterkante des verstrichenen Mauermörtels zeigt das Bauniveau mit einer Höhe von 811,70 m ü. M. an. Ab dieser Höhe ist das Mauerwerk frei aufgeführt worden **Abb. 51**. Gleichzeitig gibt uns das Bauniveau Hinweise auf die Höhe des einstigen Laufhorizonts im nordöstlichen Bereich von Hof B, im Bereich des Weges und im Innern von Gebäude A. An der vom Weg her stets sichtbaren Ostfassade von Gebäude A sind ausserdem letzte Reste von Fugenstrich erhalten **Abb. 52**.

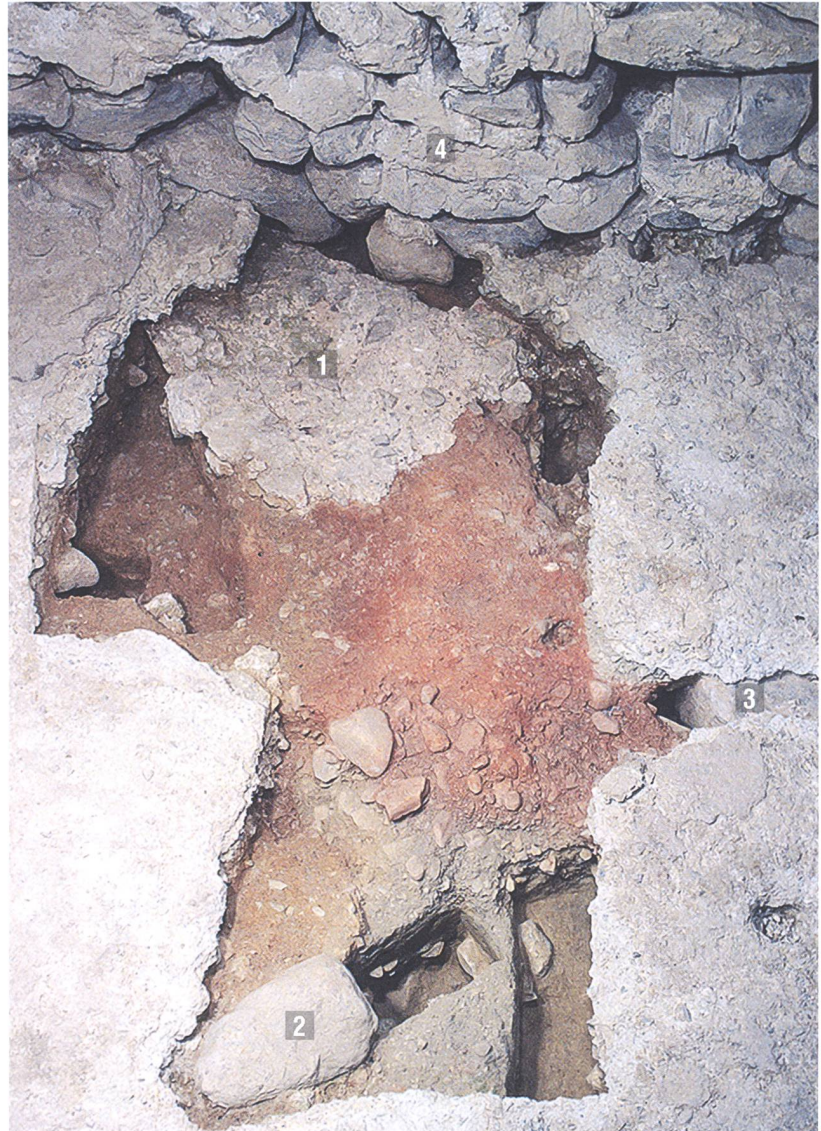
Abb. 54: Tomils, Sogn Murezi. Reste der Kanalheizung von Gebäude A unter dem Mörtelboden des späteren Südannekes (Ende 7. Jahrhunderts). 1 Kanalsohle mit Hitzespuren, 2 östliche Kanalmauer, 3 westliche Kanalmauer, 4 Südwand (1028) des Südannekes E. Blick nach Süden.

Von der Kanalheizung (1056) in Gebäude A haben sich Reste des Heizkanals und des nach Norden fortlaufenden Nebenkanals über eine Länge von 1,60 m und einer Breite von 70 cm erhalten. Dazu zählen die jeweils unterste Lage der 30 cm starken Kanalmauern und die gemörtelte, von der Hitze stark rot verfärbte Kanalsohle **Abb. 54**. An der Verzweigung der Kanäle wurde zudem der Ansatz des nach Westen abgehenden Nebenkanals festgestellt (vgl. **Abb. 46**). Für die Kanäle wurden Gruben ausgehoben und die gemörtelten Kanalmauern gegen die Grubenwände gestellt. Die Kanalsohle bestand aus einem 2 cm dicken Mörtelguss. Anschliessend dürften die Kanal-

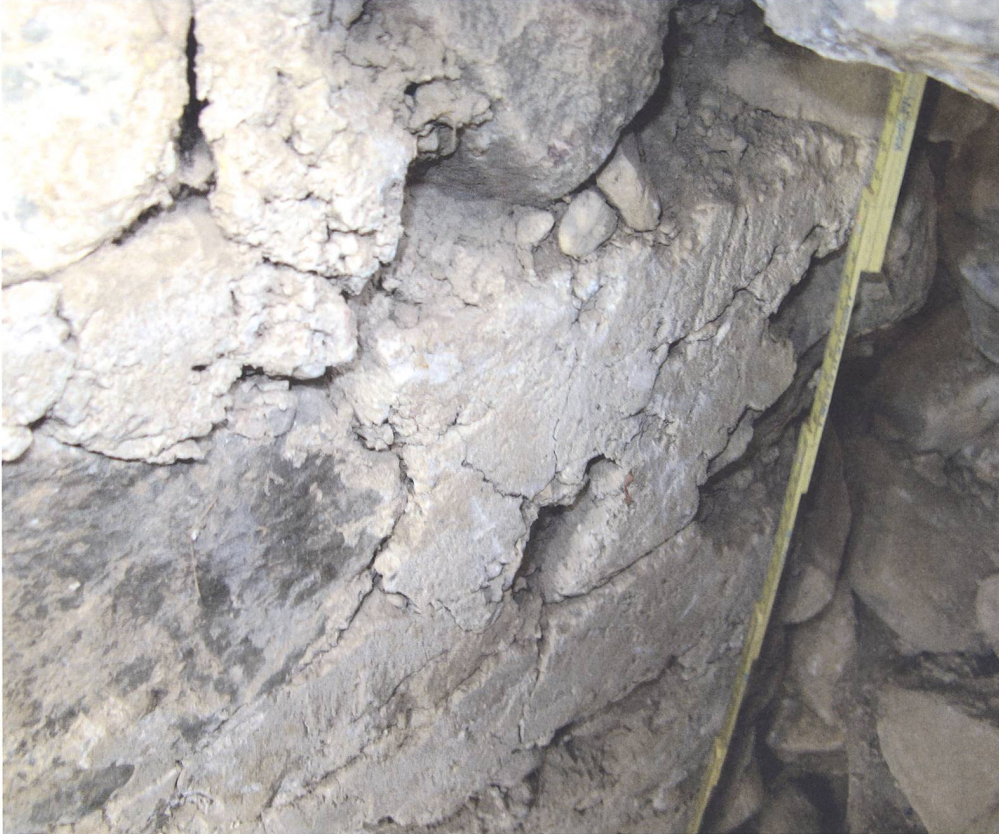
Abb. 56: Tomils, Sogn Murezi.
Nördliche Leibung des Ein-
ganges (1105). Blick nach
Nordosten.

nem 38 cm breiten und 68 cm hohen Brett-
abdruck des einstigen Türrahmens **Abb. 55**;
Abb. 56. Der Durchgang (1105) konnte
demnach mit einer Holztüre geschlossen
werden. Die Unterkante des Holzabdrucks
entspricht dem Niveau der einstigen
Türschwelle. Diese lag demnach ca. 15 cm
höher als das einstige Wegniveau im Osten
von Gebäude A und das Gelniveau in Hof B
(vgl. **Abb. 47**). Der obere Abschluss und die
südliche Leibung des Durchgangs sind nicht
erhalten, dessen lichte Höhe und Breite da-
her nicht mehr zu rekonstruieren.

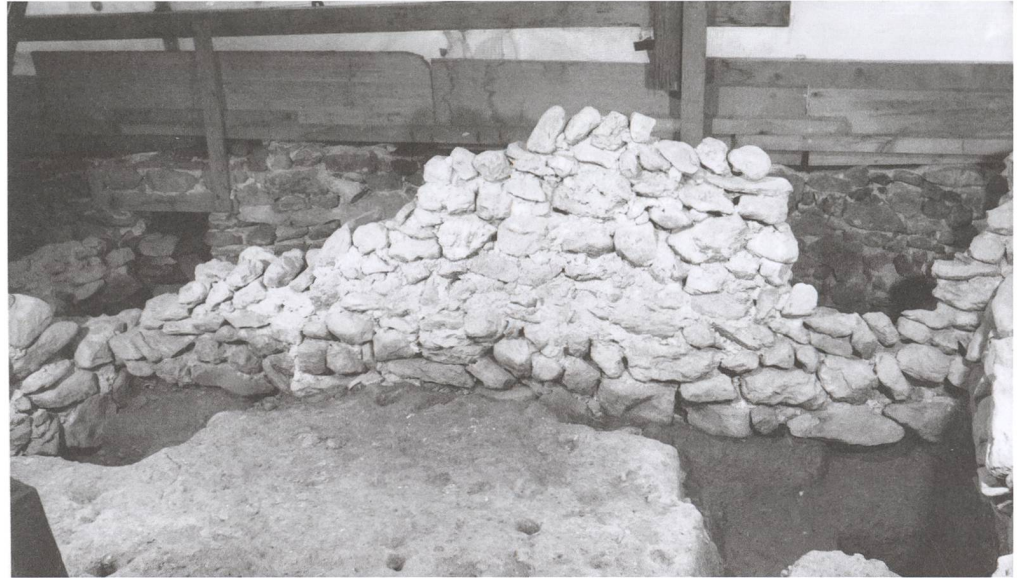
Abb. 57: Tomils, Sogn Murezi.
Reste der Westmauer (536)
von Gebäude C. Blick nach
Westen.

Die Westmauer (536) ist 9,20 m lang und
über eine Höhe von maximal 1,50 m und
mit einer Stärke von 55 cm erhalten **Abb. 57**.
Ihr Fundament fällt mit 60 cm etwas stärker
aus. Sie steht mit der Nord- und der Süd-
mauer im Verband.

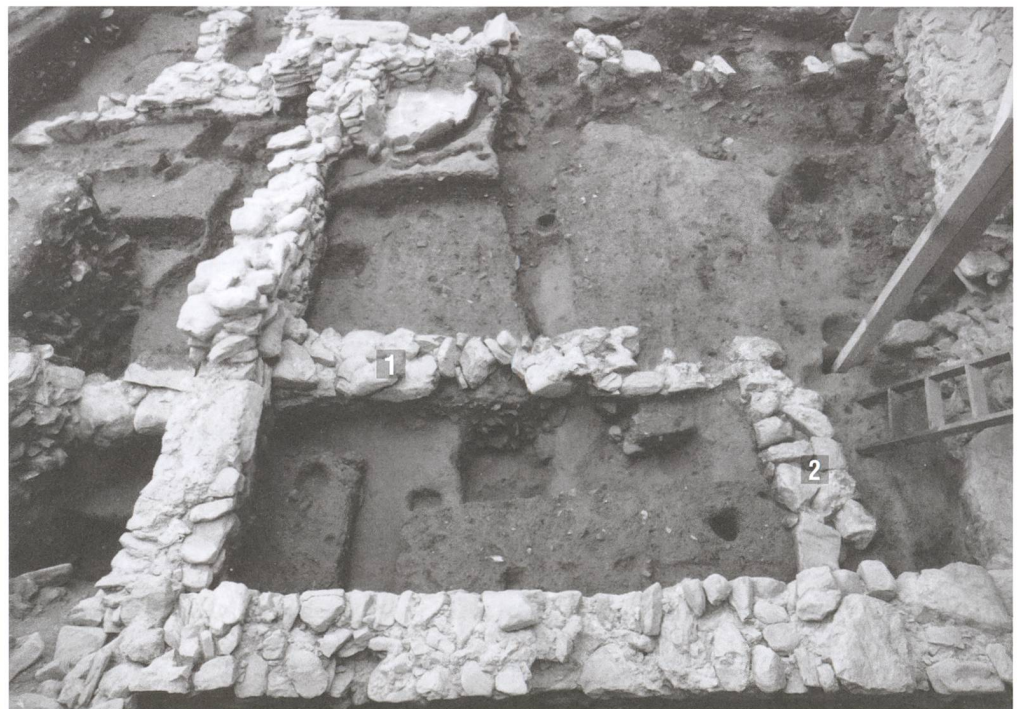
Abb. 58: Tomils, Sogn Murezi.
1 Nordmauer (338), 2 Ost-
mauer (81/832) von Gebäu-
de C. Die Mauern wurden
beim Umbau von Gebäude C
zum Westannex gegen Ende
des 7. Jahrhunderts nieder-
gelegt. Blick nach Norden.

Die Nordmauer (338) ist 4,90 m lang
und an ihrer höchsten Stelle noch 60 cm
hoch **Abb. 58**. Ihre Stärke bemisst sich auf
50–55 cm, gegen aussen springt ihr Fun-
dament um 5–10 cm vor. Im Anschluss an
die Nordostecke von Gebäude C bildete sie
die Umfassungsmauer (848) von Hof D und
ist als solche mit der letzten Steinlage über
eine Länge von 2,20 m erhalten geblieben.

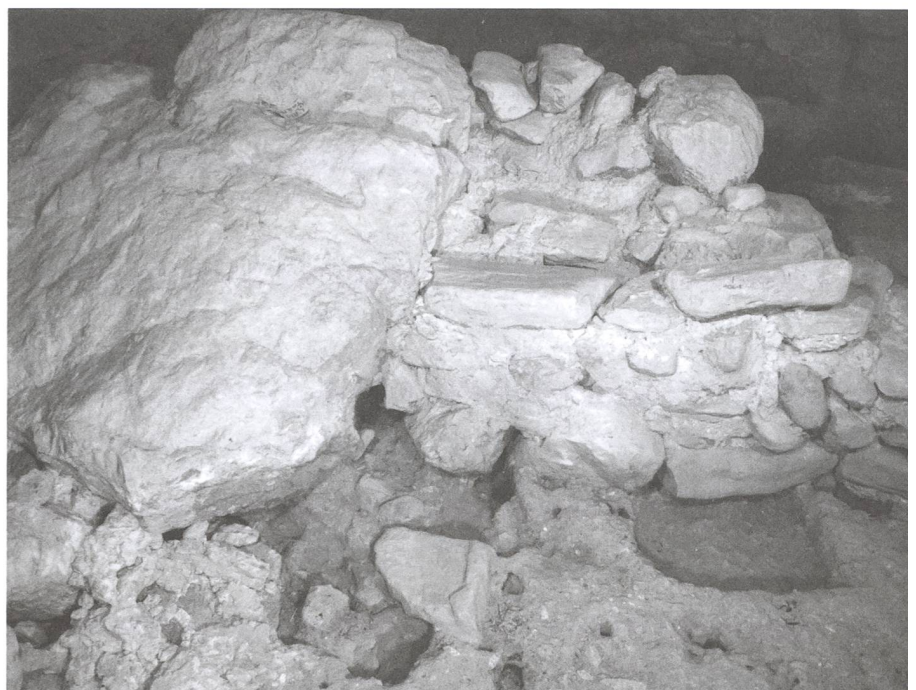
Abb. 59: Tomils, Sogn Murezi.
Die Südmauer (356) von Ge-
bäude C stösst an den Find-
ling. Blick nach Süden.

Ostmauer (81/832) in den oberen Lagen
mit der Südmauer (356) im Verband. Mit
ihren unteren Steinlagen stösst sie gegen
einen 200 × 120 cm grossen und rund 1 m
hohen Findling **Abb. 59**. Der beim Bau von
Gebäude C bereits an dieser Stelle liegen-
de Stein wurde direkt in die Raumecke mit-
einbezogen, und auch die nachfolgenden
Veränderungen und Umbauten berücksich-
tigten den Findling stets. Sowohl die Ost-
als auch die Südmauer von Gebäude C ver-
breitern sich zum Findling hin um 30 res-
pektive 45 cm, um ihn möglichst vollstän-
dig ins Mauerwerk zu integrieren. Auch die
Südmauer (356) war im unteren Bereich
gegen den Findling gemauert, im oberen
Bereich stand sie mit der Ostmauer im
Verband **Abb. 60**.

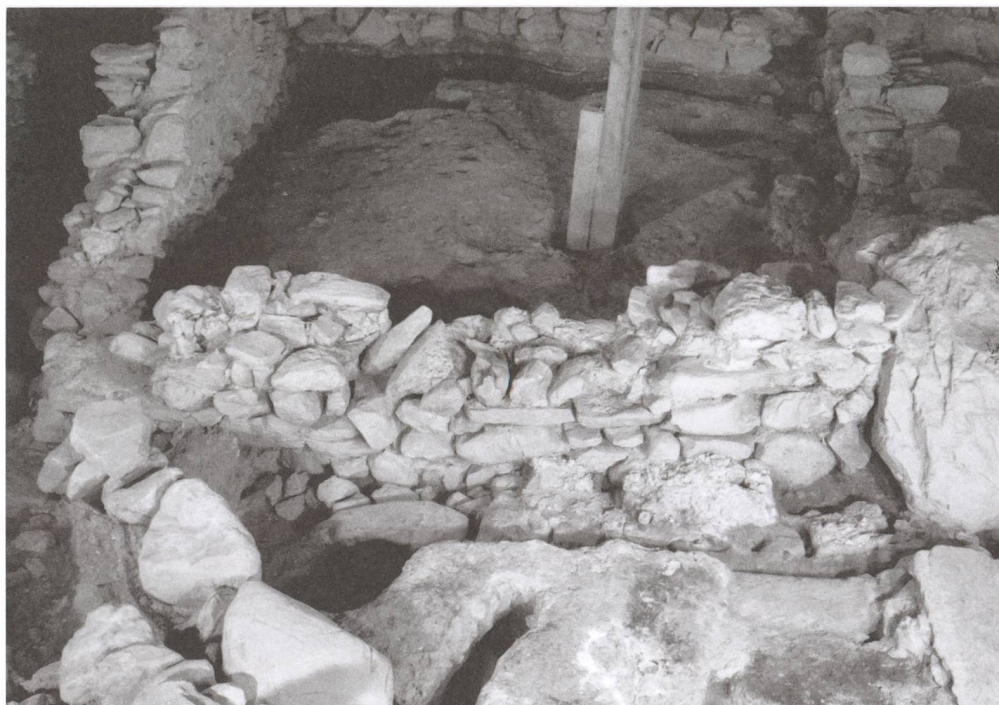
Abb. 60: Tomils, Sogn Murezi.
Südmauer (356) von Gebäu-
de C und Findling. Blick nach
Norden.

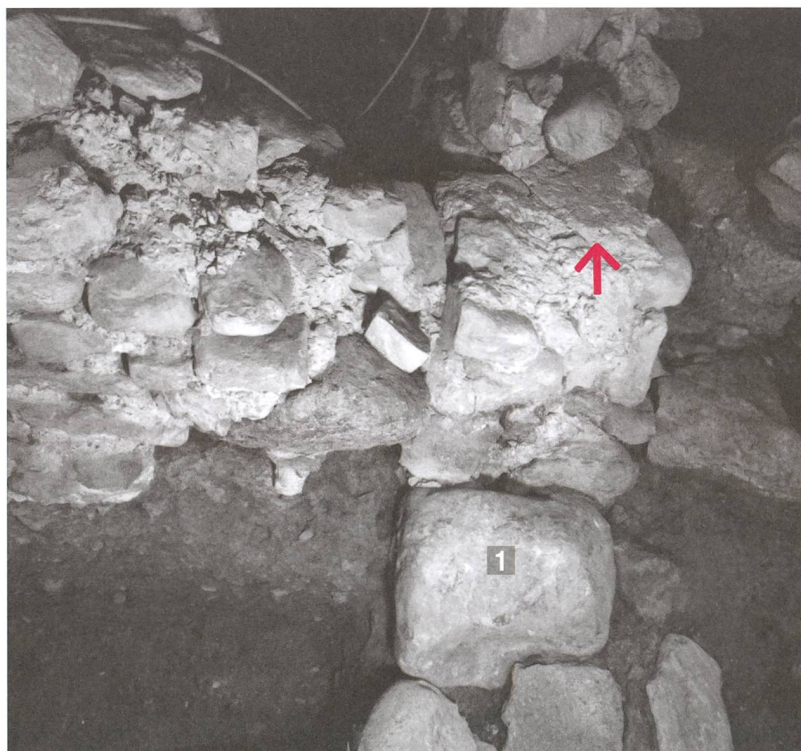
Abb. 61: Tomils, Sogn Murezi.
Blick auf die Südwestecke von
Gebäude C und 1 die davon
abgehende Südmauer (611).
Negativ der einstigen Tür-
schwelle (1093) (Pfeil). Blick
nach Osten.

In der Südwestecke lag der Eingang (1093) zu Gebäude C (vgl. **Abb. 46**). Er besass eine Breite von 90 cm. Noch heute ist das Negativ der steinernen Schwelle im Mörtel über die gesamte Mauertiefe gut zu erkennen **Abb. 61**. Die Steinplatte ist beim Bau des Kirchenwestannexes in der Zeit gegen Ende des 7. Jahrhunderts entfernt worden (vgl. **Kap. 7.4**).

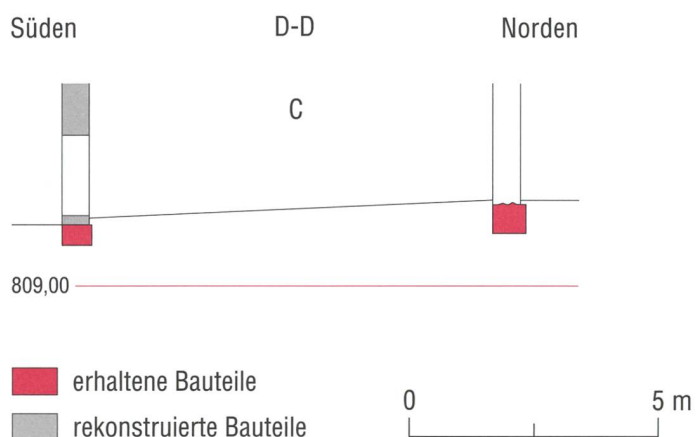
Abb. 62: Tomils, Sogn Murezi. Anlage 1. Schnitt D-D durch Gebäude C (vgl. **Abb. 46**) mit dem Eingang (1093) in der Südmauer. Blick nach Westen. Mst. 1:150.

Der Boden in Gebäude C wurde beim Ausgrabung der 30 cm tiefen Baugrube für den Kirchenwestannex entfernt. Vermutlich handelte es sich um einen Lehm Boden, denn von einem Mörtelboden wären wohl letzte Reste an den Wänden festzustellen gewesen. Die Mindesthöhe des einstigen Bodens entspricht dem Bauniveau der Westmauer (536). Dieses liegt im Bereich des Einganges bei 810,35 m ü. M. und damit ca. 5 cm unter dem gefassten Schwellenniveau des Einganges (1093). Innerhalb von Gebäude C stieg das Bodenniveau gegen Norden um 35 cm an **Abb. 62**.

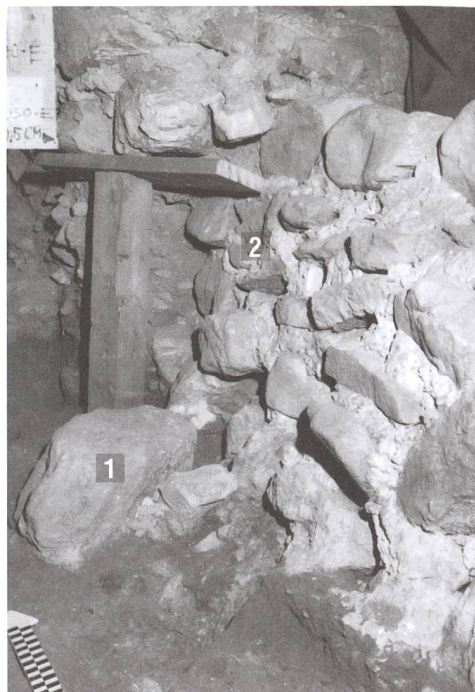
Abb. 63: Tomils, Sogn Murezi. 1 Mauer (848),
2 Kirchenwestmauer (78). Blick nach Nordosten.

Im Osten von Gebäude C lag der von der Mauer (848) umfriedete Bereich D (vgl. **Abb. 46**), bei dem zu diskutieren ist, ob es sich um einen weiteren Innenraum oder einen Hof gehandelt hat. Bei Mauer (848) handelt es sich um die Nordmauer (338) von Gebäude C, welche ab der Nordostecke weiter nach Osten verläuft. Mit dem Bau der Kirche um 650 wurde die Mauer bis auf ein 2,20 m langes Stück abgebrochen und ihr mörteliger Abbruchschutt (1008) im Innern von Bereich D verteilt. Die wenigen heute noch sichtbaren Reste der Mauer (848) liegen im Westen der Kirche und wurden beim Bau derselben in das Fundament der Kirchenwestmauer (78) miteinbezogen **Abb. 63** (vgl. **Abb. 68**).

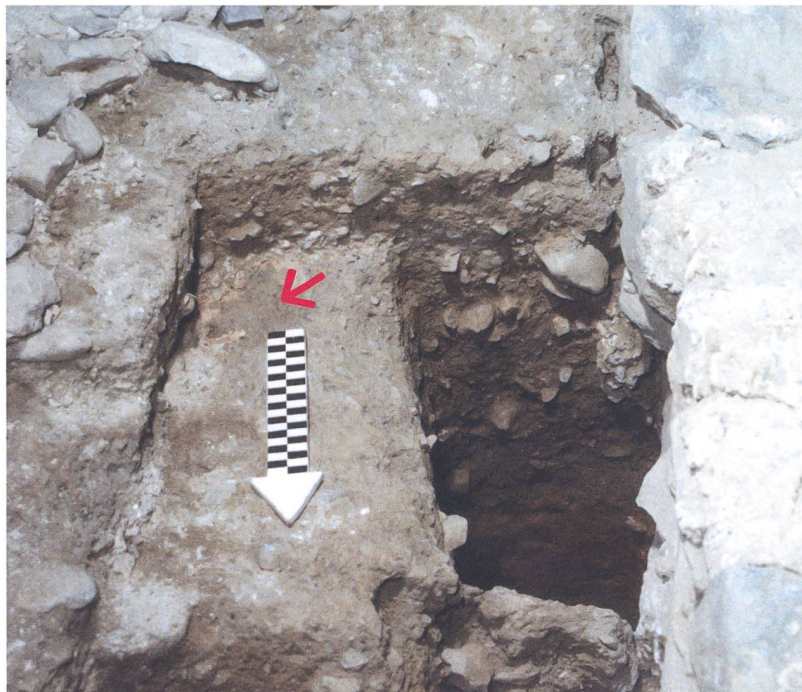
Abb. 64: Tomils, Sogn Murezi. Das aschig-kohlige Niveau (1013) zeugt von der
Benutzung des Bereichs D (Pfeil). Blick nach Süden.

Weiter im Osten war Mauer (848) nicht mehr festzustellen, die Ausdehnung von Bereich (D) kann aber anhand des verteilten Abbruchschutts (1008) und einem darüberliegenden feinen aschig-kohligen Niveau (1013) nachvollzogen werden **Abb. 64**. Es handelt sich bei (1013) nicht etwa um eine Brandschicht, sondern vielmehr um eine Benutzungsschicht, die Aktivitäten im Bereich D anzeigt. Ausserhalb des rekonstruierten Verlaufs der Mauer (848) war die besagte Kulturschicht (1013) nirgends zu beobachten. Mauer (848) verlief demnach ab der Nordostecke von Gebäude C rund 8 m in Richtung Osten und winkelte anschliessend nach Süden ab, wo ihr Verlauf anhand des Abbruchschutts (1008) noch über eine Länge von mindestens 6 m rekonstruiert werden konnte. Weiter südlich war der

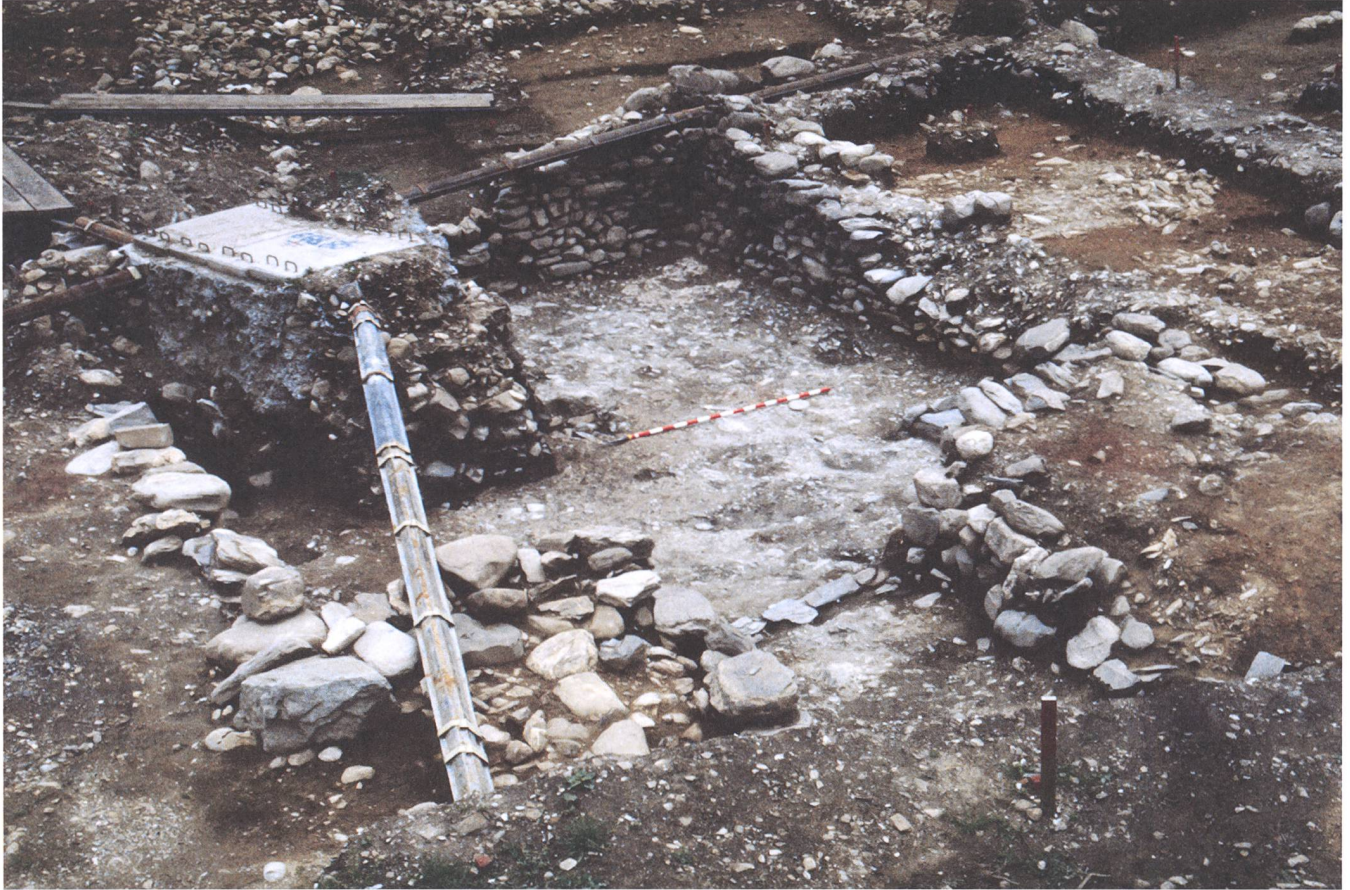
Abb. 66: Schiers, Chrea. Grubenhaus in Trockenmauertechnik errichtet. Blick nach Südosten.

Für Churrätien, wie das frühmittelalterliche Graubünden genannt wird, wo es am Rohmaterial nicht mangelt, sind mehrere Gebäude in Stein aus dem 6. bis 8. Jahrhundert auf uns gekommen. Obwohl auch einfache Wirtschaftsgebäude in Stein errichtet sein konnten, wie das Beispiel eines Grubenhauses mit Wänden in Trockenmauertechnik in der Siedlung Schiers, Chrea **Abb. 66** zeigt, sind solid gemörtelte, qualitätsvolle Gebäude in Stein auch hier den Sakralbauten ⁸⁴ und Herrschaftssitzen vorbehalten. Zu letzteren zählt das in den Quellen als sogenannter Königshof betitelte herrschaftliche Gebäude, das im Jahre 2003 in Zizers entdeckt worden ist. Das 23 × 13 m grosse Gebäude datiert ins 8. Jahrhundert und ist als Hauptgebäude einer *curtis*, eines Hofverbands, zu interpretieren.

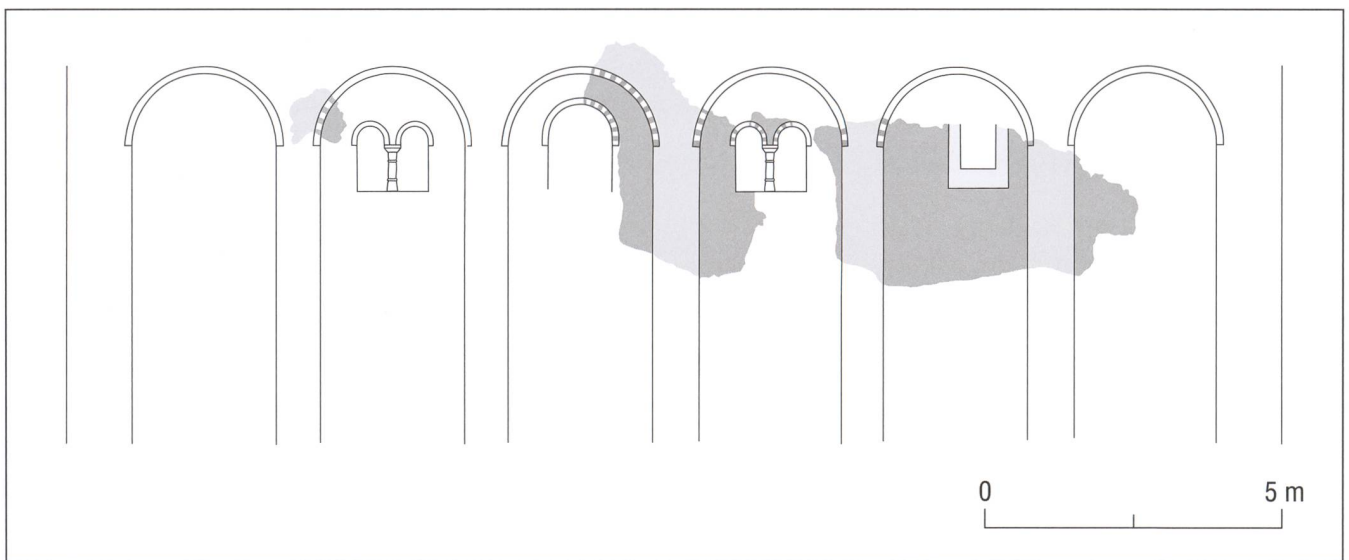
Abb. 67: Domat/Ems, Sogn Pieder. Rekonstruierte Ostfassade des merowingerzeitlichen Lisenenbaus. Mst. 1:125.

Nicht weit von Tomils entfernt liegt auf einem Hügel über dem Dorf Domat/Ems die kleine karolingerzeitliche Kirchenanlage Sogn Pieder (vgl. **Kap. 7.7.1**). ⁸⁵ Sie wurde über einem abgegangenen merowingerzeitlichen Saatbau errichtet, der als frühmittelalterlicher Herrnsitz einer adeligen Familie fungiert hat. Der repräsentative doppelgeschossige Profanbau aus der Mitte des 7. Jahrhunderts war ebenfalls vollständig in Stein errichtet worden **Abb. 67**.
