Artikel: Tomils, Sogn Murezi : ein kirchliches Zentrum im frühmittelalterlichen Graubünden [2: Kapitel 8-15]
Autor: Jecklin-Tischhauser, Ursina
Kapitel: 12: Anlage 4b : letzte bauliche Veränderungen der Kirchenanlage
DOI: <https://doi.org/10.5169/seals-871051>

Anlage 4b: Letzte bauliche Veränderungen der Kirchenanlage

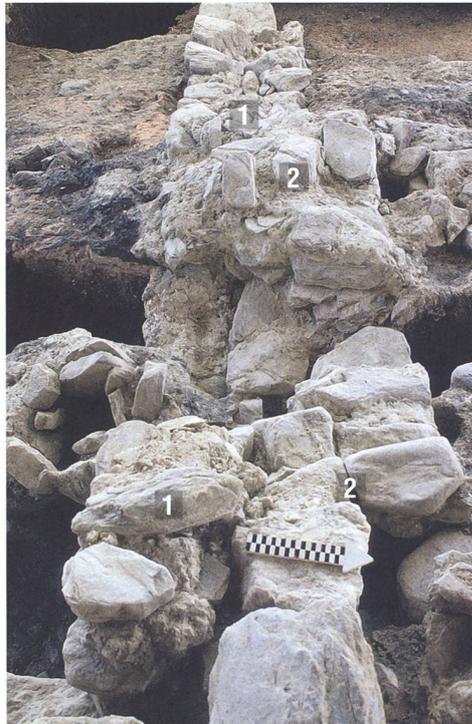
Abb. 315: Tomils, Sogn Murezi. Westannex. 1 abgebrochene Nordmauer (772) von Raum H, 2 darüber die Reste, der nach dem Brand errichteten Lehm-mauer (802) (vgl. **Abb. 295**). Blick nach Westen.

Nach dem Verteilen des Brandschuttes (771) wurde über der abgebrochenen Südmauer (772) von Raum L eine neue Mauer (802), dieses Mal mit Lehm statt mit Mörtel, errichtet **Abb. 314; Abb. 315; Abb. 316** (vgl. **Abb. 295**). Von der Lehmmauer (802) hat sich ein 2 m langes und 85 cm starkes Mauerstück über zwei Steinlagen hoch erhalten. Im Zusammenhang mit der Errichtung der Lehmmauer steht eine 15 × 20 cm grosse, mit Steinen und Lehm ausgemauerte Pfostengrube (822) (vgl. **Abb. 311**). Der Pfosten gehörte am ehesten zu einem Baugerüst.

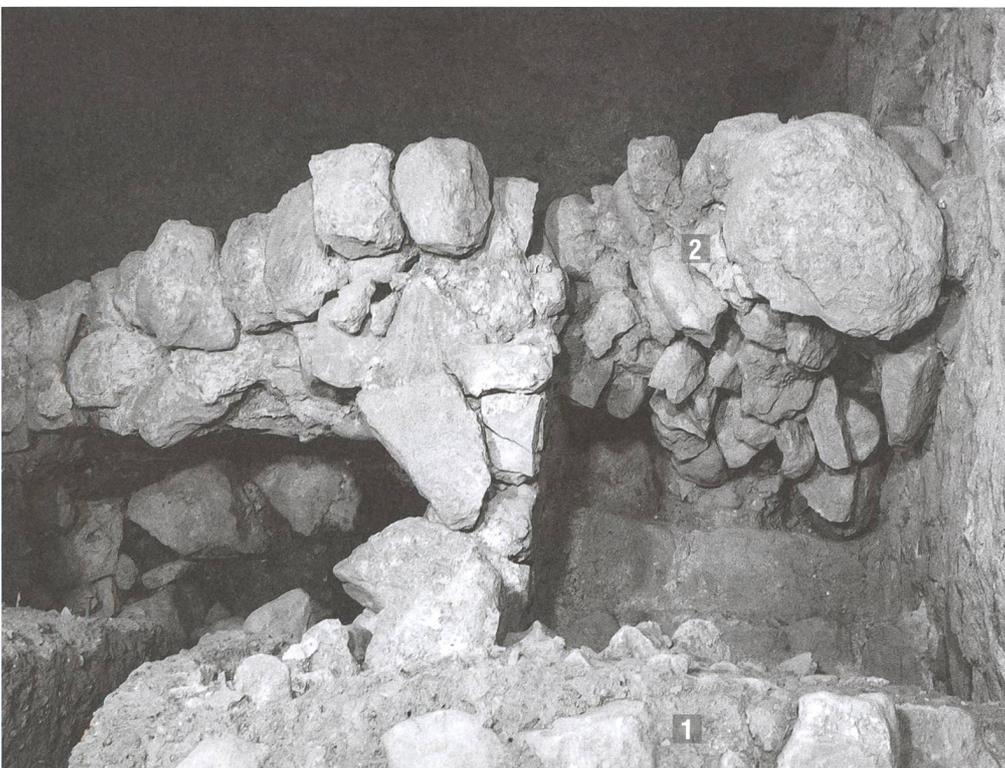
Abb. 319: Tomils, Sogn Murezi. Südannex, Osterweiterung. **1** Die Treppe wurde mit Abbruchschutt (1059) verfüllt, **2** Zumauerung (1049) des Durchganges (1044) ins obere Geschoss. Blick nach Westen.

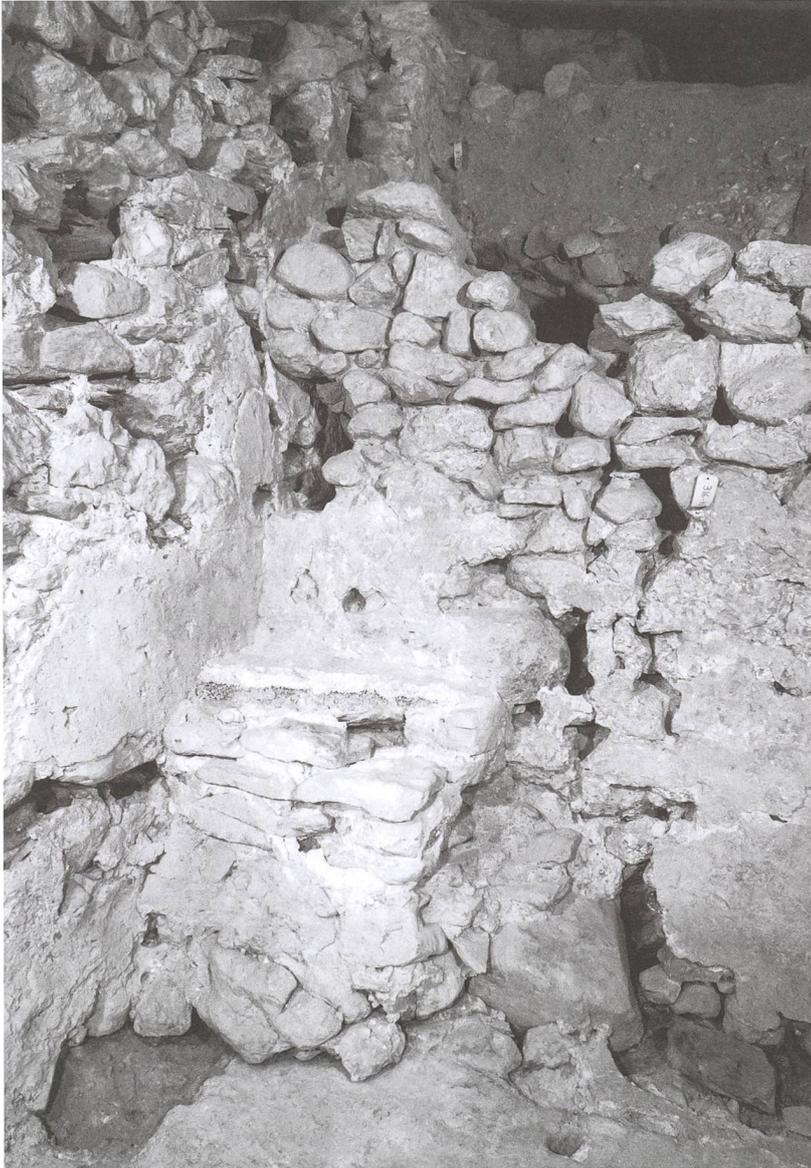
Abb. 320: Tomils, Sogn Murezi. Südannex E. Nach dem Verschluss des Durchganges (1044) zur Treppe wurde in der Nordostecke ein ca. 90 cm hoher Steinsockel errichtet und verputzt. Seine Funktion ist unklar. Blick nach Nordosten.

baus ein 70 × 50 cm grosser und ca. 90 cm hoher Steinsockel (1050) mit Mörtel erstellt **Abb. 320**. Er ist zusammen mit der Zumauerung (1049) entstanden, denn mit dem Verputz (1101) der Zumauerung wurde auch der Sockel versehen. Der Sockel in der Nordostecke erinnert an einen Altar, zumindest seine Höhe entspricht karolingerzeitlichen Altarhöhen. Um was es sich dabei tatsächlich gehandelt hat, bleibt jedoch unklar. Mit der Unterteilung des Erdgeschosses in zwei Räume, wie gleich zu sehen sein wird, dürfte sich die Funktion des Südannexes geändert haben.

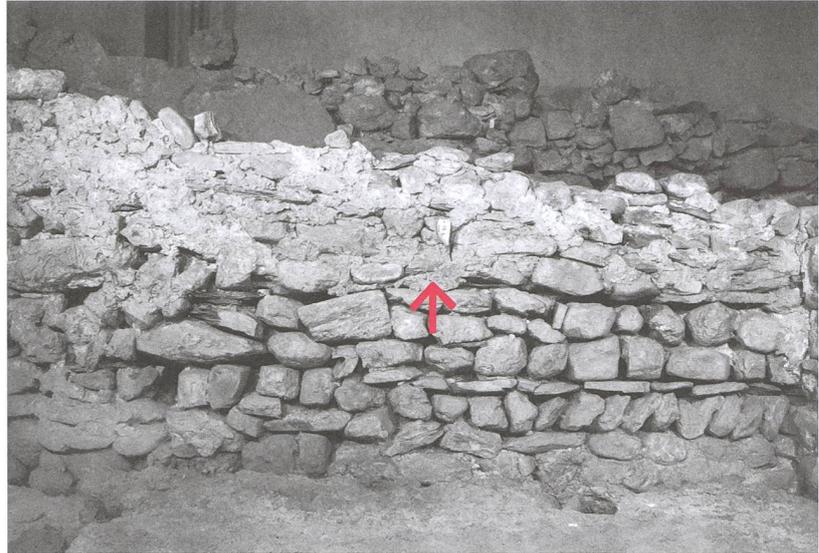
Abb. 321: Tomils, Sogn Murezi. Südannex E. Erneuerung (1026) der Südmauer (Pfeil). Blick nach Süden.

In der zweiten Hälfte des 9. Jahrhunderts wurde die originäre Südmauer (1028) und der ergänzende Mauerabschnitt (333) im Bereich der Westerweiterung bis auf eine Höhe von 90 cm respektive 150 cm abgebrochen und darüber eine neue Mauer (1026) errichtet **Abb. 321**; **Abb. 323** (vgl. **Abb. 228**). Nur die Südostecke blieb unangetastet. Mit der Erneuerung der Südmauer wurde gleichzeitig der Durchgang (1031/1033) geschlossen (Zumauerung 1026) (vgl. **Abb. 322**; **Abb. 246**). Über die Gründe, die zur Erneuerung der Südmauer geführt haben, kann nur spekuliert werden. Sie steht in einem direkten baulichen Zusammenhang mit der Aufgabe des oberen Stockwerkes, denn die Zumauerung der Treppe, respektive der davor errichtete Sockel (1050), war mit demselben Verputz versehen worden.

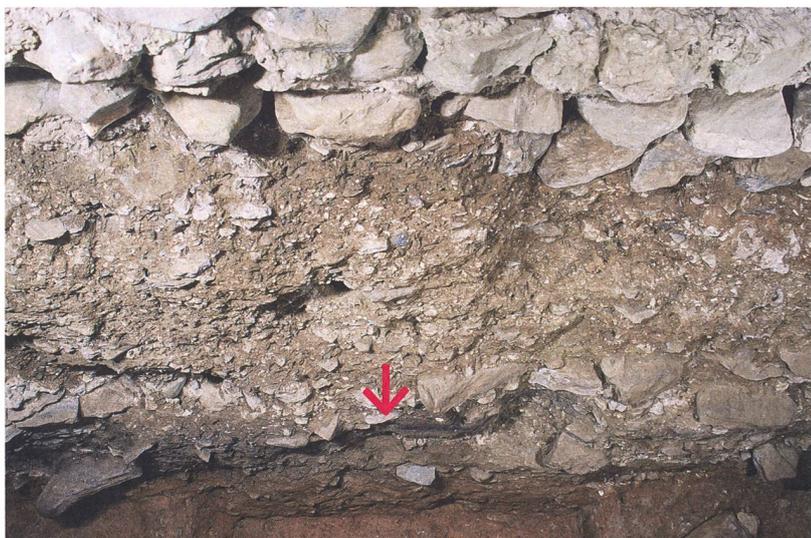
Abb. 324: Tomils, Sogn Murezi. Südseite Südanex E. Grube (1137) (Pfeil). Blick nach Süden.

Entlang der Fassade der Südmauer lag ferner eine 1,60 m lange und mindestens 60 cm breite Grube (1137), die für Feuerungszwecke benutzt worden war **Abb. 324** (vgl. **Abb. 313**). Holzkohlen aus

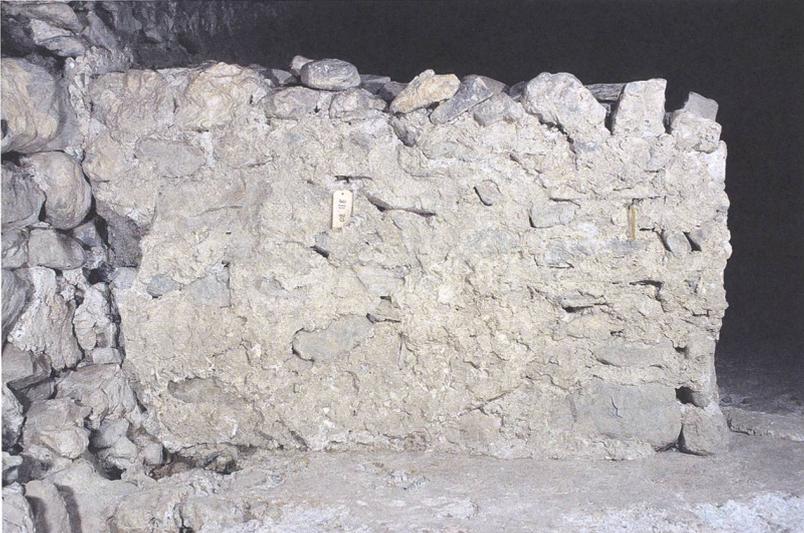
Abb. 325: Tomils, Sogn Murezi. Südannex E. Die Nordhälfte der Binnenmauer (1047). Blick nach Osten.

Das jüngste Architekturteil innerhalb des Südannexes ist eine 5,60 m lange und 50 cm starke Binnenmauer (1047), die sich über eine Höhe von 1 m erhalten hat **Abb. 325**; **Abb. 326** (vgl. **Abb. 138**). Im Norden stösst sie an die Kirchenmauer (979), im Süden gegen die fast gänzlich erneuerte Südmauer (1026). Sie unterteilt den Südannex in zwei Räume. Die Binnenmauer (1047) ist direkt auf den Mörtelboden (1030) gestellt und ihr Mauermörtel grossflächig an den Wänden verstrichen worden.

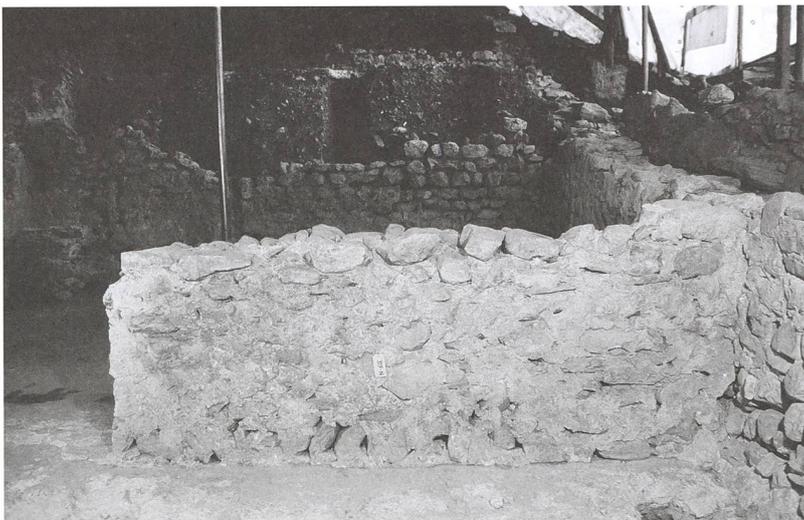
Abb. 326: Tomils, Sogn Murezi. Südannex E. Die Südhälfte der Binnenmauer (1047). Blick nach Osten.

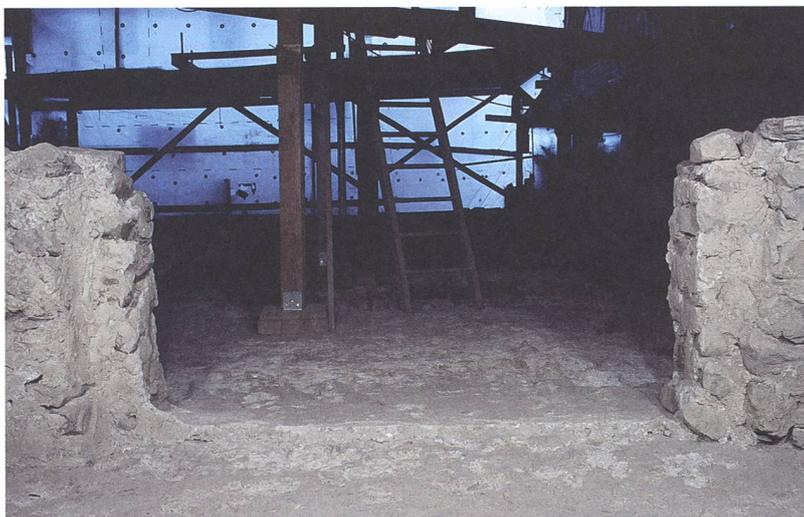
Abb. 327: Tomils, Sogn Murezi. Südannex E. Der Durchgang (1048) in der Binnenmauer (1047). Blick nach Westen.

1,60 m von der Kirchenmauer und 2,40 m von der Südmauer des Annexes entfernt, lag in der Binnenmauer ein 1,65 m breiter Durchgang (1048), der die beiden Räume miteinander verbunden hat **Abb. 327**. Ein 24 cm breites und 10 cm hohes Holzbrett bildete über die gesamte Länge und Breite des Durchganges die Schwelle. Im Schwellenbereich ist der Mauermörtel (1047) 3 cm dick verteilt und die Holzschwelle darin verlegt worden – deren Negativ ist heute noch deutlich zu erkennen **Abb. 328**. Auch an den beiden Türgewänden sind die Holzabdrücke des einstigen Türstocks zu erkennen **Abb. 329**.²⁷² Aufgrund der Breite des Durchganges ist von einer zweiflügeligen Tür auszugehen, die gegen den Ostraum hin aufgestossen worden sein dürfte, denn die Gewände sind auf diese Seite hin abgechrägt (vgl. **Abb. 314**).
