**Zeitschrift:** Archäologie Graubünden. Sonderheft  
**Herausgeber:** Archäologischer Dienst Graubünden  
**Band:** 8 (2019)  
**Heft:** 3

**Artikel:** Tomils, Sogn Murezi : ein kirchliches Zentrum im frühmittelalterlichen Graubünden [3: Kapitel 16-26]  
**Autor:** Jecklin-Tischhauser, Ursina  
**Kapitel:** 18: Anlage 6 : Umbau der Kirche in der 2. Hälfte des 11. Jahrhunderts  
**DOI:** <https://doi.org/10.5169/seals-871052>

Anlage 6: Umbau der Kirche in der 2. Hälfte des 11. Jahrhunderts

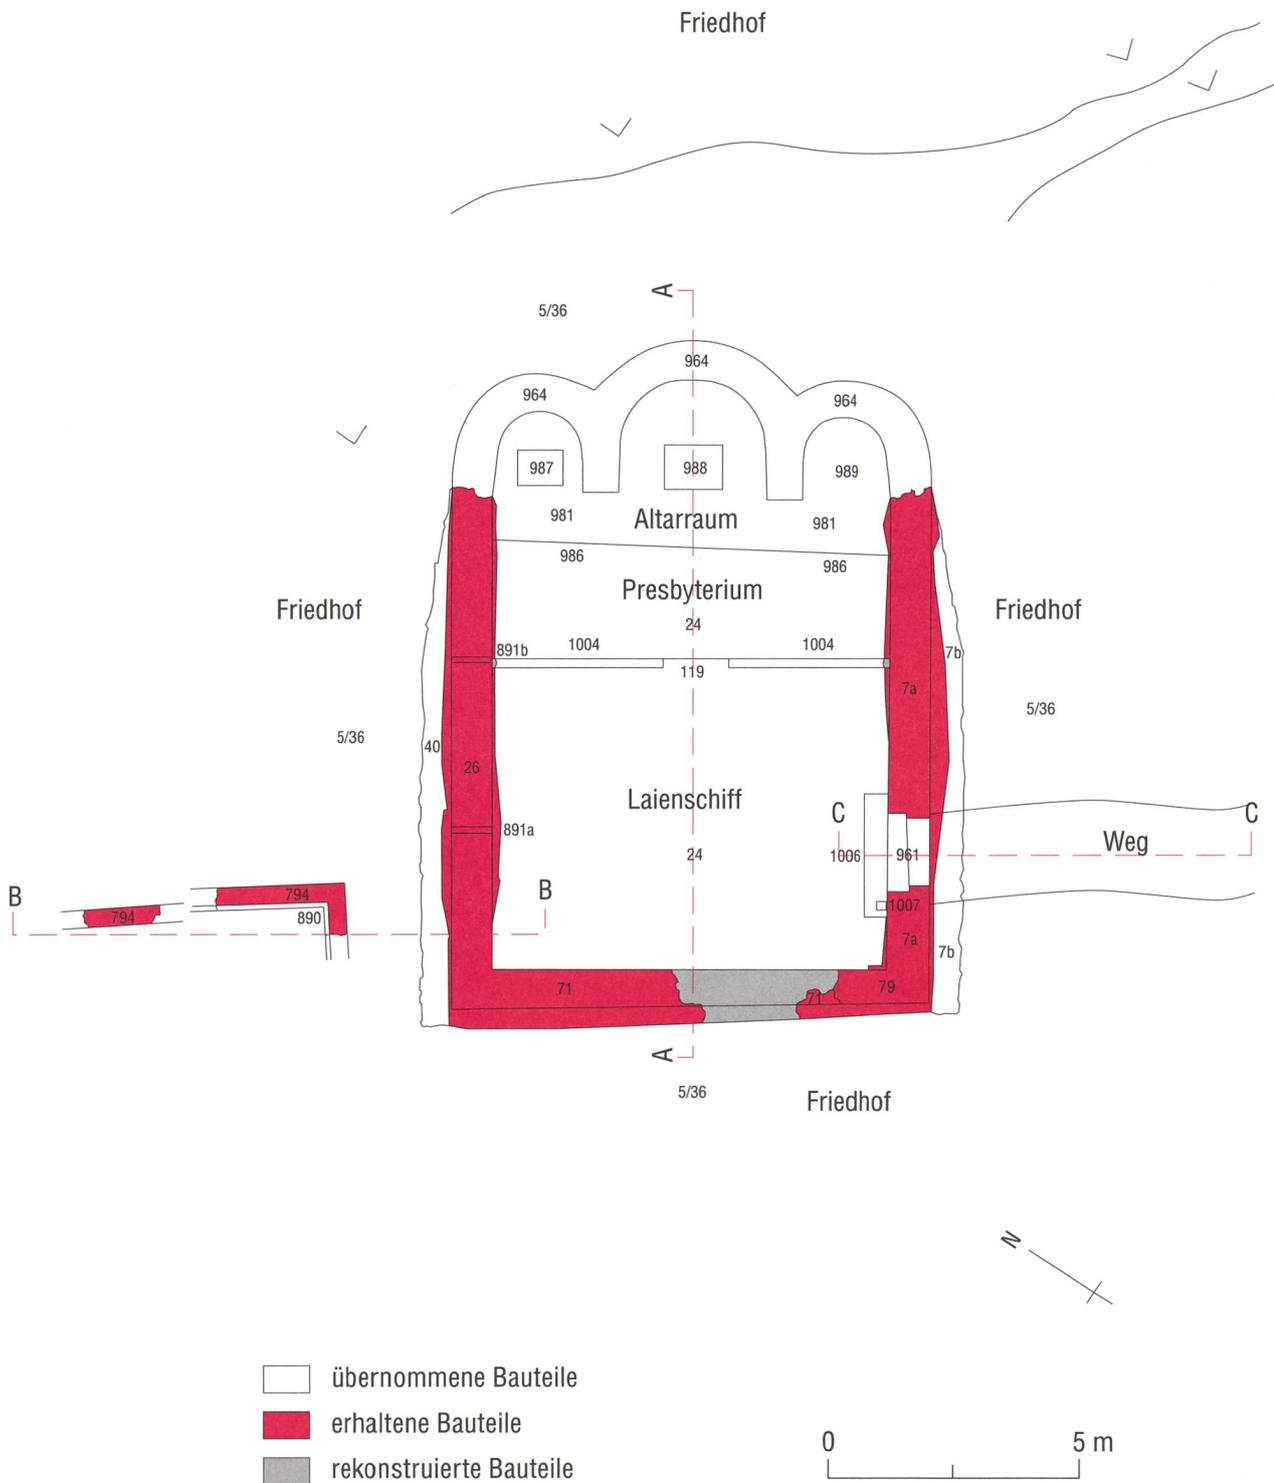
Abb. 395: Tomils, Sogn Murezi. Anlage 6. Die Kirche mit den neu errichteten Schiffsmauern aus der 2. Hälfte des 11. Jahrhunderts. Nördlich der Kirche liegen die Mauerreste des Gebäudes (794). Mst. 1:150.

In der zweiten Hälfte des 11. Jahrhunderts kommt es zum Umbau der Kirche **Abb. 395**. Die Schiffsmauern werden niedergelegt und durch neu aufgeführte ersetzt. Die karolingzeitlichen Apsiden bleiben hingegen in der bestehenden Form erhalten. Den anfallenden Abbruchschutt (72) verteilte man um die Kirche. Dieser überlagert im Westen die oben behandelte, frühe Bestattungsgruppe, zu der auch das um 940 datierte Grab (401) gehört (vgl. **Abb. 337**; **Abb. 468**).

Die Westmauer (71) ist nahezu über ihre gesamte ursprüngliche Länge von 9,40 m erhalten geblieben (vgl. **Abb. 395**). In der Mitte ist sie durch eine Störung in späterer Zeit über eine Länge von 3,30 m entfernt worden. Die Stärke des aufgehenden Mauerwerks beträgt im Süden knapp 70 cm, im Norden 80 cm. Wie die anderen Schiffsmauern besitzt die Westmauer ein stattliches Fundament von 1–1,20 m Stärke. Mit diesem liegt sie fast über ihre gesamte Länge auf den Mauerresten ihrer Vorgängerin (78) aus der Mitte des 7. Jahrhunderts. Das Fundament greift dabei um 40 cm über die ältere Kirchenwestmauer (78) und ummantelt diese an der Aussenseite **Abb. 398** (vgl. **Abb. 396**).

Die Nordmauer (26) hat sich über ihre gesamte Länge von 10,40 m erhalten. Im Osten ist sie mit der Nordapsis (964) verzahnt (vgl. **Abb. 395**). Im Westen stand sie mit der Westmauer (71) im Verband und lag hier noch über Resten ihrer frühmittelalterlichen Vorgängerin (850) (vgl. **Abb. 75**). Im übrigen Bereich war sie mit ihrem 80–100 cm hohen Fundament und mit ca. 1,70 m des aufgehenden Mauerwerks in den Abbruchschutt (11/72) vertieft. Der Übergang zum Aufgehenden war anhand einer horizontalen Arbeitsfuge und des mörteligen Bauniveaus (41) zu erkennen. Die Mauergrube (40) wurde mit Abbruch- und Bauschutt (39)<sup>609</sup> verfüllt. Die Nordmauer misst im Aufgehenden 80 cm, ihr Fundament ist 80–100 cm stark. Sie ist noch mit einer maximalen Höhe von 2,50 m erhalten.

Direkt im Anschluss an die oben erwähnte Arbeitsfuge konnte 3,50 m von der Nordwestecke entfernt ein 12 × 12 cm grosses Gerüstloch (891a) festgestellt werden **Abb. 401** (vgl. **Abb. 395**). Ein weiteres Gerüstloch (891b) derselben Grösse lag 3,30 m weiter östlich (vgl. **Abb. 395**). Die Gerüsthölzer waren über die gesamte Mauerbreite verlegt worden. Sie lagen 1,40 m beziehungsweise 1,30 m über dem Bodenniveau der Kirche. Bis auf diese Höhe waren die Maurerarbeiten noch ohne Gerüst möglich.

Der Eingang (961) in die Kirche befand sich auch ab romanischer Zeit in der Südmauer und zwar an derselben Stelle wie in frühmittelalterlicher Zeit (vgl. **Abb. 70**; **Abb. 395**). Allerdings lag die Türschwelle nun um 20 cm (811,60 statt 811,40 m ü. M.) höher als beim älteren Eingang **Abb. 403**. Die Schwelle besteht aus einer 1,85 m langen und 70 cm breiten Steinplatte **Abb. 404**. In ihr sind links und rechts die Negative für den Türrahmen respektive die Drehangeln auszumachen. In der Mitte der Schwelle findet sich wiederum eine Vertiefung für den Anschlag der zweiflügeligen Tür, die gegen das Kircheninnere aufgestossen wurde. Deutlich sind in der Steinplatte die bogenförmigen Furchen zu erkennen, die vom Öffnen und Schliessen der aufliegenden Flügel herrühren **Abb. 404**.

Im Innern der Kirche ist direkt an der Südwand, 20 cm westlich neben dem Eingang, eine 55 cm tiefe Pfostengrube (1007, unbekannter Funktion) zu beobachten (vgl. **Abb. 395**). Der ca. 20 × 20 cm grosse Balken, von dem sich keine Reste mehr erhalten haben, wurde mit hochkant gestellten Steinen fixiert.

Im Norden der Kirche konnte der Mauerwinkel eines Gebäudes (794) dokumentiert werden (vgl. Abb. 395). Erhalten waren Teile der Ost- und der Südmauer (794), Abb. 407; Abb. 408. Die Ostmauer konnte über eine Länge von 2,50 m verfolgt werden. Das erhaltene Stück der Südmauer war noch 1,10 m lang. Beide Mauern sind 40 cm stark und in Trockenmauertechnik errichtet.

Im Gebäudeinnern waren den beiden Mauern Holzbalken (890) vorgelagert (vgl. Abb. 395). Ob diese als Unterzugsbalken eines Bretterbodens dienten, war nicht zu klären. Einen Meter nördlich des Mauerwinkels konnte ein weiteres, ca. 1,50 m langes Mauerstück gefasst werden, dessen Flucht jedoch um 30 cm von jener der Nordmauer abweicht. Ob dieses Mauerstück zum besagten Gebäude gehört hat, ist nicht geklärt. Die Grösse und die Grundrissform des Gebäudes (794) sind anhand der wenigen Reste nicht zu bestimmen. Es ist zu vermuten, dass die schmalen Trockenmauern als Fundamente für einen darauf gesetzten Holzbau gedient hatten.

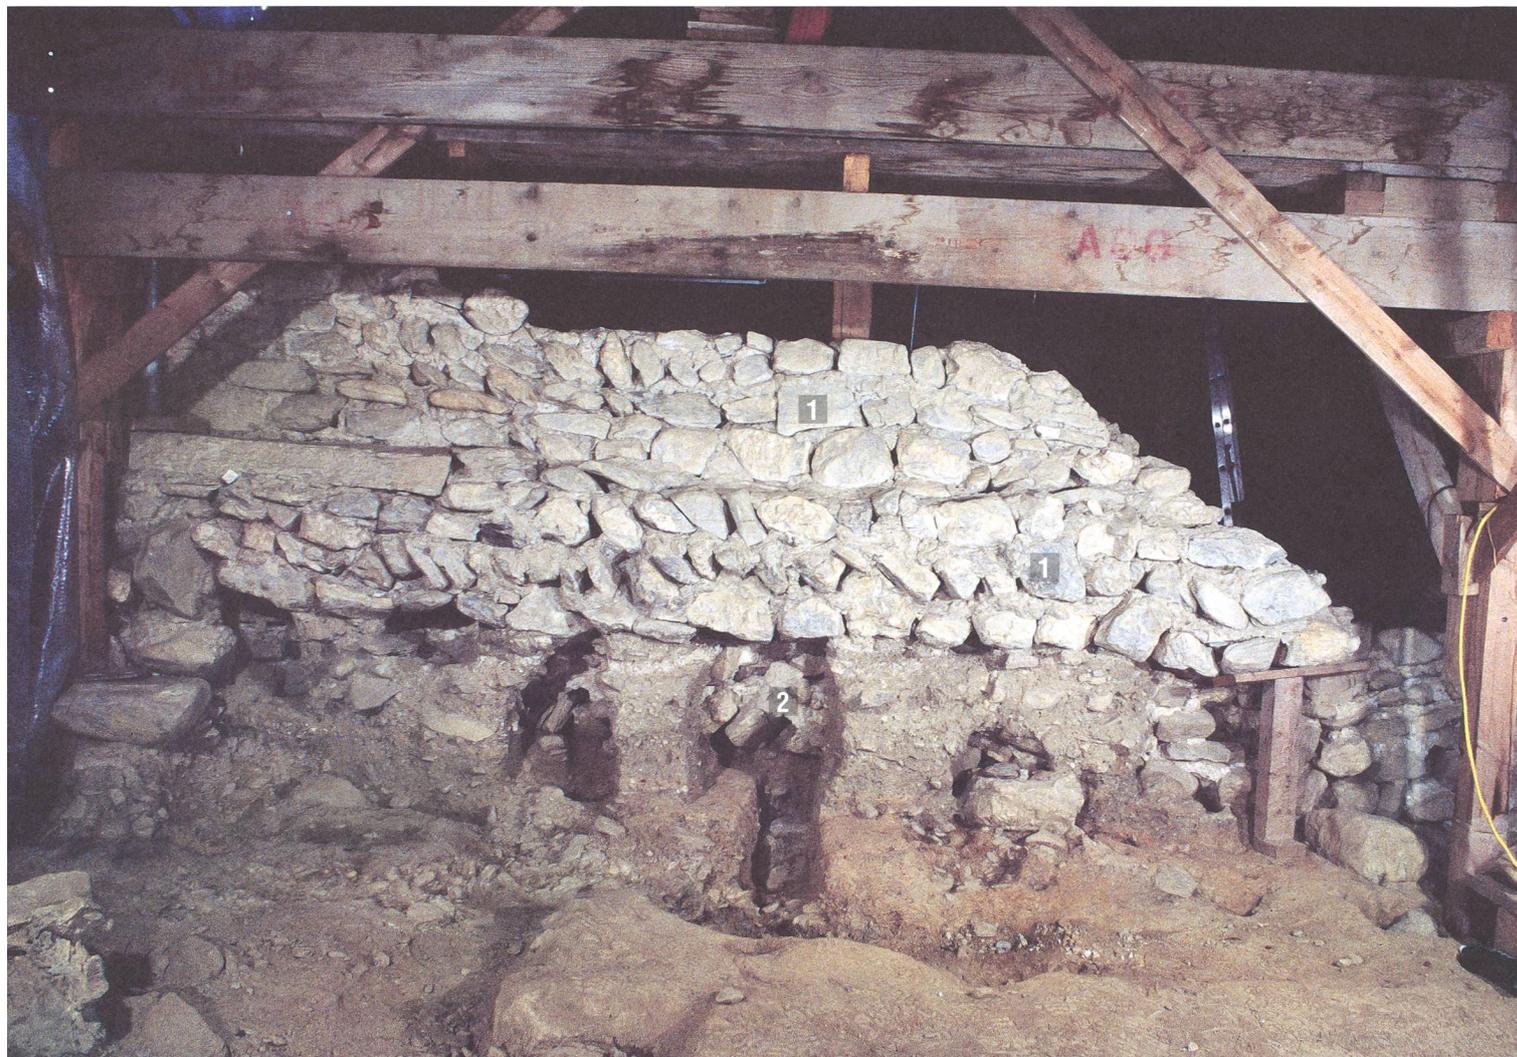
**Abb. 396:** Tomils, Sogn Murezi. **1** romanische Kirchenwestmuer (71), **2** frühmittelalterliche Kirchenwestmuer (78). Blick nach Osten.

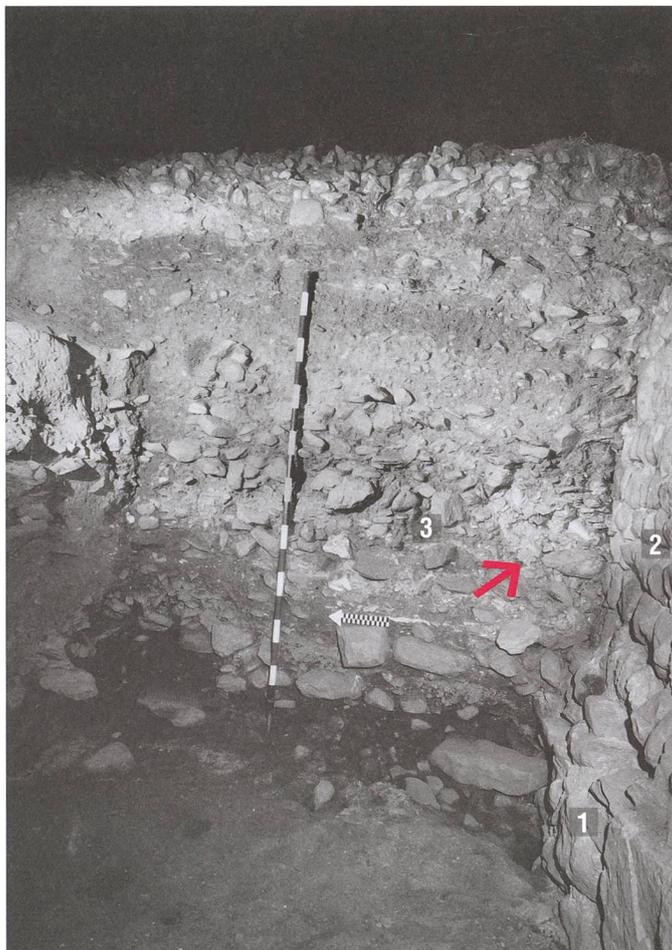
**Abb. 397:** Tomils, Sogn Murezi. Das **1** Fundament und das **2** Aufgehende der Kirchennordmauer (26) wurden in den **3** Abbruchschutt (11, 72) gesetzt. Der Pfeil markiert die Mauergrube (40). Blick nach Osten.

Die Nord- (26) und Südmauer (7a) wurden in den Abbruchschutt (72) der frühmittelalterlichen Kirche und den darunterliegenden Abbruchschutt (11) der einstigen Kirchenneubauten gesetzt. Aufgrund der Mächtigkeit des Schuttpaketes fielen die äusseren Grubenwände für die neuen Längsmauern des Kirchenschiffes hoch an. Von der Nord- und Südmauer wurden nicht nur die Fundamente, sondern auch ein Teil des aufgehenden Mauerwerks in die Grube (7b, 40) gesetzt **Abb. 397**.

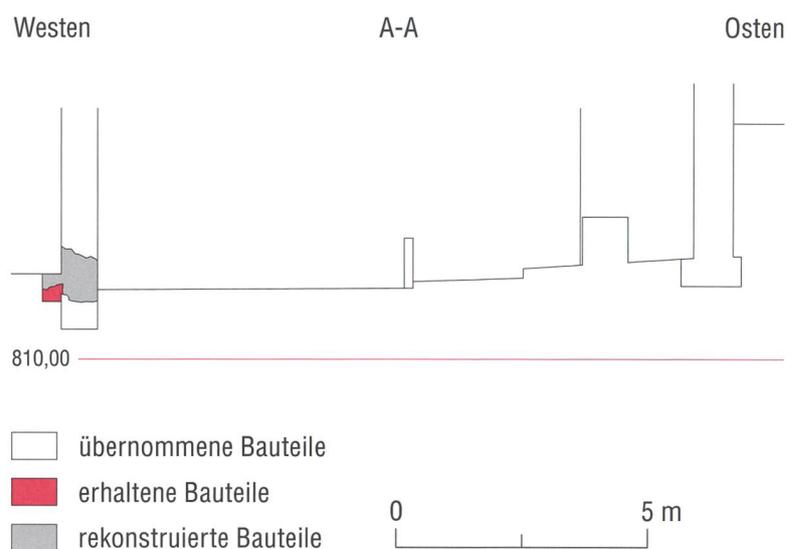
**Abb. 398:** Tomils, Sogn Murezi. Anlage 6. Schnitt A-A durch die Kirche (vgl. **Abb. 395**). Die Westmauer (71) aus romanischer Zeit überlagert ihre Vorgängerin (78). Blick nach Norden. Mst. 1:150.

Die Mauergruben (7b, 40) tangierten vor allem das Abbruchschuttpaket um das Gotteshaus (vgl. **Abb. 398**). Bei der Errichtung der neuen Schiffsmauern bemühten sich die Bauleute, den frühmittelalterlichen Mörtelboden im Innern der Kirche zwecks Weiterverwendung zu schonen und diesen möglichst wenig zu zerstören. Ausbrüche waren nur entlang der Schiffswände in einem 15 cm breiten Streifen zu beobachten.

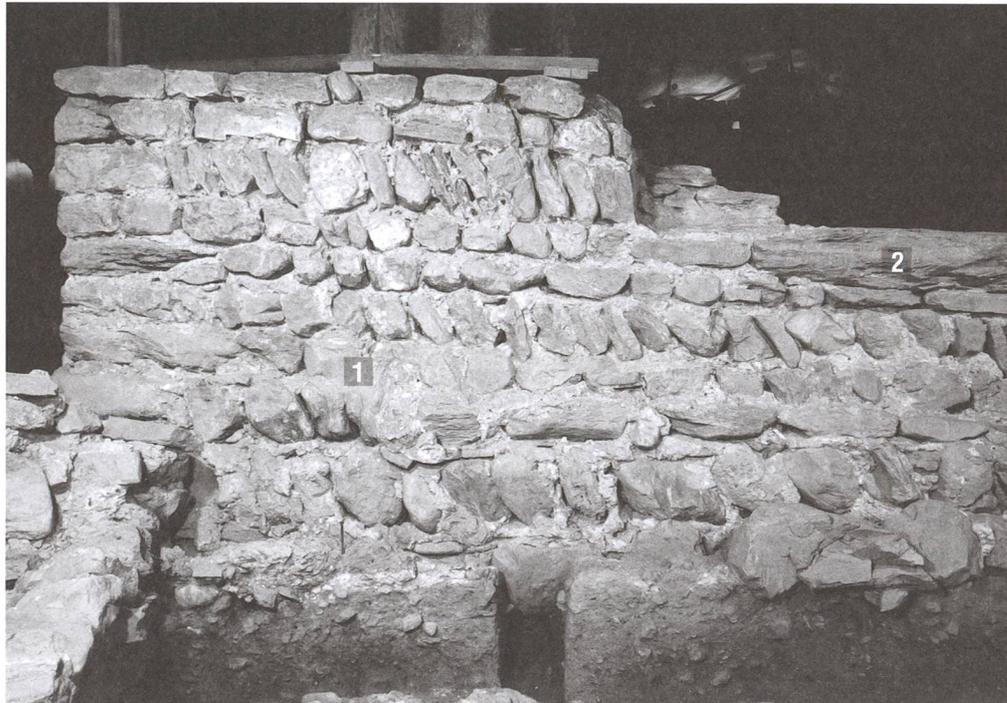
**Abb. 399:** Tomils, Sogn Murezi.  
1 Südfassade (7a) und Süd-  
westecke (79) der romani-  
schen Kirche, 2 Schwelle (961)  
des Kircheneingangs.  
Blick nach Norden.

Die Südwestecke (79) der Kirche wurde im Zuge des Umbaus komplett neu errichtet **Abb. 399**. Wie in **Kap. 8.7** erläutert, geben die Befunde mehrere Hinweise auf statische Probleme der Kirchenecke seit deren Bau in der Mitte des 7. Jahrhunderts. Da keine Annexbauten mehr im Wege standen, konnte das Problem durch den soliden und rechtwinkligen Neubau der Ecke behoben werden.

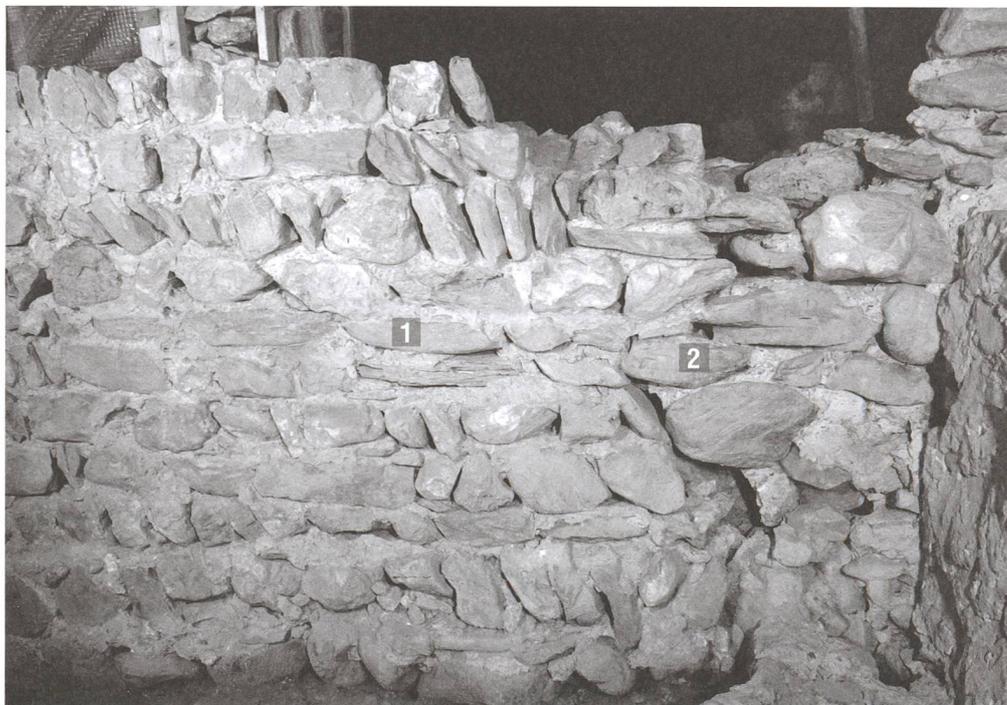
**Abb. 400:** Tomils, Sogn Murezi.  
1 Die Kirchensüdmauer (7a)  
stösst an und überlagert 2 die  
Reste der frühmittelalterlichen  
Kirchensüdmauer (979).  
Blick nach Norden.

Die Südmauer (7a) hat sich von der Südwestecke bis zu den Apsiden (964) über ihre gesamte ursprüngliche Länge von 10,30 m erhalten. An ihrer höchsten Stelle misst sie heute noch 1,70 m. Im Osten ist sie mit einem 80 cm langen Reststück der älteren Südmauer (979) verzahnt **Abb. 400** und überlagert das ältere Mauerwerk. Ihr Aufgehendes ist 80 cm stark, die Fundamentbreite misst 1–1,20 m. Die Südmauer war in

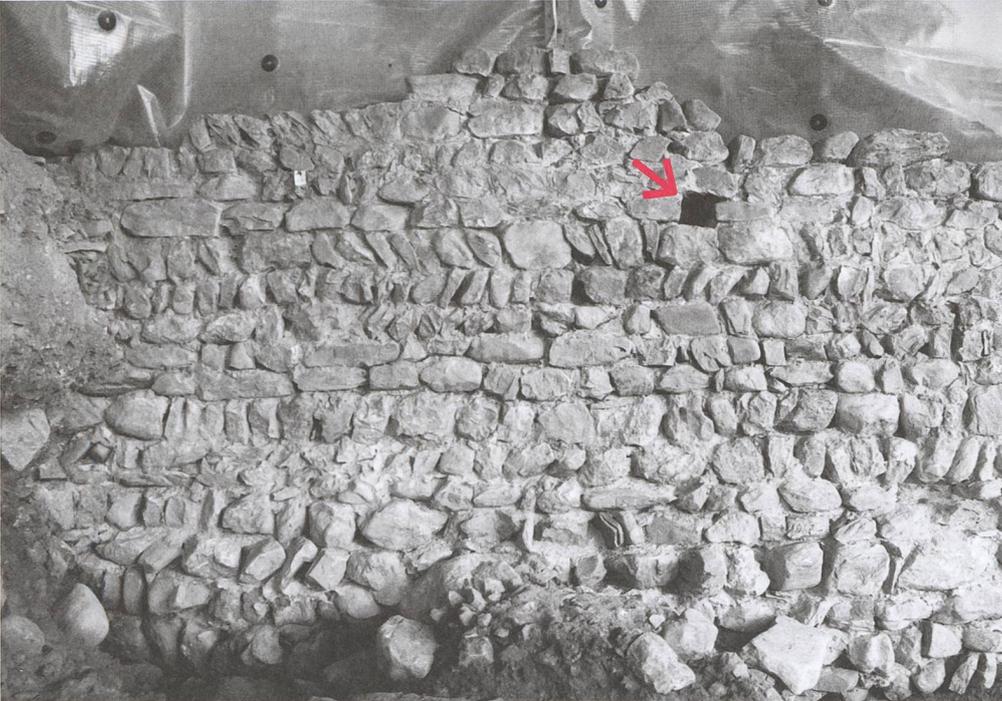
**Abb. 401:** Tomils, Sogn Murezi. Blick an die Fassade und das Fundament der Kirchennordmauer (26) mit dem Gerüstloch (891a, Pfeil).

ausgesprochen lagig, über grössere Partien sind Reihen von schräg gesetzten Steinen (*opus spicatum*) zu erkennen **Abb. 401**. Der stark kalkhaltige Mörtel ist grosszügig verwendet worden, mancherorts zieht er über die Steinköpfe. An mehreren Stellen ist dort auch Fugenstrich zu erkennen **Abb. 402**. Nach der Fertigstellung der Schiffsmauern wurden die Innenwände schliesslich mit einem neuen Verputz (27) versehen.

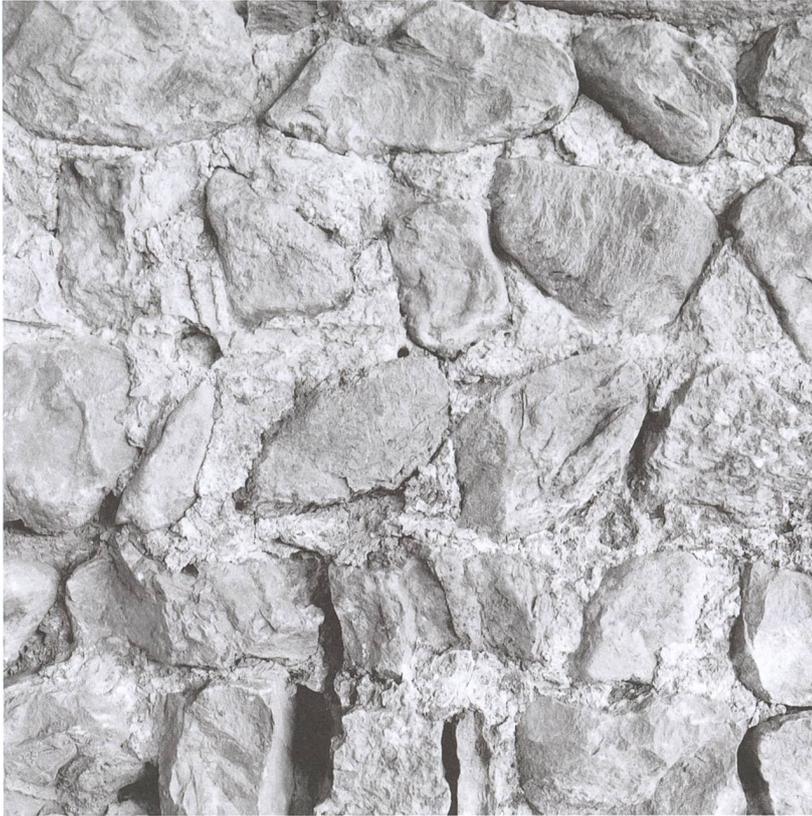
Abb. 402: Tomils, Sogn Murezi. Ausschnitt des romanischen Mauerwerks der Kirche mit *Rasa-Pietra*-Verputz und Fugenstrich.

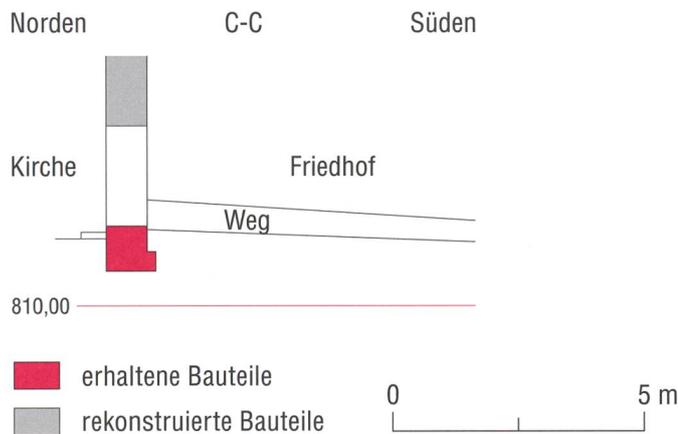
Abb. 403: Tomils, Sogn Murezi. Anlage 6. Schnitt C-C (vgl. Abb. 395). Vom Kirchweg gelangte man durch den Eingang in der Südmauer (7a) und über eine Stufe in das Kirchenschiff. Im Osten und Westen des Kirchwegs lag der Friedhof. Blick nach Osten. Mst. 1:150.

Der Mörtelboden (24) in der Kirche lag gegenüber der Türschwelle (961) um 30 cm tiefer (vgl. **Abb. 403**). Vor dem Eingang liegen über eine Breite von knapp 2,50 m die

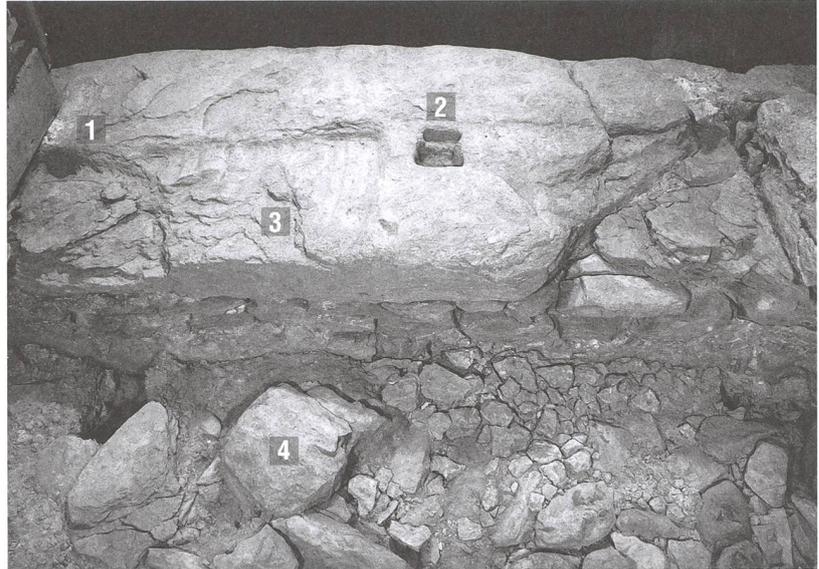
**Abb. 404:** Tomils, Sogn Murezi. Zwischen **1** der Vertiefung für die Drehangel des westlichen Türflügels und **2** der Vertiefung für den Türanschlag sind in der Steinplatte die **3** Furchen der aufliegenden Türflügel des Kirchenportals zu erkennen. **4** Reste der Stufe. Blick nach Süden.

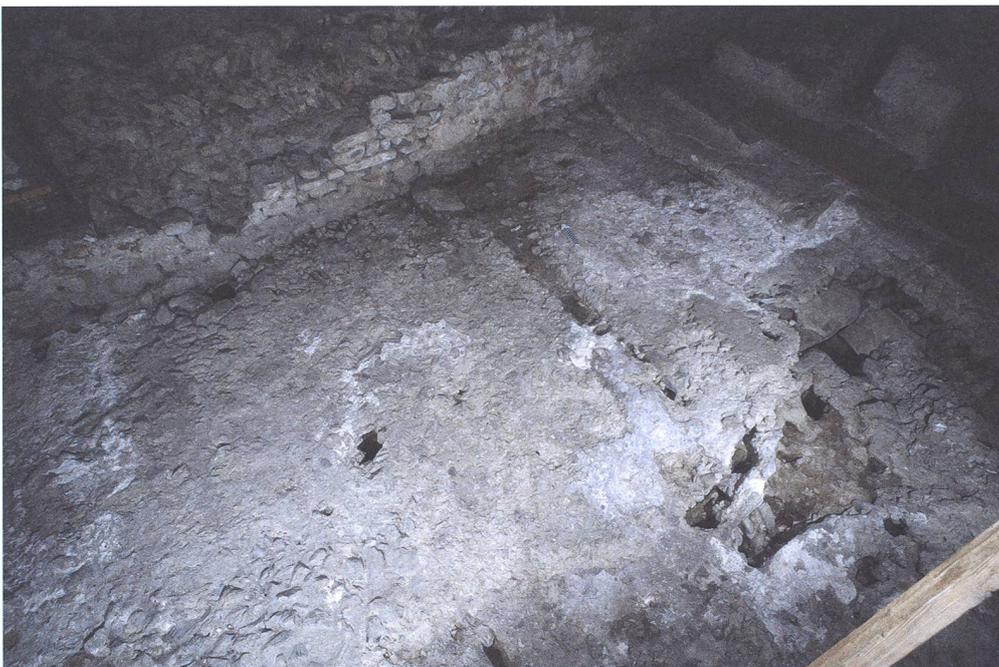
**Abb. 405:** Tomils, Sogn Murezi. Auch nach dem Kirchenumbau in romanischer Zeit gingen die Besucher auf dem karolingerzeitlichen Mörtelboden (24). Blick nach Nordosten.

Innerhalb der Kirche ging man weiterhin auf dem karolingerzeitlichen Mörtelboden (24). Nach rund dreihundert Jahren in Funktion, war dieser stark abgenutzt, woran man sich aber offenbar nicht gestört hat **Abb. 405**. Hinweise auf einen jüngeren Mörtel- oder einen Holzboden gibt es keine.

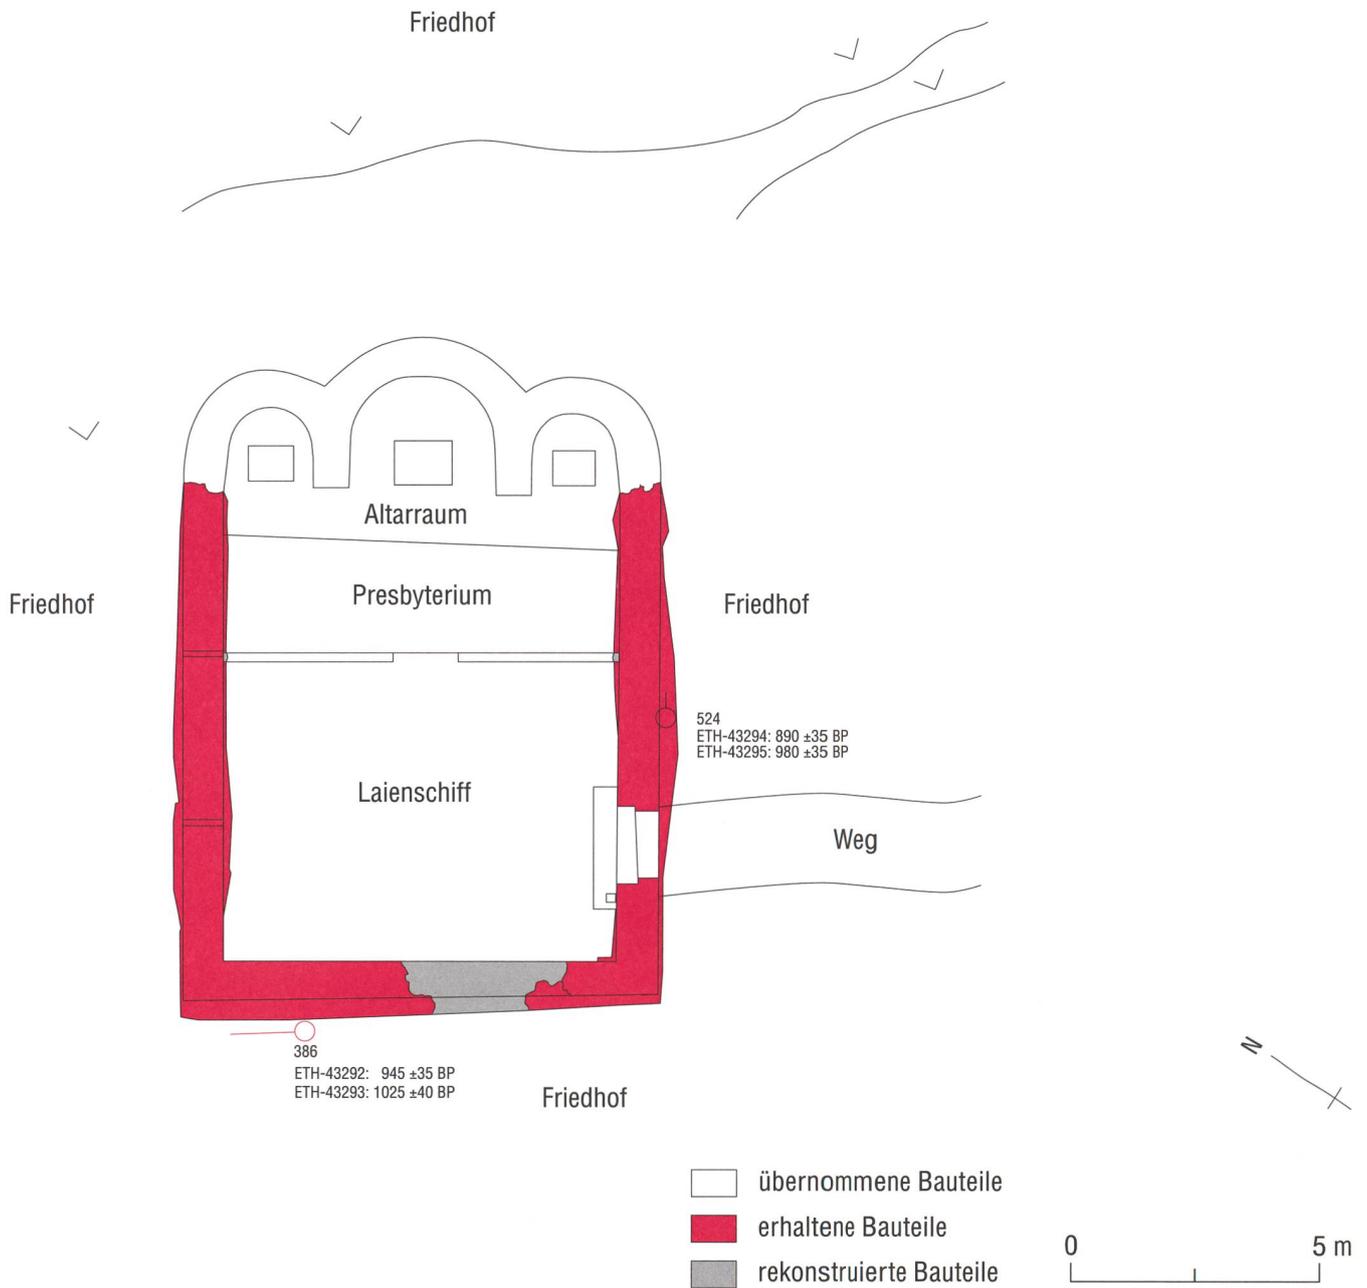
Abb. 406: Tomils, Sogn Murezi. Anlage 6 mit den frühesten Bestattungen um die Kirche. Grab (386) wurde noch vor dem Umbau der Kirche angelegt und durch das Fundament der romanischen Kirchenwestmuer gestört. Die Bestattung (524) rechnete bereits mit der romanischen Südmauer der Kirche. Mst. 1:150.

Die Bauzeit der dritten Kirche, respektive die Erneuerung der Schiffsmauern, ist dank den  $^{14}\text{C}$ -Daten von zwei Gräbern in die zweite Hälfte des 11. Jahrhunderts datiert **Abb. 406**. Grab (386) gehört zur frühesten Grabgruppe im Westen der Kirche und ist an der älteren Kirchenwestmauer (78) angelegt worden (vgl. **Abb. 337**). Mit dem jüngsten Umbau des Gotteshauses wurde das Grab (386) durch das Fundament der romanischen Kirchenwestmauer

Eine weitere Bestattung lag direkt auf dem Fundamentvorsprung der erneuerten Kirchensüdmauer (7) (vgl. **Abb. 337**). Grab (524) ist eines der ersten Gräber aus der Zeit direkt nach der Errichtung des romanischen Kirchenschiffes. In der Grabgrube lag ein etwa drei Jahre altes Kind, für das die  $^{14}\text{C}$ -Altersbestimmung den Mittelwert von 1098 ergab **Abb. 468, Proben Nr. 28, 29**. Die Erneuerung des Kirchenschiffes erfolgte demnach in der zweiten Hälfte des 11. Jahrhunderts.

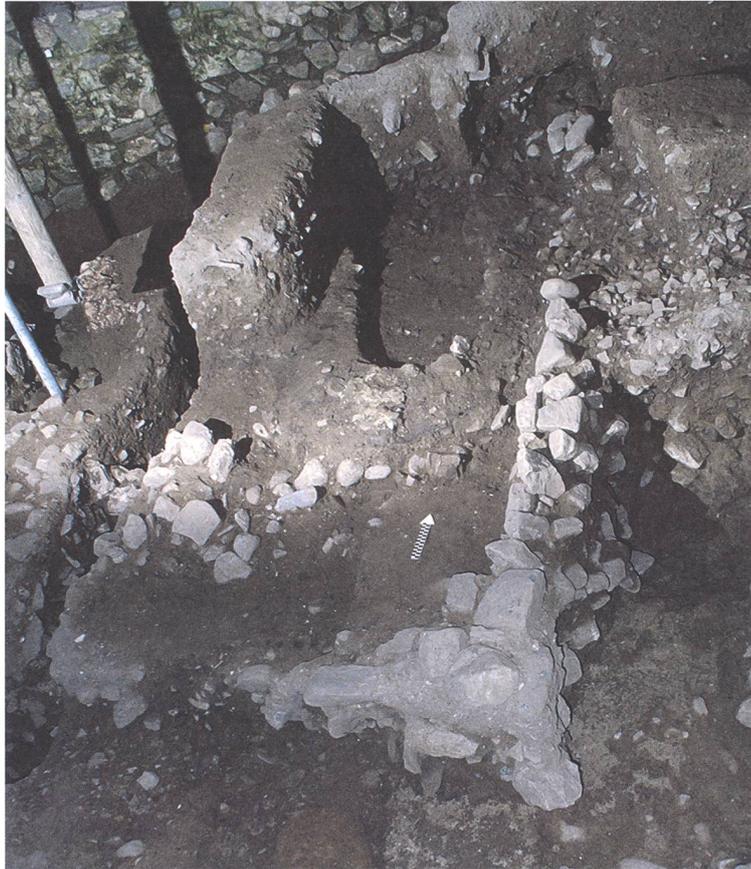
**Abb. 407:** Tomils, Sogn Murezi. Reste der Süd- und Ostmauer respektive der Südostecke von Gebäude (794). Blick nach Norden.

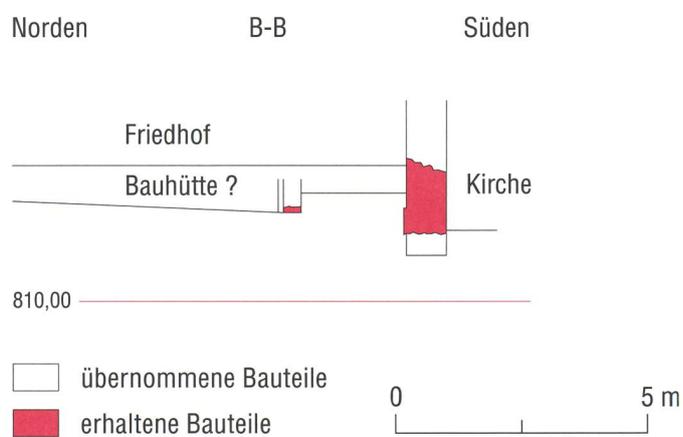
**Abb. 408:** Tomils, Sogn Murezi. Anlage 6. Schnitt B-B (vgl. **Abb. 395**). Die Gebäude-  
reste (794) im Norden der Kirche werden von der Friedhofsschicht (5/36) überlagert. Blick nach Osten. Mst. 1:150.

Über den Gebäuderesten (794) lag die Friedhofsschicht (5/36) Abb. 408 (vgl. Kap. 15.3.2). Sie wuchs seit dem Bau der romani-
