**Zeitschrift:** Archäologie Graubünden. Sonderheft  
**Herausgeber:** Archäologischer Dienst Graubünden  
**Band:** 8 (2019)  
**Heft:** 3

**Artikel:** Tomils, Sogn Murezi : ein kirchliches Zentrum im frühmittelalterlichen Graubünden [3: Kapitel 16-26]  
**Autor:** Jecklin-Tischhauser, Ursina  
**Kapitel:** 22: Aufgabe der Kirche  
**DOI:** <https://doi.org/10.5169/seals-871052>

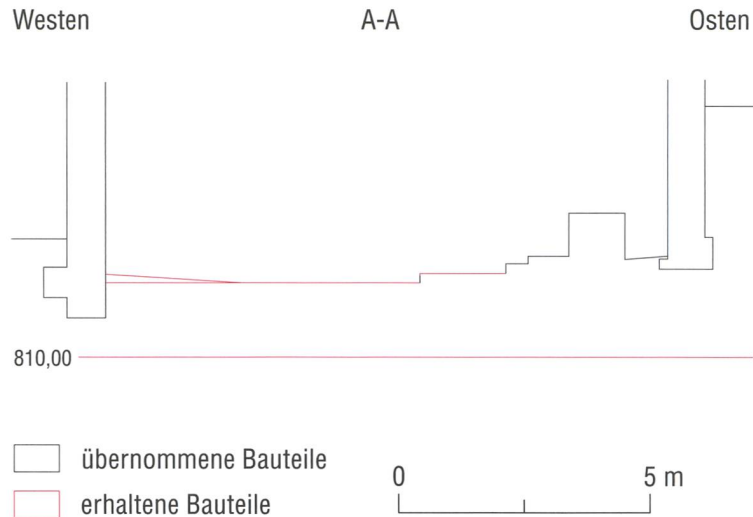
**Abb. 436:** Tomils, Sogn Murezi. Anlage 9. Schnitt A-A (vgl. **Abb. 426**) durch die Kirche. Auf dem Kirchenboden, insbesondere im Westen, lag viel Kalk. Blick nach Norden. Mst. 1:150.

Im Westen des Kirchenschiffes fand sich Kalk (1024) in grossen Mengen **Abb. 436**; **Abb. 437**. Der harte, praktisch reine Kalk konnte in der Süd- respektive Nordwestecke der Kirche bis auf eine Höhe von 70 cm beobachtet werden. Wurde innerhalb der ehemaligen Schiffsmauern Mörtel angemacht? Ausserdem lagen in den humoskalkigen Schicht (23/22) entlang der Nordwand zwei ca. 25 × 50 cm grosse Steinplatten (25) **Abb. 438**. Sie liegen heute noch in der Nordwestecke des Kirchenschiffes direkt vor der einstigen Chorschranke. Ihre Oberkanten befinden sich auf derselben Höhe von 811,55 m ü. M. Denkbar ist, dass sie zu einer Konstruktion auf dem Werkplatz gehört haben.

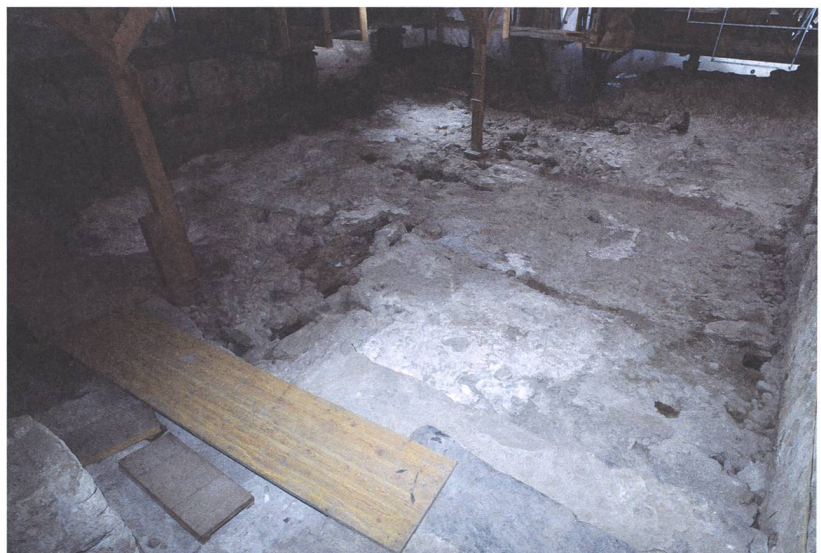
**Abb. 437:** Tomils, Sogn Murezi. Kalkansammlung auf dem Kirchenboden. Blick nach Südwesten.

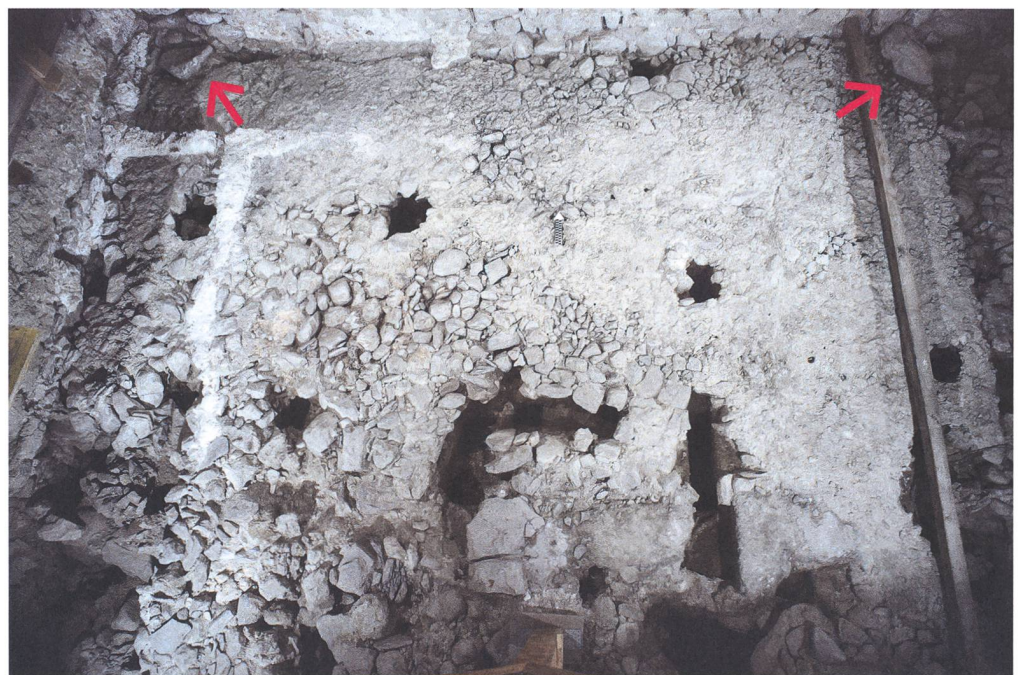
**Abb. 438:** Tomils, Sogn Murezi. An der Kirchennordwand verlegte Steinplatten (Pfeile). Blick nach Norden.

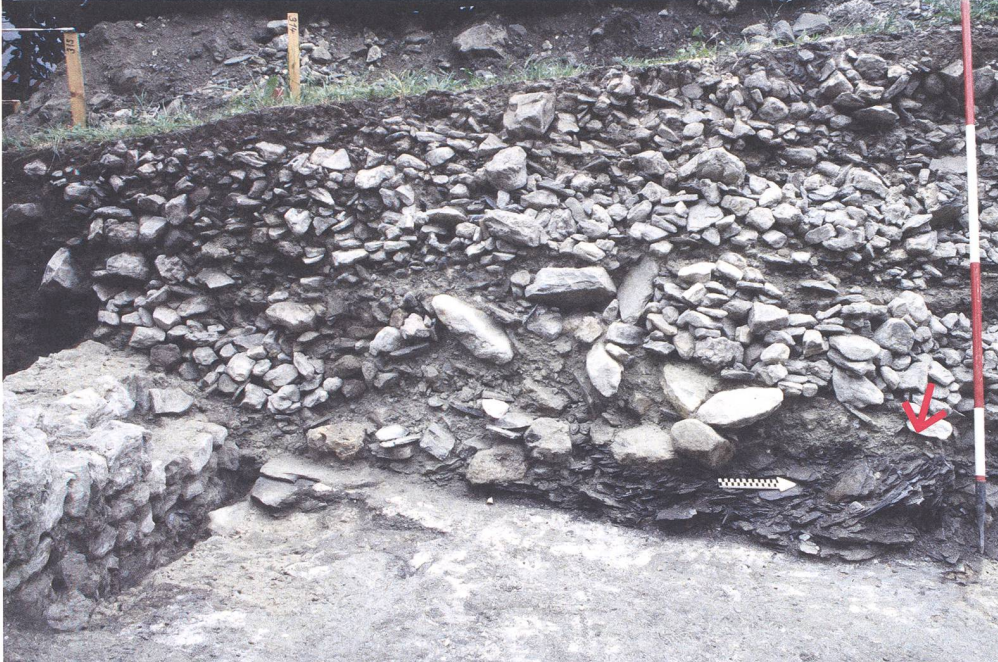
**Abb. 439:** Tomils, Sogn Murezi. Schicht (4) mit zahlreichen Bruchstücken von Schieferplatten (Pfeil).  
Blick nach Westen.

Auch über der Friedhofsschicht (5/36) fallen, noch vor dem eigentlichen Abbruchschutt der Kirche, Schichten an, die von einer Nutzung der Kirchenruine als Werkplatz zeugen. So lag direkt auf der Friedhofsschicht (5/36) um die Kirche leicht kiesiges Material (4) mit zahlreichen Bruchstücken von Schieferplatten der Dachbedeckung **Abb. 439**. Auch im Schutt (21), der von der endgültigen Niederlegung des Gotteshauses stammt, fand sich Bruchmaterial von Schieferplatten des Kirchendaches. Möglicherweise handelt es sich dabei um Abfall, der bei der Zurichtung der Platten für das Dach eines benachbarten Gebäudes angefallen war.
