Zeitschrift: Archäologie im Kanton Bern : Fundberichte und Aufsätze = Archéologie dans le canton de Berne : chronique archéologique et textes

Artikel: Rüegsau, Kapelle Rüegsbach : Bauforschungen am aufgehenden Mauerwerk 1988

Autor: Eggenberger, Peter / Kellenberger, Heinz

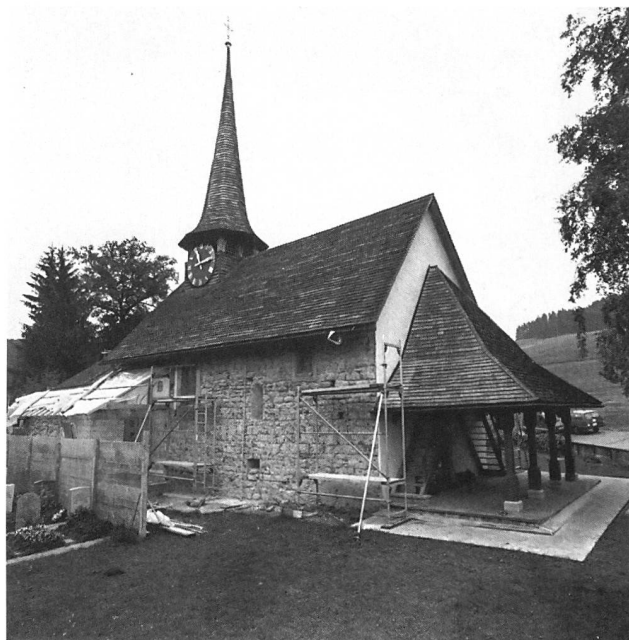
Abb. 1: Die Kapelle von Nordwesten.

Die Kapelle von Rüegsbach steht von Bauernhäusern umgeben über dem Tal des Rüegsbaches, der im nahen Rüegsausachen in die Emme mündet (Abb. 2).¹ Das ehemals dem hl. Blasius geweihte Gotteshaus bewahrte den Grundriss aus katholischer Zeit und setzt sich aus einem längsrechteckigen Schiff und einem eingezogenen, rechteckigen Chor zusammen, an dessen Nordseite die ehemalige Sakristei angebaut ist (Abb. 1).

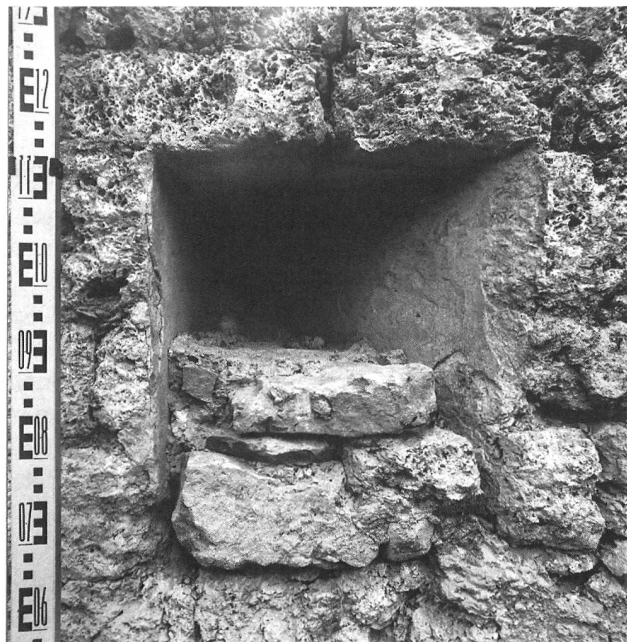
Abb. 7: Das Fensterchen unbekannter Funktion in der Nordmuer des Schiffes.

Ein eigenartiges und in seiner Funktion schwierig zu interpretierendes Element bildet ein heute geschlossenes, nur um 40 cm über dem Aussenniveau befindliches, 60 cm hohes und 56 cm weites Fensterchen (16), das später in das romanische Tuffstein-Mauerwerk der Nordfassade des Schiffes eingeschnitten worden ist (Abb. 4 und 7). Die nachträgliche Entstehung lässt sich vor allem daran erkennen, dass eine eigentliche Fensterkonstruktion mit Sturz und Bank fehlt, wie auch die stark reduzierte Grösse der umgebenden Quader auf eine Änderung des ursprünglich grossquadrigen Mauerwerks hindeutet. Von den beiden mit ungeschlammtem Mörtel verputzten Gewänden ist nur das westliche stark geschrägt, während das östliche gerade verläuft; die ebenfalls verputzte Bank neigt sich gegen den Innenraum. Somit verengt sich die an der Aussenseite 56 cm weite Öffnung gegen den Innenraum auf 10 cm, was eine Orientierung von aussen, von der breiteren Nische, nach innen, zur schmaleren lichten Öffnung suggeriert. Wenn es sich nicht um eine Verbindung zu einer mechanischen Einrichtung gehandelt hat – vorstellbar wäre beispielsweise eine Orgel, deren Blasbalg man in einem Anbau untergebracht hätte –, erlaubte die Öffnung wahrscheinlich die Kommunikation zwischen Aussenseite und Kapellenraum. Vielleicht diente sie als Fenestella, welche den Blick vom Friedhof her auf einen Altar, eine Reliquie, eine Grabstelle oder ein anderes Schaelement oder, trotz der scheinbaren gegensätzlichen Orientierung, vom Innenraum beispielsweise auf ein bestimmtes, im Friedhof gelegenes Grab oder ein Depot von Gebeinen (Beinhaus) erlaubte.²² 1484 wurde nämlich der Kapelle Rüegsbach das an die Pfarrkirche gebundene Bestattungsrecht ausdrücklich zugestanden, was eher eine Ausnahme bedeutete.²³
