**Zeitschrift:** Archäologie Bern : Jahrbuch des Archäologischen Dienstes des Kantons Bern = Archéologie bernoise : annuaire du Service archéologique du canton de Berne

**Artikel:** Das "Heidenhaus" von Ringoldingen, Erlenbach im Simmental : vom stattlichen Haus zu drei einfachen Behausungen

Das Heidenhaus in Ringoldingen ist als Holzbau in der für das Simmental und für angrenzende Regionen des Oberlandes traditionellen Mischbaukonstruktion errichtet. Über dem gemauerten Keller erhebt sich eine massive rückwärtige Erdgeschosswand und davor ein hölzernes Erdgeschoss, das in Ständer-Bohlen-Konstruktion abgezimmert ist. Das Gaden-geschoss und das Giebelfeld sind hingegen als Blockbau aus überkämmt und aufeinandergelegten Kanthölzern errichtet. Ungewöhnlich für die Region und gleichermassen eindrucksvoll sind die breite Südlaube und die vor die Giebel-front gestellte Hochständerkonstruktion, die das stark vorkragende Dach der Blockkonstruktion abfängt.

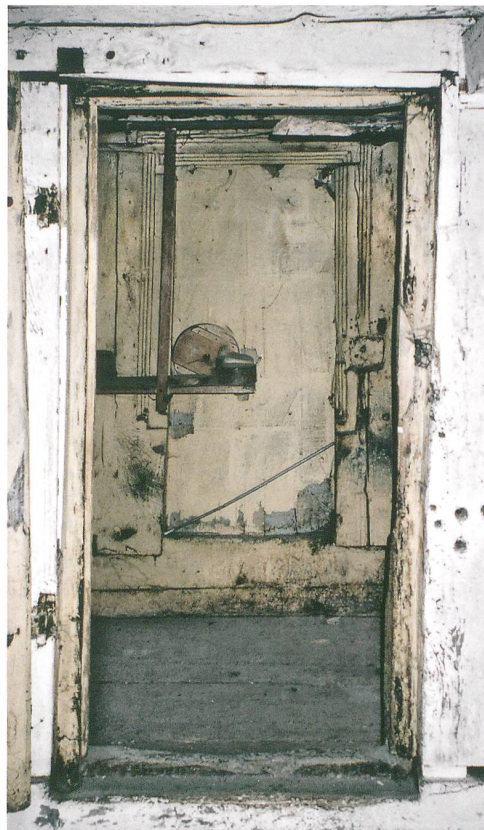
Abb. 5: Erlenbach, Ringoldingen, Heidenhaus. Westlicher Hausteil, Obergeschoss. Blick aus Gaden 1 an die Gadenür zu Gaden 2. Das Türgevände ist mit einem von Hohlkehlen gesäumten Falz verziert. Solche vergleichsweise reichen Dekorelemente wurden mittels Profilhobel an den Bauteilen angebracht. Blick nach Osten.

Für die frühe Zeit liessen sich bisher keine Schriftquellen eindeutig auf das Gebäude beziehen. Wesentliche Informationen sind nur am Bau selbst abzulesen: Die strassenseitigen Hausteile West und Ost (Vorderhaus) bilden eine Einheit und sind im Innern sowohl im Erd- als auch im Obergeschoss mit einem aufwendigen Dekor aus Hohlkehlpprofilen versehen (Abb. 5).<sup>8</sup>

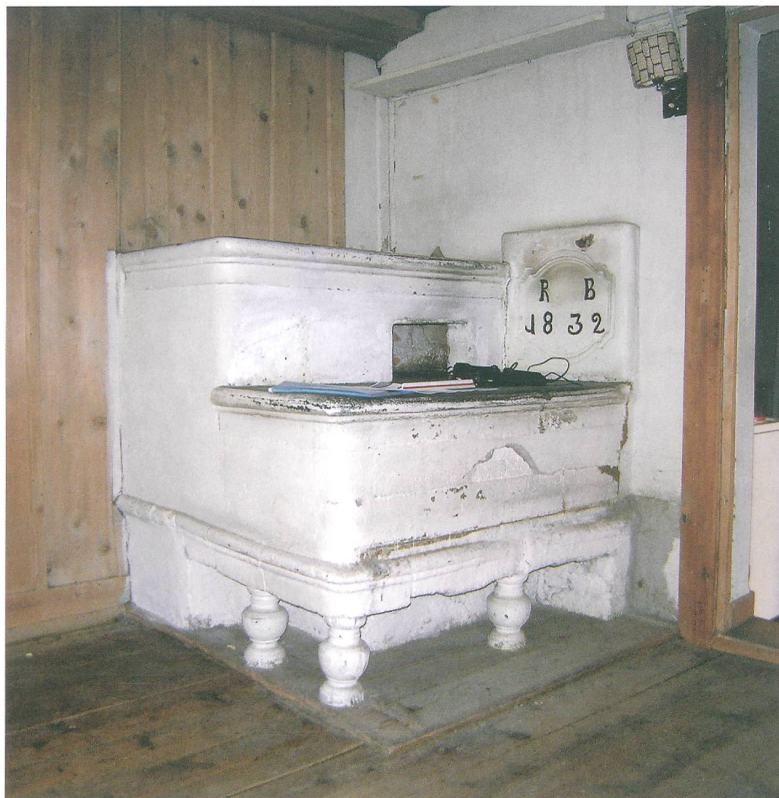
Abb. 6: Erlenbach, Ringoldingen, Heidenhaus. Trittofen aus Sandstein. Die Ofenplatte mit der Inschrift «R B 1832» wurde sekundär in diese Mauer aus rezenten Backsteinen eingebaut. Blick nach Nordwesten.

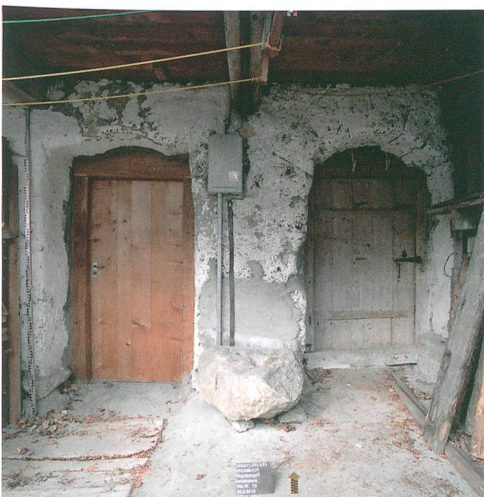
Abb. 8, unten links: Erlenbach, Ringoldingen, Heidenhaus. Keller. Die beiden zeitgleich angelegten Kellereingänge. Das Tuffsteingewände des westlichen Hausteils wurde in jüngerer Zeit stark umgeformt. Blick nach Norden.

Der vierräumige Keller ist in den steilen, nach Süden zur Strasse hin abfallenden Hang gebaut, wodurch er im Süden ebenerdig erschlossen ist. Zwei Türen mit ursprünglich identischen Tuffsteingewänden führen in zwei benachbarte Räume (Abb. 8 und 9). Nur der östlichste Keller 2 wurde untersucht. Seine Mauern sind aus lokalen Geröllsteinen und Kalkmörtel gefügt; abgesehen von der Binnenwand zum Nachbarkeller sind die Mauersteine nicht lagig gesetzt, sondern zeigen ein unruhiges Versatzbild mit

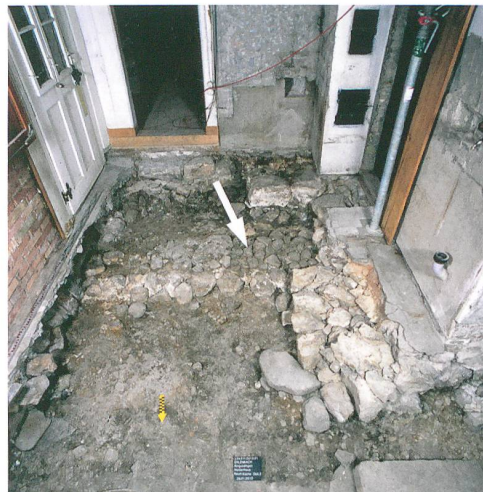
Abb. 12: Erlenbach, Ringoldingen, Heidenhaus. Küche. Oben: Letzte Wohnsituation. Eine Stufe bildet den Übergang vom Hinter- zum Vorderhaus. Mitte: Unter dem Plättliboden lag eine Planieschicht, der eine Sandsteinstufe aufgelegt war. Unten: Zwischen dem Vorder- und dem Hinterhaus gab es einen grossen Niveauunterschied. Der weisse Pfeil markiert die Bodenpflasterung des Hinterhauses. Alle Aufnahmen mit Blick nach Süden.

Der Boden der Räume im Hinterhaus lag 0,45 m tiefer als die Böden im Vorderhaus (Abb. 12). Ob aus den Stuben 2 und 3 diese Räume direkt erschlossen waren, bleibt aufgrund fehlender Spuren von Türen unbekannt. Das Hinterhaus gliederte sich in einen kurzen Quergang,<sup>40</sup> eine Kammer in der Nordostecke des Hauses (Kammer 2) und in eine offene Rauchküche. Die Spuren von Küche und Kammer konnten in einer kleinen Grabung im Hinterhaus freigelegt werden. Gang, Kammer und Küche verfügten über eine Geröllsteinpflasterung. Ein Streifenfundament gab die Dimension der einst im Raum eingestellten Kammer 2 wieder. Die Reste einer massiveren Steinsetzung im hinteren Teil der offenen Küche, unweit der Nordmauer stammten möglicherweise von einer ersten Herdstelle. Das Hinterhaus ist im Norden durch eine freistehende Mauer begrenzt.

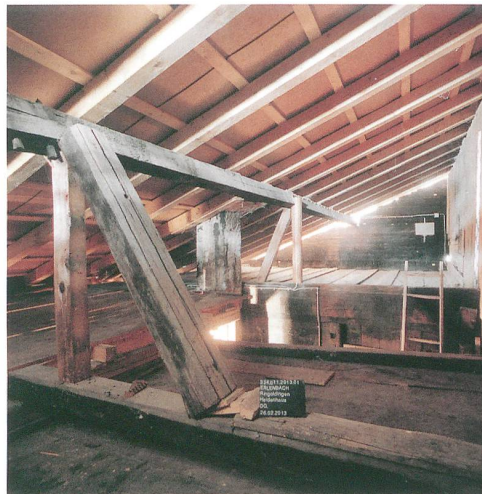
Abb. 17: Erlenbach, Ringoldingen, Heidenhaus. Dachraum. Übersichtsaufnahme in der östlichen Dachstuhlhälfte. Blick nach Südosten.

Der Dachstuhl überspannt in einheitlicher Konstruktion das Vorder- und das Hinterhaus (Abb. 17). Südseitig kragen die Pfetten um gut 3 m gegenüber der Giebelfassade vor, die Dachlast wird dort von einem Ständersystem abgefangen, das auf der breiten Südlaube ruht (Abb. 18). Zur Stabilisierung der Blockhölzer ist in beiden Giebelfeldern, sowohl über dem Vorder- als auch dem Hinterhaus, unterhalb des Firstbalkens ein markanter Ständer ein-

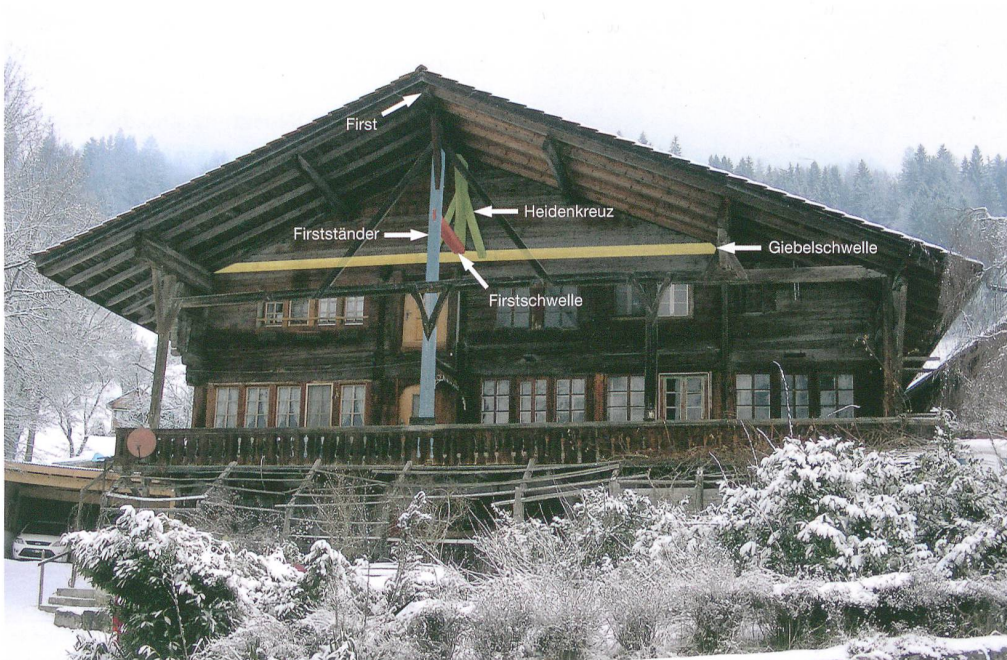
Abb. 18: Erlenbach, Ringoldingen, Heidenhaus. Südfassade mit Heidenkreuz und Ständersystem. Blick nach Norden.

gestellt. Zusammen mit der hervorgehobenen Giebelschwelle, mit der der Ständer über zwei Fussstreben gesichert ist, bildet er das namensgebende Heidenkreuz. Als Besonderheit findet sich beim Heidenhaus in Ringoldingen zwischen dem Heidenkreuz und der Giebelschwelle ein weiterer firstparalleler Balken. Wir bezeichnen diesen als Firstschwelle. Wie der Firstbalken ragt auch dieses Holz aus der Südfassade hervor, ist dort in den Laubenständer eingebunden und mittels Zapfenschloss gesichert. In das Heidenkreuz ist zudem ein Bug eingezapft, der am First angeblattet ist und das Dach zusätzlich stabilisiert.

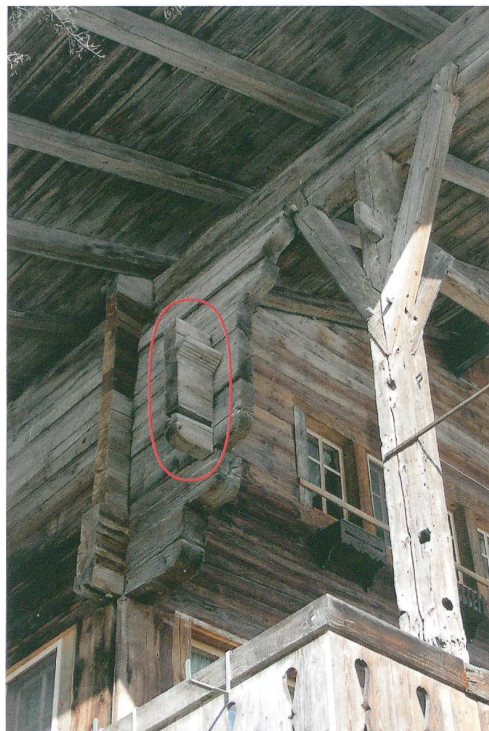
Abb. 19: Erlenbach, Ringoldingen, Heidenhaus. Blick an die südwestliche Hausecke. Im Obergeschoss bildet der überkämmt Vorstoss der Westwand einen Hinweis auf eine Gadenlaube (rot eingekreist). Im östlichen Hausteil fehlen entsprechende Beobachtungen. Blick nach Nordosten.

Hinweise auf eine Gadenlaube, wie sie durch den überkämmt, jedoch abgesägten Eckvorstoss in der westlichen Haushälfte bei der Sanierung in den 1990er-Jahren vermutet wurde, fehlen bei der östlichen Haushälfte (Abb. 19). Neben den deutlich weniger stark vorkragenden Wand- und Eckvorstössen im östlichen Hausteil, die möglicherweise durch sekundäre Massnahmen zu erklären sind, fehlen aber auch im Stubenbund die Spuren von ehemals eingelassenen Unterzügen, von Stichbalken oder anderen vorkragenden Querhölzern.

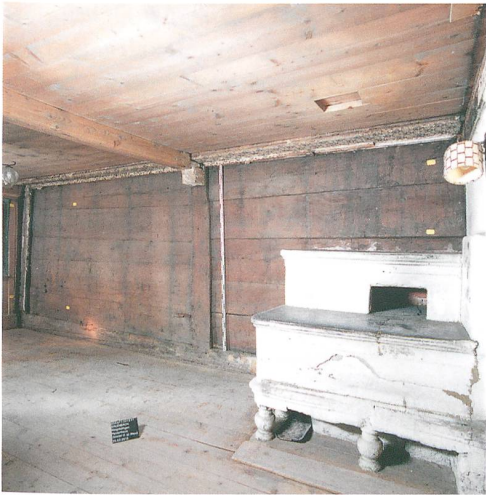
Abb. 20, links: Erlenbach, Ringoldingen, Heidenhaus. Mittig der Stube 2 (vgl. Abb. 10) wurde die Trennwand errichtet. Blick nach Südwesten.

Mitten in die grosse Stube 2 wurde eine Ständer-Bohlen-Wand eingezogen (Abb. 20). Dadurch entstanden im Vorderhaus drei etwa gleich grosse Räume (Zimmer 1, Stube 4, Stube 5) (Abb. 21). Unklar ist, ob die Raumteilung den Einbau einer neuen Decke notwendig machte oder ob dies erst später geschah. Zu belegen ist, dass beim Einbau der Trennwand die Konsolen der Balken-Bohlen-Decke mindestens lokal entfernt werden mussten. Die Erneuerung der gesamten Deckenkonstruktion ist nicht zu belegen. Gesichert sind ab dieser Bauphase zwei Stubenöfen, die jeweils in der Nordwestecke von Zimmer 1 und Stube 4 standen.

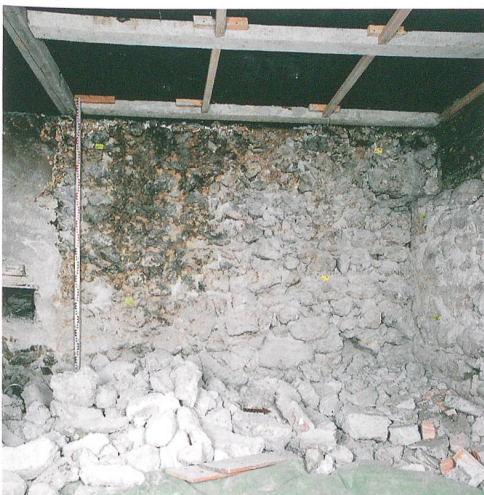
Abb. 22, links: Erlenbach, Ringoldingen, Heidenhaus. Die nachträglich eingebaute Trennwand ist höher als die Nordwand und stösst an die Nordwand an. Blick nach Westen.

Im rückwärtigen Haus manifestiert sich die Teilung durch den Einbau einer massiven Steinmauer (Abb. 22). Übers Eck nach Osten geführt, diente die Mauer gleichzeitig als Rückwand der neuen Herdstelle mit Schüröffnung zum Stubenofen von Zimmer 1 (Abb. 23).

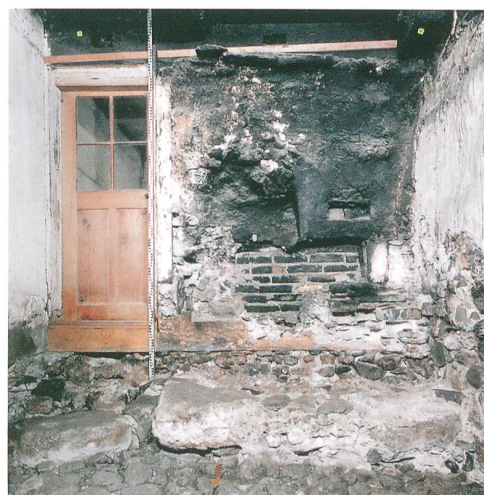
Abb. 23, rechts: Erlenbach, Ringoldingen, Heidenhaus. Auf der Steinpflasterung steht das Herdstellenfundament. Dahinter ist das Schürloch des Stubenofens und der Ausriss einer Kochstelle erkennbar. Blick nach Süden.

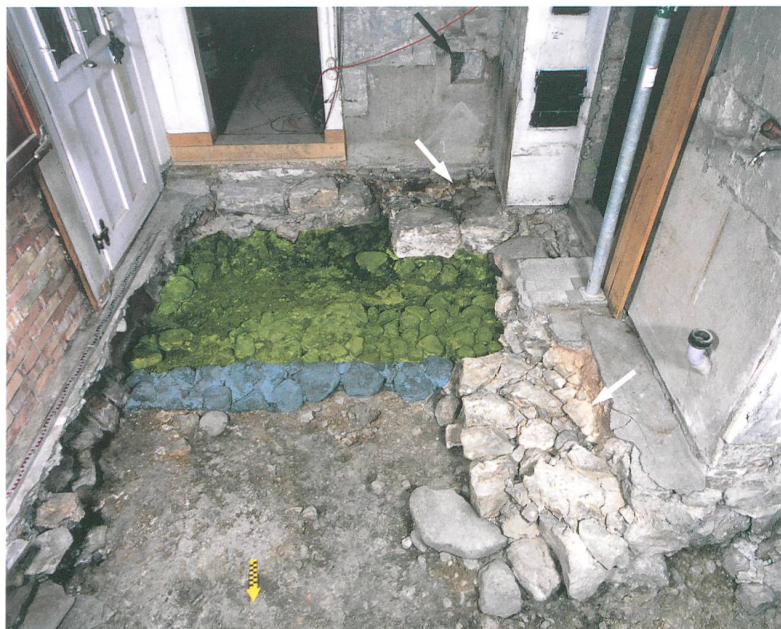
Abb. 24: Erlenbach, Ringoldingen, Heidenhaus. Blick in den offenen Küchenraum. Weisse Pfeile: die beiden möglichen Ofenfundamente; schwarzer Pfeil: Schüröffnung des Stubenofens; grün: Geröllsteinpflasterung im Quer-gang; blau: Streifenfundament von Kammer 2. Blick nach Süden.

das als Herdstellenfundament gedeutet werden könnte. Eine Reihe von Bruchsteinen sind über der Pflasterung vermörtelt worden und bilden nach Osten hin eine Front. Der Mörtel zwischen den Bruchsteinen ist stellenweise hitzege-rötet. Denkbar ist, dass die Süd-wand der Kammer 2 ausgebaut wurde, um im Hinterhaus eine weitere Küche einzurichten. Zusätzlich bedingte dieser Funktionswechsel den Ausbau des Gaden 5 (Abb. 13), respektive dessen Boden und/oder Decke, damit der Rauch aus der «neuen» Küche nach oben abziehen konnte. Diese neue Rauchführung erklärt die starke Russ-schwärzung der Hölzer im Innern des ehemaligen Gaden 5.

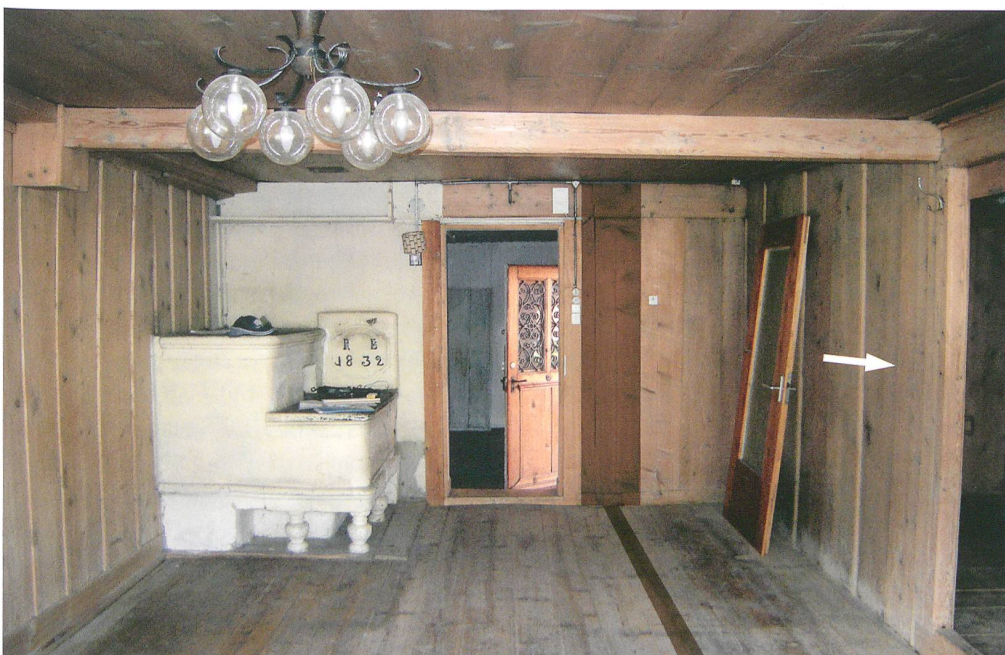
Abb. 27: Erlenbach, Ringoldingen, Heidenhaus. Zimmer 2. Die Ostwand der Bauphase III (weisser Pfeil) vergrösserte die Stube um einen Meter. In brauner Farbe ist auf dem Bild der Standort der Ostwand aus Bauphase I und II gekennzeichnet. Die Ofenplatte bezieht sich auf Rudolf Bächler, Besitzer des östlichen Hausteils von 1816 bis 1864. Blick nach Norden.

(Abb. 21) schuf neue Raumgrundrisse (Abb. 26), denn die neue Binnenwand aus vertikalen Bohlen mit Wechselfüllung<sup>45</sup> wurde um 1 m nach Osten versetzt (Abb. 27). Dadurch vergrösserte sich die mittlere Stube und es entstanden die neuen Zimmer 2 und 3. Zusätzlich wurden in Zimmer 3 partiell oder vollständig Schwellen und Deckenrähme ausgewechselt, die Bohlenwände erneuert und in der Südwand ein neuer Zugang zur Fassadenlaube geschaffen. Zeitlich parallel dürften auch die Fenster erneuert worden sein. Eine erhaltene Ritzung mit den Initialen «Ch. St.» und der Jahreszahl «1893» liefert hierfür einen *terminus ante quem*. Obschon das Haus im gesamten 19. Jahrhundert von drei unabhängigen Parteien bewohnt wurde, erscheinen die Fenster der gesamten Südfassade im Erdgeschoss derart einheitlich, dass ein gleichzeitiger Einbau zu vermuten ist.<sup>46</sup> Gesichert sind die Erneuerung der Decken und Böden in den Zimmern 2 und 3 und der zeitgemässe Einbau von Wandtäfern.

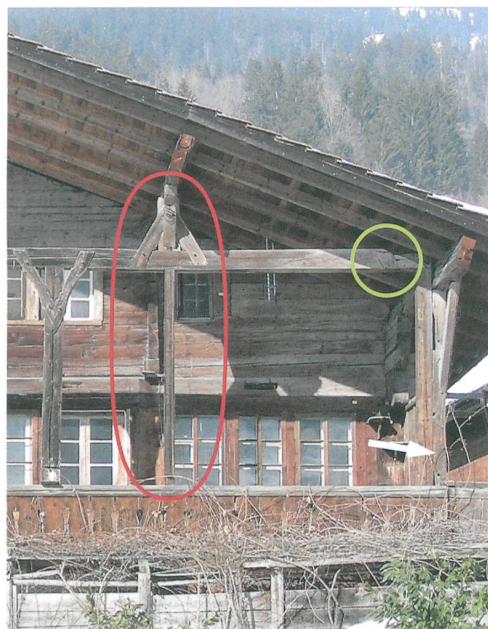
Abb. 28: Erlenbach, Ringoldingen, Heidenhaus. Südfassade. Roter Kreis: Der Ständer wurde nachträglich unter die untere Mittelfette gestellt. Grüner Kreis: Beim Einsetzen des zusätzlichen Eckständers musste die Kopfstrebe abgesägt werden. Blick nach Norden.

Vermutlich statische Probleme im östlichen Hausteil zwangen zur Ergänzung des Ständerwerks auf der südlichen Giebelseite (Abb. 28). Die Last der unteren Mittelfette wurde zusätzlich durch einen neuen Holzständer abgefangen. Der obere Teil des Ständers ist mit zwei Fussstreben am Ankerbalken und mit einem Bug an der Pfette befestigt. Der untere Teil ist in den Ankerbalken und in die Laubenschwelle eingezapft. Im gleichen Zug wurde der östliche Eckständer durch einen zusätzlichen Ständer verstärkt. Die Kopfstrebe des älteren Ständers wurde dabei entfernt.

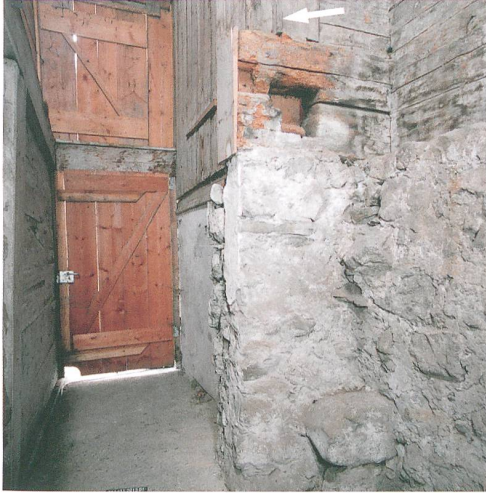
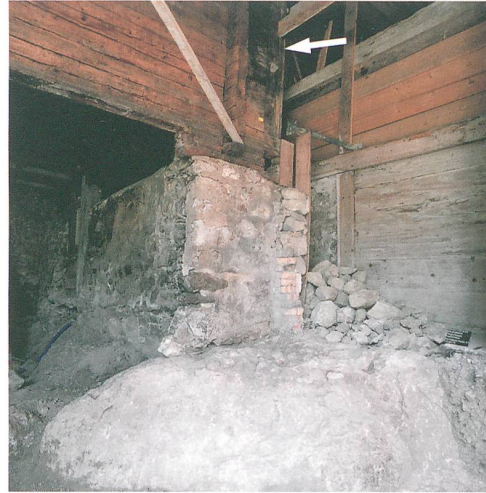
Abb. 31: Erlenbach, Ringoldingen, Heidenhaus. Links: Fortsatz der Ostmauer nach Norden. Auf der Mauer liegen die Schwelle und der Vorstoss der Ostwand. Blick nach Südosten. Rechts: Blick auf die Nord- und Ostmauer während der Umbauarbeiten im Sommer. Die Mauer steht auf dem Felsen. Nach Süden bildet sie eine Stirn oder einen Absatz, dahinter zeigt sich die Vormauerung. Blick nach Nordwesten.

Ausser dass der Eckverbund von der Ost- zur Nordmauer zu einem unbekanntem Zeitpunkt verändert wurde, indem man die Mauerstärke innenseitig verringerte, zeigte sich aussenseitig ein Mauerfortsatz nach Norden. Analog zu der innenseitigen Verringerung der Mauerstärke findet sich dieselbe auch aussenseitig am nördlichen Mauerfortsatz, nur dass im Gegenzug aussenseitig die gegenüberliegende Mauerseite verstärkt wurde. Diesem Mauerfortsatz lagen die Vorstösse des Blockbaus zentral auf (Abb. 31).

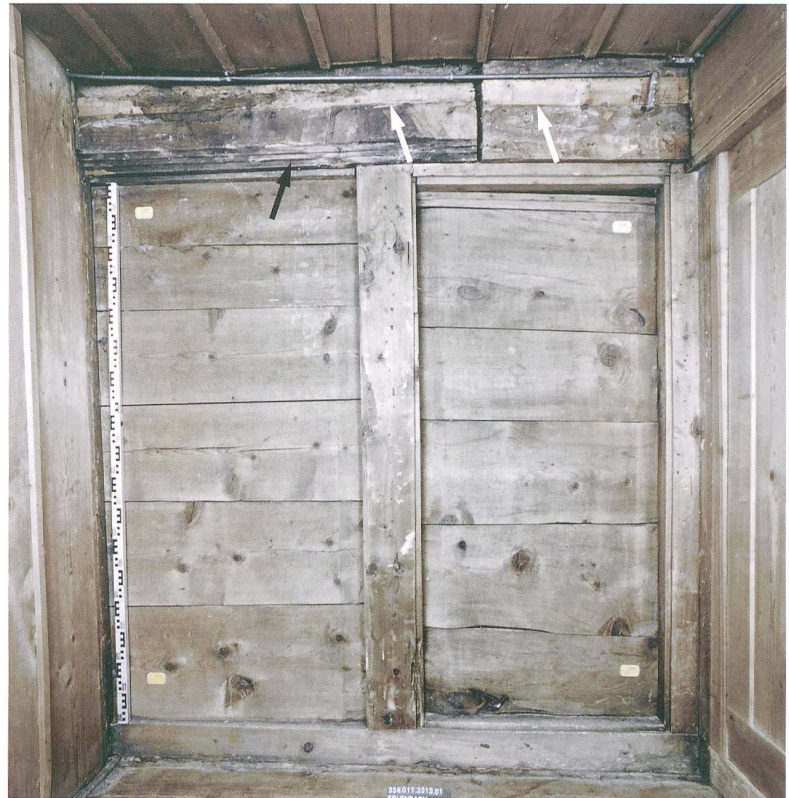
Abb. 33: Erlenbach, Ringoldingen, Heidenhaus. Zimmer 3. Die weissen Pfeile markieren die zurückgestrafte Konsole am Deckenrähm. Der schwarze Pfeil markiert die Profilierung, welche am Längsstoss fehlt. Blick nach Norden.

Schon während der Untersuchung zeigte sich eine Reparatur am nördlichen Rähm des Vorderhauses (Abb. 33). Die zurückgeschlagene Konsole belegt, dass beim Einbau die Balken-Bohlen-Decke offensichtlich noch bestanden hat, auf die renaissancezeitliche Verzierung aber bereits verzichtet wurde. Die Datierung des Längsstosses (Fnr. 128108) belegt denn hier auch eine Reparatur in der ersten Hälfte des 18. Jahrhunderts, die in keinem Zusammenhang mit den jüngeren Umbauten des 19. Jahrhunderts in Zimmer 3 stand.
