Zeitschrift: Archäologie Bern : Jahrbuch des Archäologischen Dienstes des Kantons Bern = Archéologie bernoise : annuaire du Service archéologique du canton de Berne

Artikel: Bern, Gerechtigkeitsgasse 16 : ein spätmittelalterliches Stadthaus in der unteren Altstadt

Autor: Baeriswyl, Armand / Lüscher, Roger

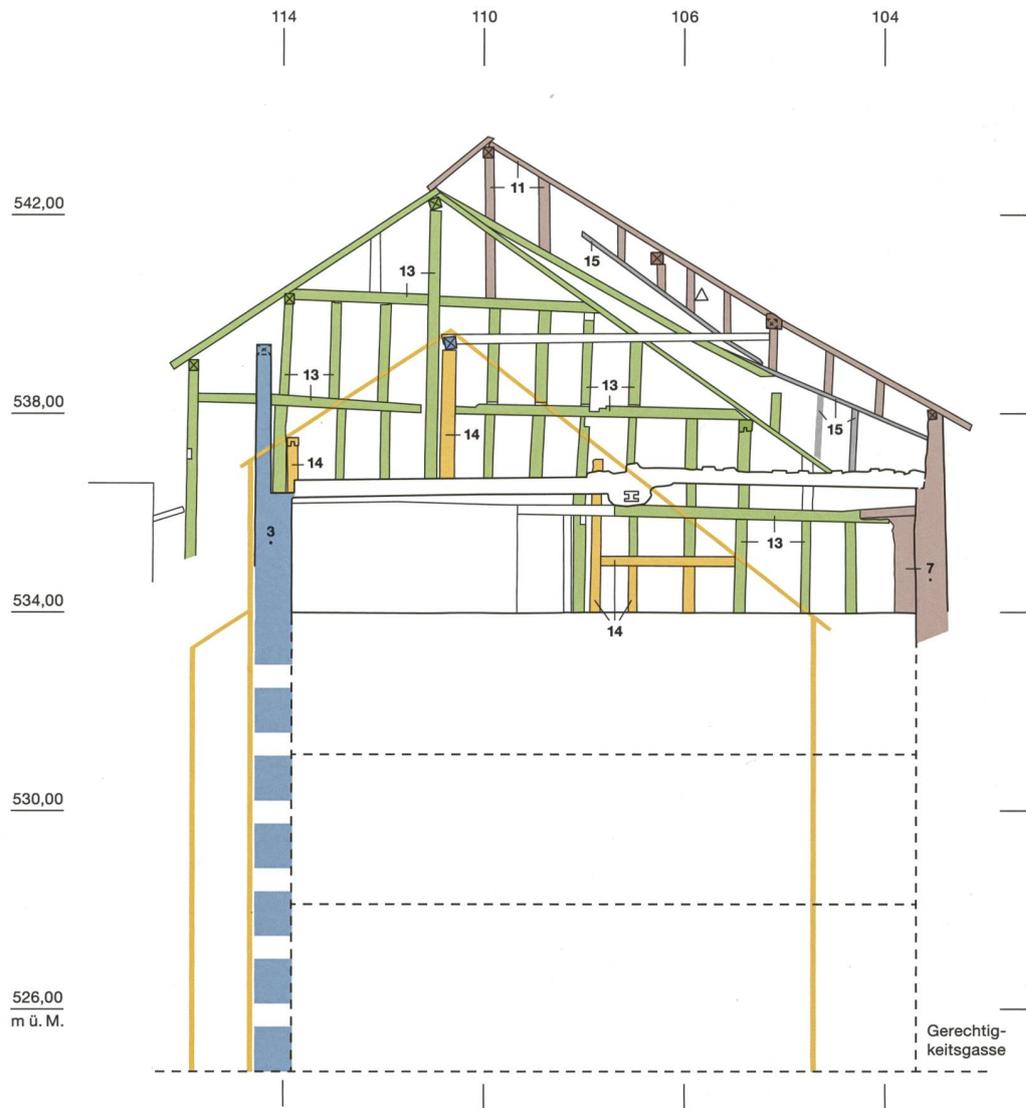
2 Bern, Gerechtigkeitsgasse 16. Ansicht der östlichen Brandmauer. Untersucht wurden die Bereiche des dritten Obergeschosses bis zum First, der Rest des Gebäudes ist nur gestrichelt dargestellt. Blick nach Osten. M. 1:150.

- Phase 1 (1428)
- Phase 2 (1462/63)
- Phase 3 (1464/65)
- Phase 4 (1612/13)
- Phase 5 (erste Hälfte 18. Jh.)
- Phase 6 (1757?)

An der östlichen Brandmauer fanden sich aber keinerlei Spuren der Holzkonstruktion rot. Dort errichtete man die Holzkonstruktion (13)

(Abb. 2, grün). Und auf den ersten Blick erkennbar: Sie rechnet ebenfalls mit einem hölzernen Gebäude auf der Parzelle Gerechtigkeitsgasse 16. Die erhaltene Firstpfette läuft ebenso durch wie zwei nordseitige Mittelpfetten. Mehr noch: An der westlichen Brandmauer wurde ein Teil der Konstruktion rot entfernt und durch eine Konstruktion grün ersetzt, die die beiden genannten Mittelpfetten aufnahm. Und die Firstpfette der Konstruktion rot wurde, wie auf Abb. 4 erkennbar ist, abgesägt und im Bereich des Hauses Gerechtigkeitsgasse 16 durch die Firstpfette grün ersetzt (Abb. 4). Die Konstruktion lässt ein Gebäude annehmen, das mit der heutigen Gassenlinie rechnet. Nordseitig reichte die Konstruktion aber nicht bis zum Ehrgraben, sondern liess möglicherweise Platz für einen offenen Hinterhof. Die Hölzer dieses Bauwerks datieren dendrochronologisch in den Herbst/Winter 1464/65.

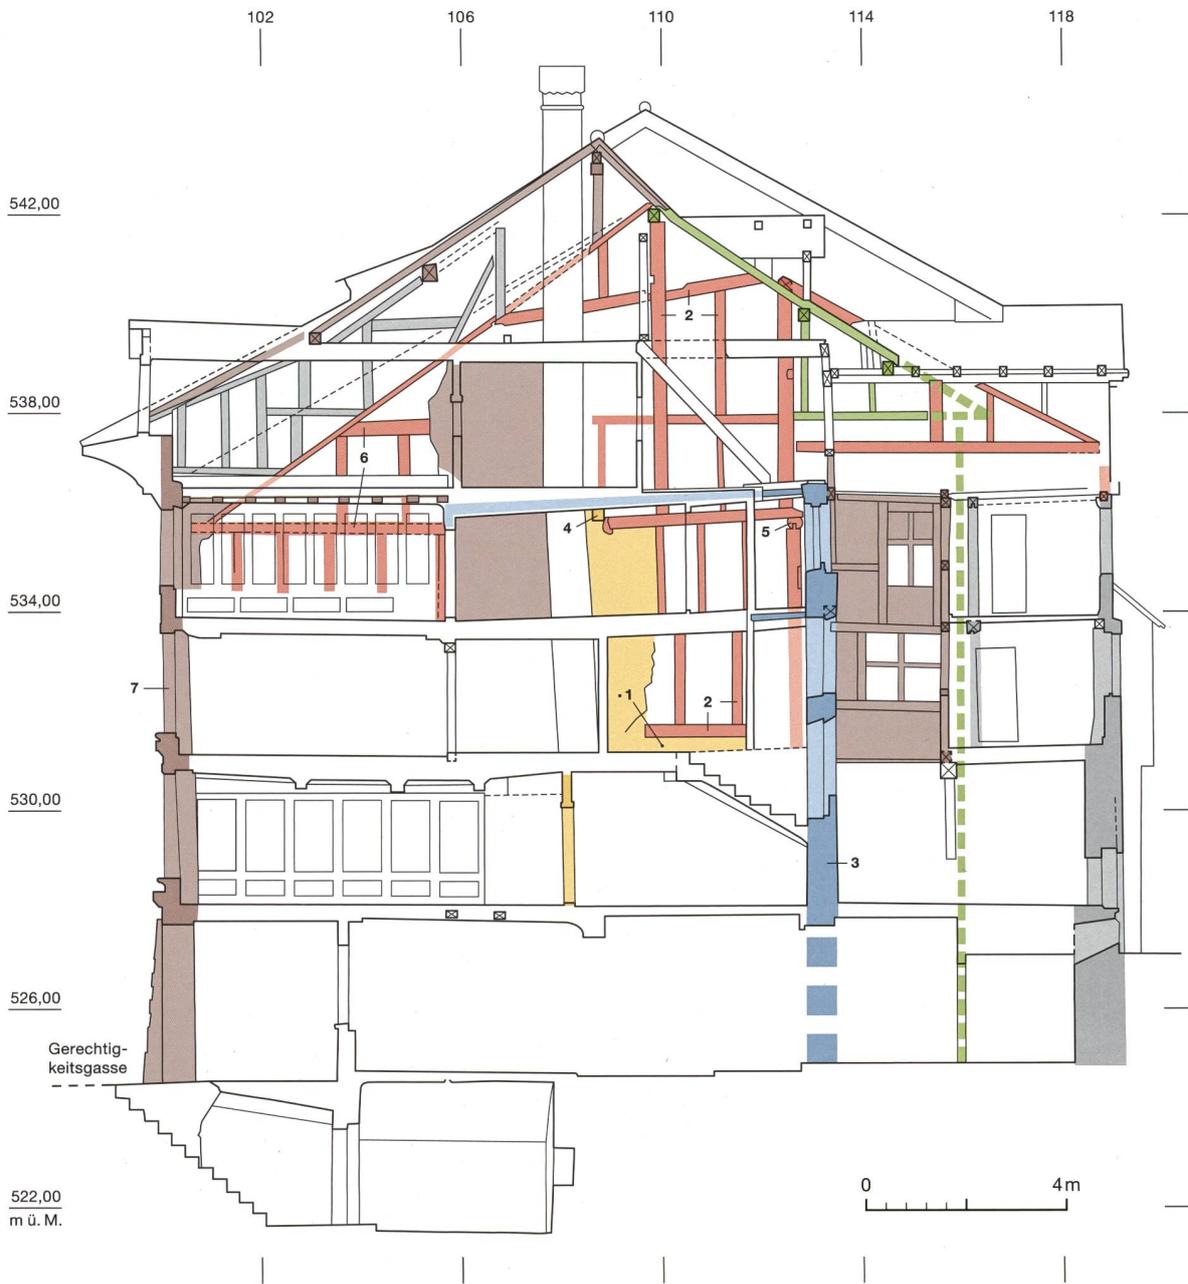
3 Bern, Gerechtigkeitsgasse 16. Ansicht der westlichen Brandmauer. Blick nach Westen. M. 1:150.

- Phase 1 (1428)
- Phase 2 (1462/63)
- Phase 3 (1464/65)
- Phase 4 (1612/13)
- Phase 5 (erste Hälfte 18. Jh.)
- Phase 6 (1757?)

An der westlichen Brandmauer fehlen entsprechende Befunde. Dafür besteht dort im zweiten und auch im dritten Obergeschoss mittelalterliches Mauerwerk mit einer im Verband stehenden Sandsteinkonsole (4) (Abb. 3). Rekonstruieren lässt sich ein Gebäude unbekannter

Für ein Gebäude zwischen diesen beiden, auf der Parzelle Gerechtigkeitsgasse 16, spricht nur ein Hinweis, die Sandsteinkonsole (4) im Mauerwerk. Sie könnte einen Streifbalken getragen haben, der Teil einer Holzkonstruktion auf diesem Grundstück gewesen sein könnte.

Auf der steinernen westlichen Brandmauer (Abb. 3) lag die Ständer-Schwellen-Konstruktion (2/6, rot). Diese neue Brandwand erstreckt sich über die gesamte Parzellentiefe bis zum

An die Stelle der postulierten hölzernen Hoffassade (5) trat die gemauerte Fassade (3) (Abb. 3). Die Erschliessung erfolgte nun über eine Treppe im Hausinnern. Die bestehenden Deckenbalkenlagen aller Obergeschosse wurden durch neue ersetzt, die bemerkenswerterweise längs, also über die gesamte Haustiefe, verliefen. Es ist völlig unklar, warum derart lange – und sicherlich teure – Balken eingebaut wurden. Es ist anzunehmen, dass man damals auch die Vorderfassade erneuerte. Ausserdem wurden bei dieser Sanierung einzelne Ständer ersetzt und Gefache neu ausgemauert. Die Balkenlage konnte auf 1612 datiert werden. An der Aussenseite des Treppenhauses fanden sich einzelne Reste von schwarzer Farbfassung im Stil des frühen 17. Jahrhunderts

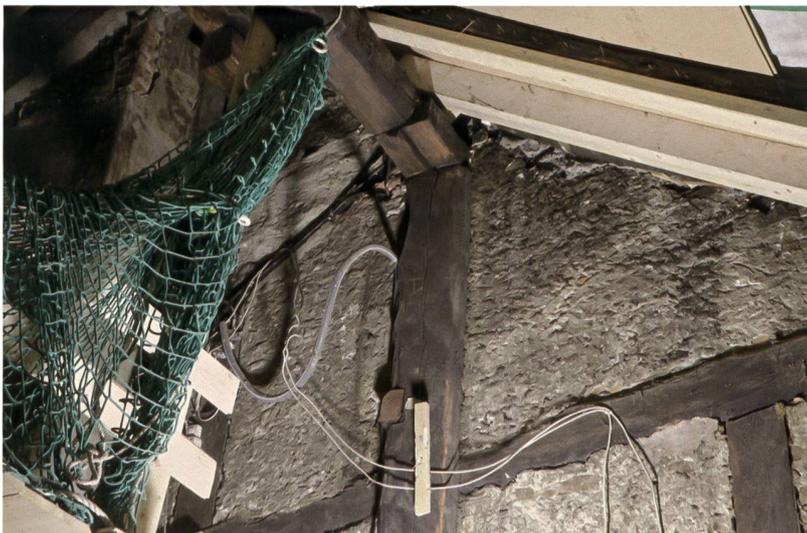
4 Bern, Gerechtigkeitsgasse 16. Firstständer grün, der an seinem Westende auf dem abgesägten Firstständer rot aufsteht. Unten die abgesägte Blattsasse einer Kopfstrebe rot. Blick nach Südwesten.

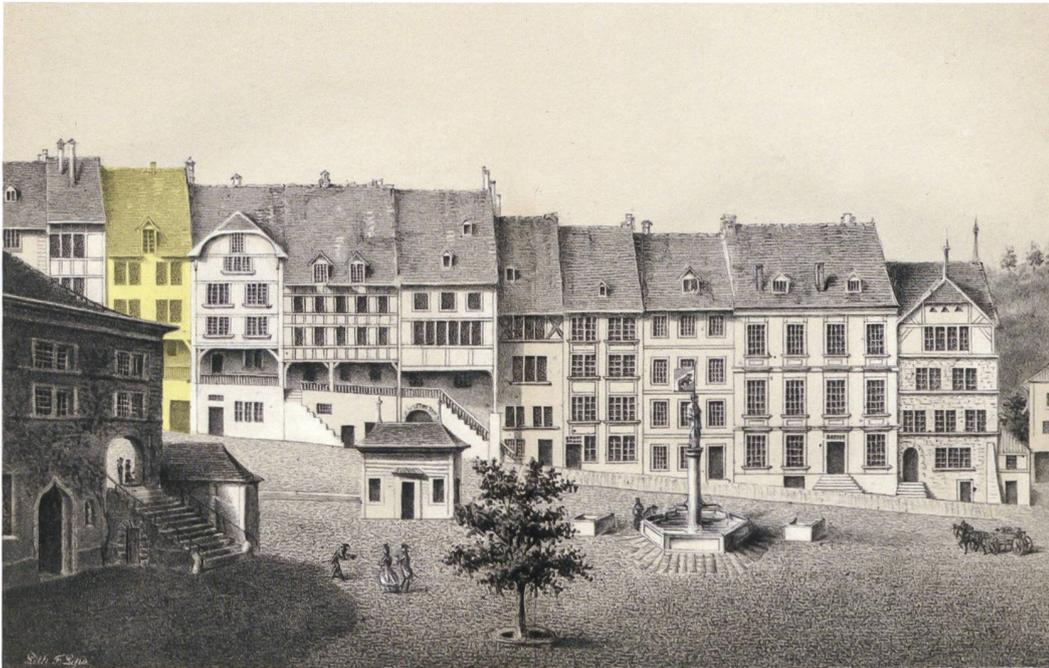
5 Bern, Gerechtigkeitsgasse 16. Ansicht der unteren Gerechtigkeitsgasse um 1732 nach J. J. Brenner. Das Haus Nr. 16 ist gelb hinterlegt.
