Zeitschrift: Archäologie und Denkmalpflege im Kanton Solothurn
Herausgeber: Amt für Denkmalpflege und Archäologie des Kantons Solothurn
Band: 14 (2009)

Artikel: Neues zur römischen Villa von Oberbuchsiten/Bachmatt : die Ausgrabung 2006
Autor: Gutzwiller, Paul
DOI: <https://doi.org/10.5169/seals-844261>

Neues zur römischen Villa von Oberbuchsiten/Bachmatt – Die Ausgrabung 2006

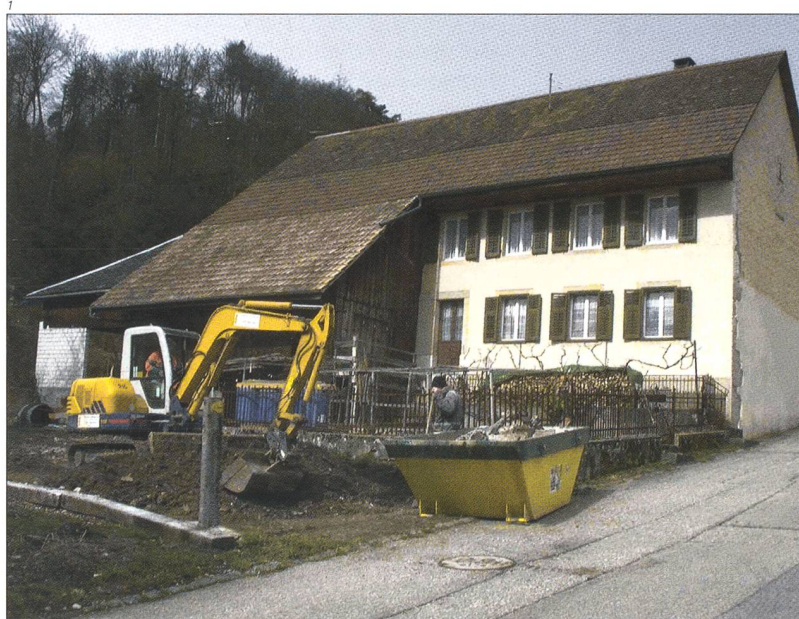
Abb. 1
Abhumusieren im Garten des Hauses Eggen 146.

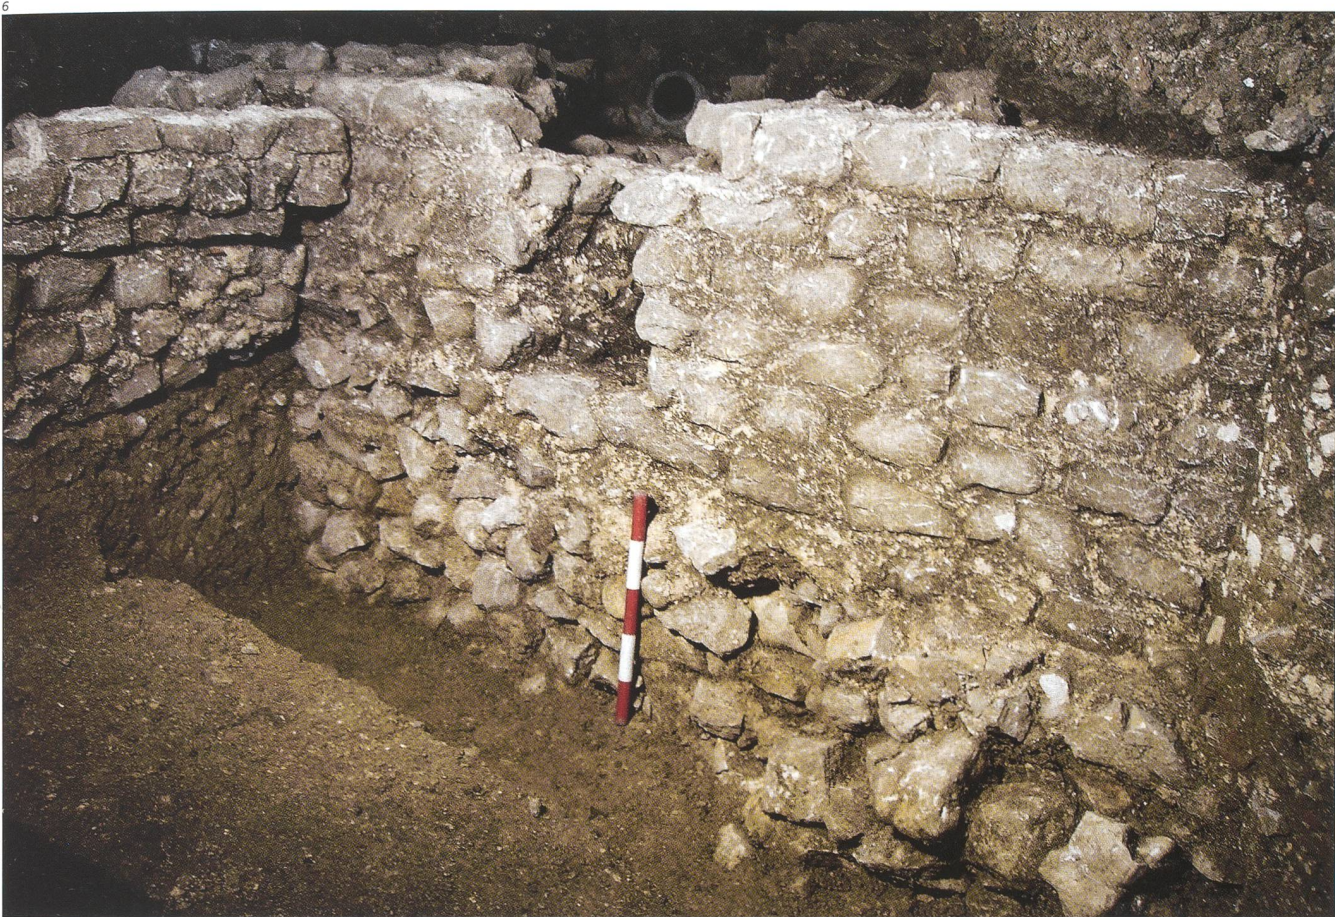
Abb. 6
Die Südseite der Mauer M3 mit dem rechteckigen Hohlraum, links die über dem Fundament korrigierte Mauer M5.

Die Südmauer M3 bestand aus einem zweischaligen, 90 Zentimeter breiten Mauerwerk aus grob behauenen Kalksteinen mit weissem Mörtel. Auf der Südseite (gegen Raum 4 hin) blieb sie gut 1,50 Meter hoch erhalten (Abb. 6). Über einem 50 Zentimeter hohen, ungemörtelten und unregelmässigen Fundament folgte das sorgfältig gemauerte Sichtmauerwerk, das stellenweise mit Fugenstrich versehen war. Über der ersten Lage des Aufgehenden befand sich ein rechteckiger, 35 Zentimeter breiter und 40 Zentimeter hoher Hohlraum. An seiner Sohle abgelagerter Kalksinter weist darauf hin, dass hier Wasser hindurch floss. Durch die Mauerlücke könnte einst eine Deuchelleitung geführt haben, welche die Villa mit Frischwasser versorgte. Ob der in der Nordostecke von Raum 2 freigelegte «Kanal» ebenfalls zum Wasserleitungssystem der Villa gehörte, muss offen bleiben (Harb 2006, 17). Auf der Südseite der Mauer M3 versickerte das Wasser in einer flachen Grube in Raum 4.

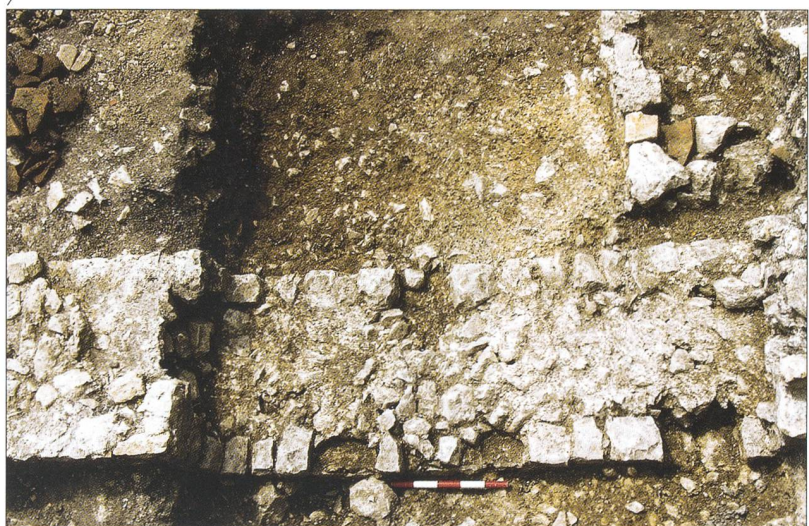
Abb. 7
Die Torausparung in der Südmauer M1 von Raum 3.

Südlich an Raum 2 schloss der 5,80 Meter breite und 12 Meter lange Raum 3 an. Mit einer Fläche von gut 70 Quadratmetern ist er der bisher grösste bekannte Raum des Hauptgebäudes. Seine Mauern (M1–M4) waren 1 Meter breit und besaßen zwei Schalen aus partiell hergerichteten Kalksteinquadern. Sorgfältig in Lagen gelegt, verband sie ein weisser Mörtel. Der Kern zwischen den Schalen bestand aus zerkleinerten Bruchsteinen und reichlich Mörtel. Horizontale, nur stellenweise vermauerte Bruchsteinlagen bildeten ihre Fundamente. Die Südmauer M1 war durchschnittlich 80 Zentimeter hoch erhalten. Ostwärts endete sie in einem 50 Zentimeter vorspringenden Stützpfeiler. In ihrer Mitte lag ein 2,50 Meter breites Tor, dessen Schwellsteine wohl ausgeraubt wurden (Abb. 7).

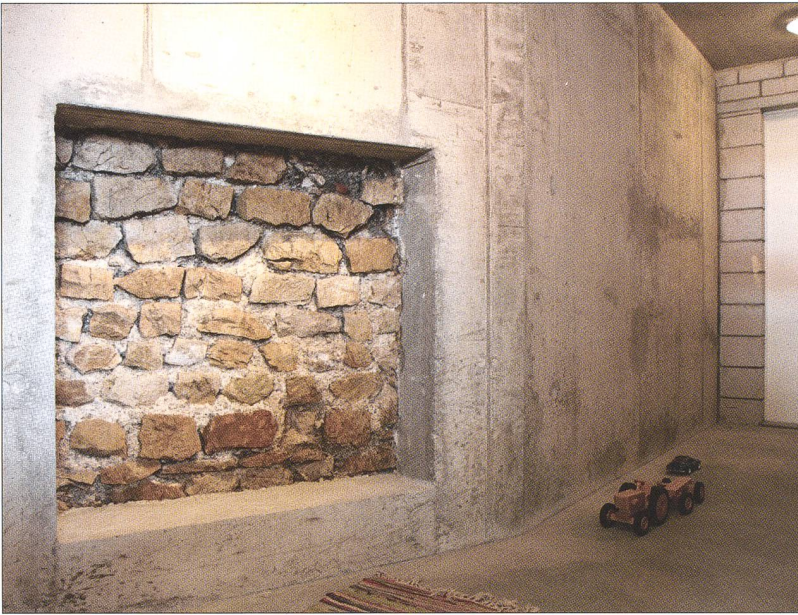
Abb. 8
Ein Fenster in die Vergangenheit – die im Keller sichtbare römische Mauer M5.

Die Mauer M5 war im Nord- und im Südteil je etwa 50 Zentimeter, in der Mitte knapp einen Meter hoch erhalten. Ihre Sohle folgte dem natürlichen Geländeverlauf und sank von Norden nach Süden stark ab. Der mittlere Teil ist in die heutige Kellermauer integriert und in einem Fenster sichtbar (Abb. 8). Mauer M5 wies zwei Besonderheiten auf: Etwas südlich der Mitte und am Süden verbreiterte sie sich zu zwei je 1 Meter langen und 75 bis 80 Zentimeter breiten Sockeln. Deren Funktion ist nicht ganz klar. Vielleicht trugen sie einst Säulen, auf denen das Dach des Raumes ruhte. Ausserdem wurde am Nordende von Mauer M5 das um 10 Zentimeter verschobene Fundament im Aufgehenden wieder korrigiert (Abb. 6). Die Südmauer M6 war maximal 40 Zentimeter hoch erhalten. Ihr Mittelteil war durch eine mittelalterliche Grube stark gestört.

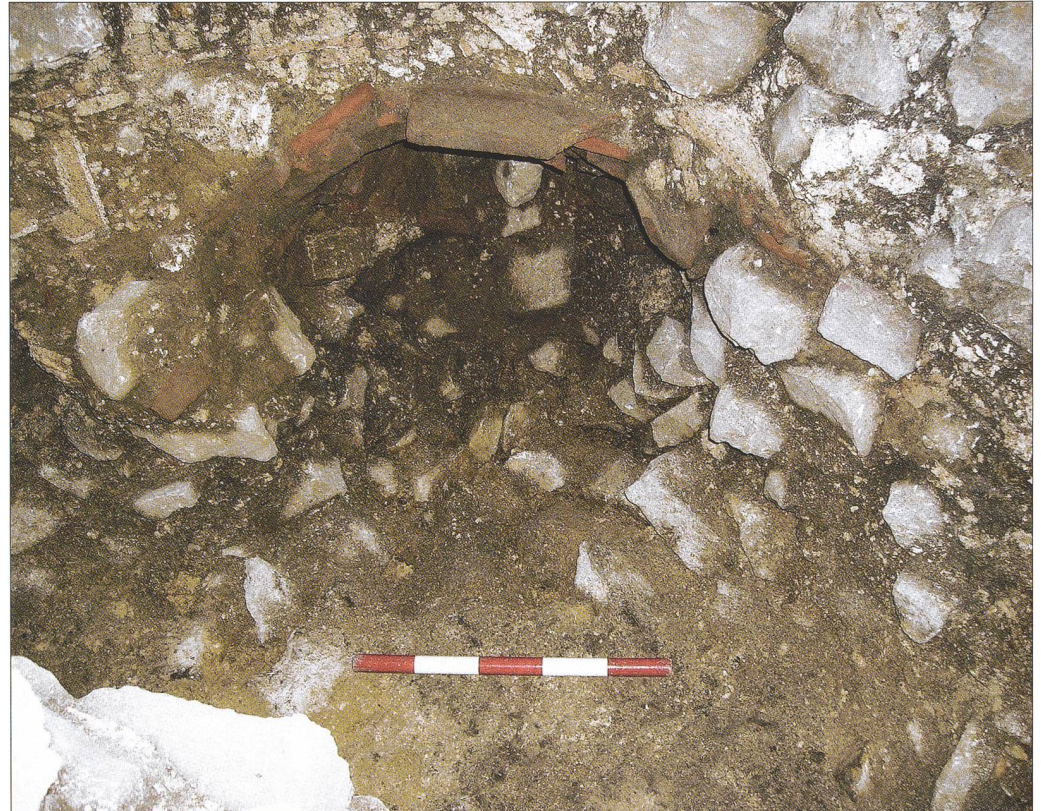
Abb. 9
Die sogenannte «Ofenkonstruktion» im römischen Bauschutt unter der modernen Hausmauer, gegen Osten.

Im Bauschutt des Raums 3, im engen Winkel zwischen den Mauern des heutigen Wohnhauses und der römischen Mauer M2, trat ein mit Ziegel- und Tubulifragmenten ausgekleideter, tunnelartig gewölbter Hohlraum auf (Abb. 9). Seine Breite und Höhe betragen je 50 Zentimeter. Wegen einzelner Holzkohlestücken, die auf der Sohle lagen, bezeichnen wir den Befund provisorisch als «Ofenkonstruktion». Seine Funktion bleibt aber ungeklärt. Da er in den Bauschutt eingetieft ist, muss er jünger sein. Be-

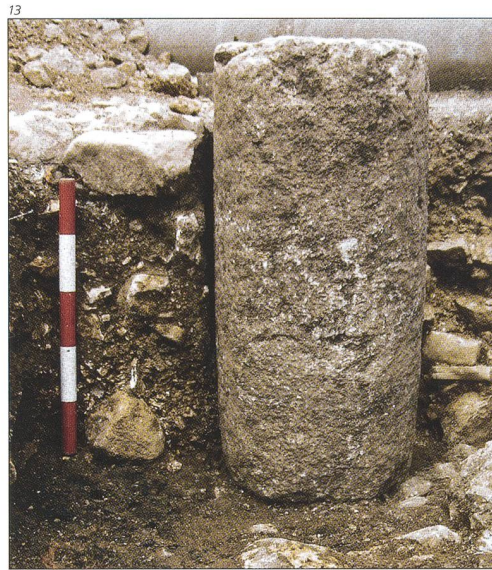
Abb. 14
Profile P3–5 südlich des Kernbaus und in Raum 5:
1 gelblicher, anstehender Kies/Schotter.
9 Kiesstampfboden, Gehhorizont 1, Bauhorizont des Kernbaus.
10 kiesige Planierungsschichten.
11 gestampfter Kiesboden, Gehhorizont 2, Bauhorizont von Raum 5.
12 römischer und nach-römischer Bauschutt.
Orange Phase 1.
Grün Phase 2.

Die Mauern von Raum 5 waren auf den jüngeren Gehhorizont 2 gesetzt (Abb. 14, Schicht 11). Raum 5 wurde folglich im Zuge des Umbaus des Villenareals zum Beginn der zweiten Phase an den Kernbau angefügt. Der hart gestampfte Kiesboden des südlichen Vorplatzes bildete auch im Innern den Fussboden.

Der erste Gehhorizont, der zugleich Bauhorizont des Kernbaus war (Abb. 14, Schicht 9), wurde mit einer bis zu 50 Zentimeter dicken Planie (Schicht 10) überdeckt und mit einem gestampften Kiesboden versehen (Schicht 11). Einen plausiblen Grund dafür bot eine graue, schmutzige Kiesschicht (nicht abgebildet), die gegen Osten über dem anstehenden Kies auftauchte. Bei diesem Material, das sich östlich der Hofmauer bis 80 Zentimeter dick abgelagert hatte, handelte es sich wahrscheinlich um Material, das von einem Bach angeschwemmt wurde. Nord- und westwärts dünnte diese Schicht am ansteigenden Gelände aus. Vor dem Erhöhen des Geländes (Schicht 10) dürfte das südliche Villenareal immer wieder vom nahen Bach überschwemmt worden sein. Wahrscheinlich hielt auch die Hofmauer diesen Überschwemmungen nicht Stand und wurde deshalb wieder abgerissen.
