**Artikel:** Neubau des Zentralverwaltungsgebäudes der PVang  
**Autor:** Zajac, H. / Dietl, W.  
**DOI:** <https://doi.org/10.5169/seals-16519>

### 3. Neubau des Zentralverwaltungsgebäudes der PVang

*Bauherr: Pensionsversicherungsanstalt der Angestellten (PVAng)*

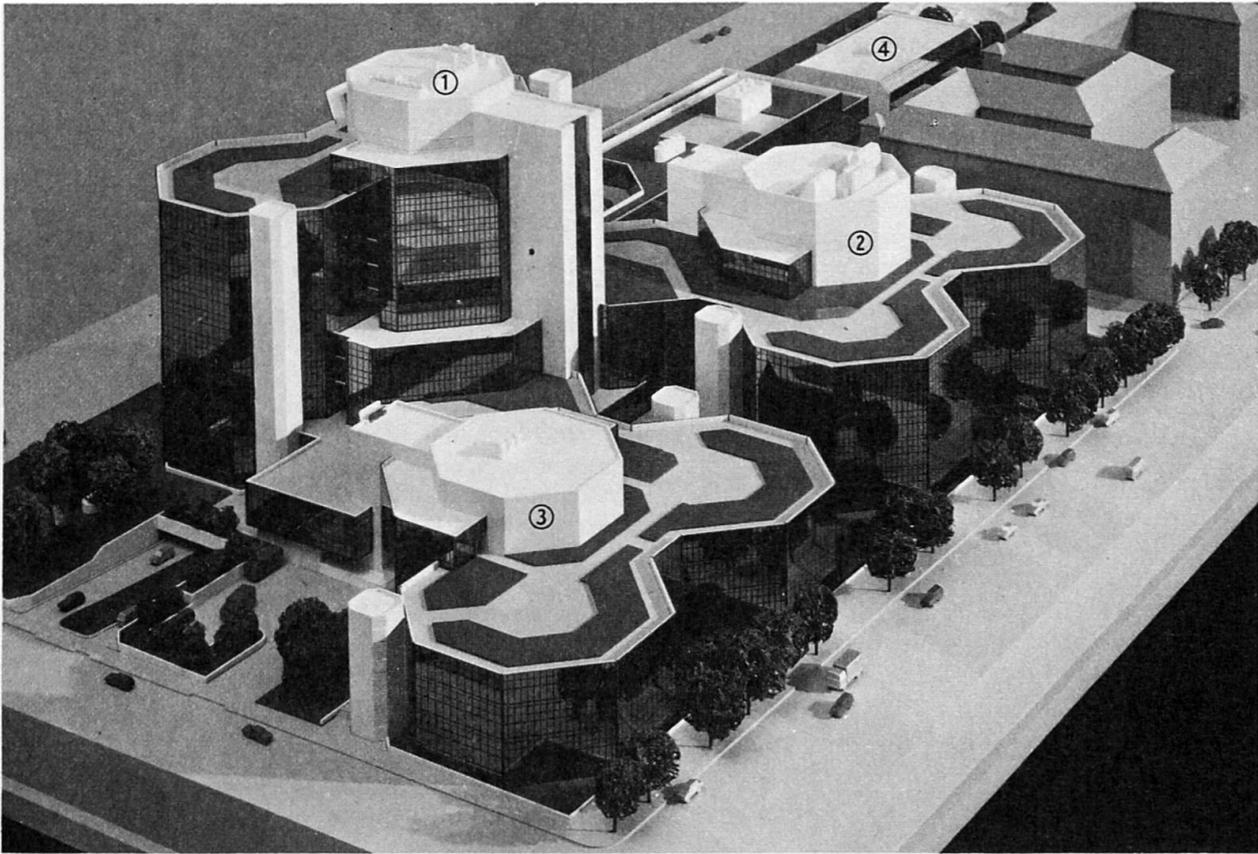
Verwaltungsteil: Bauteil A ① Bauteil B ② Bauteil C ③ Fachärztliche Begutachtungsstation ④

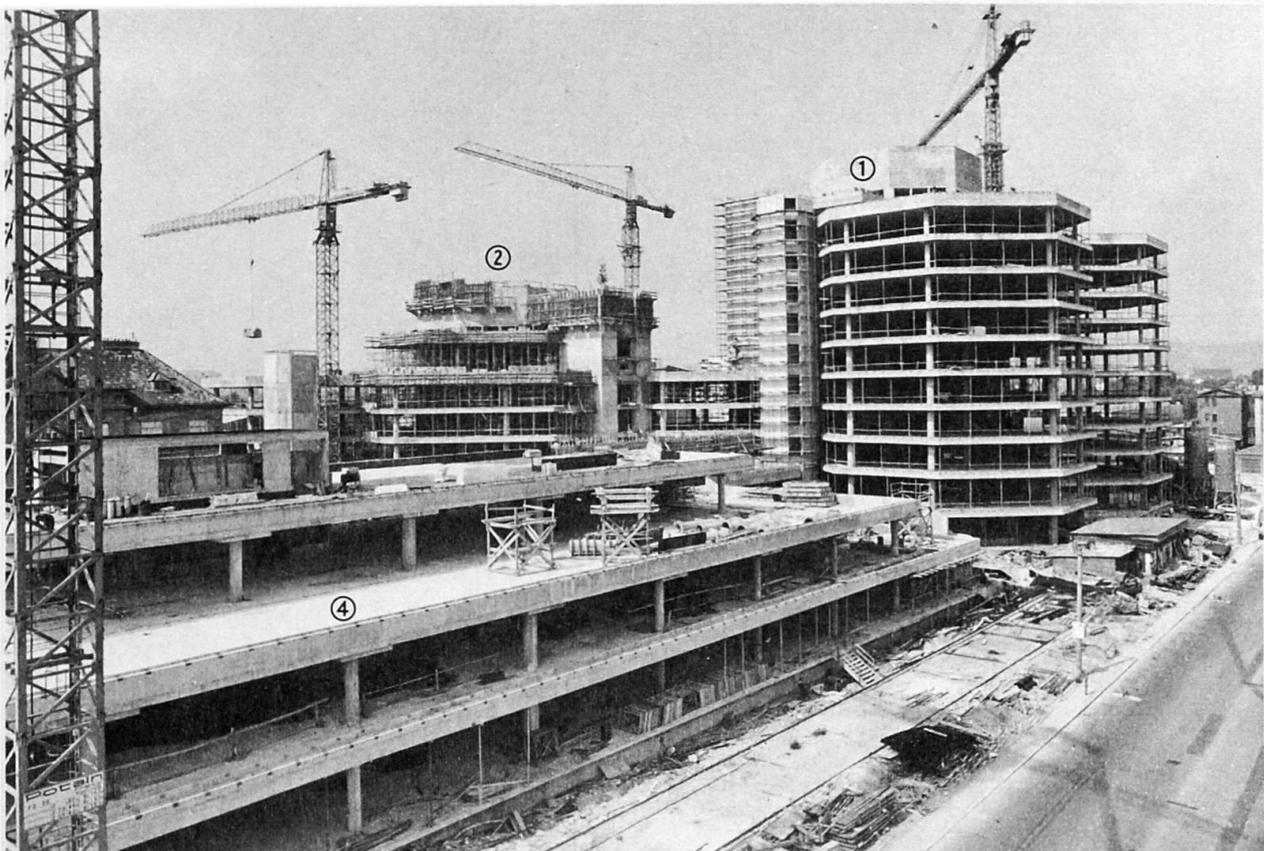
Verwaltungsteil: Bauteil A ① Bauteil B ② Fachärztliche Begutachtungsstation ④
