Concours d'idées pour l'aménagement de la place de Vernier.

CONCOURS
POUR L'AMÉNAGEMENT DE LA PLACE DE VERNIER
(GENÈVE)

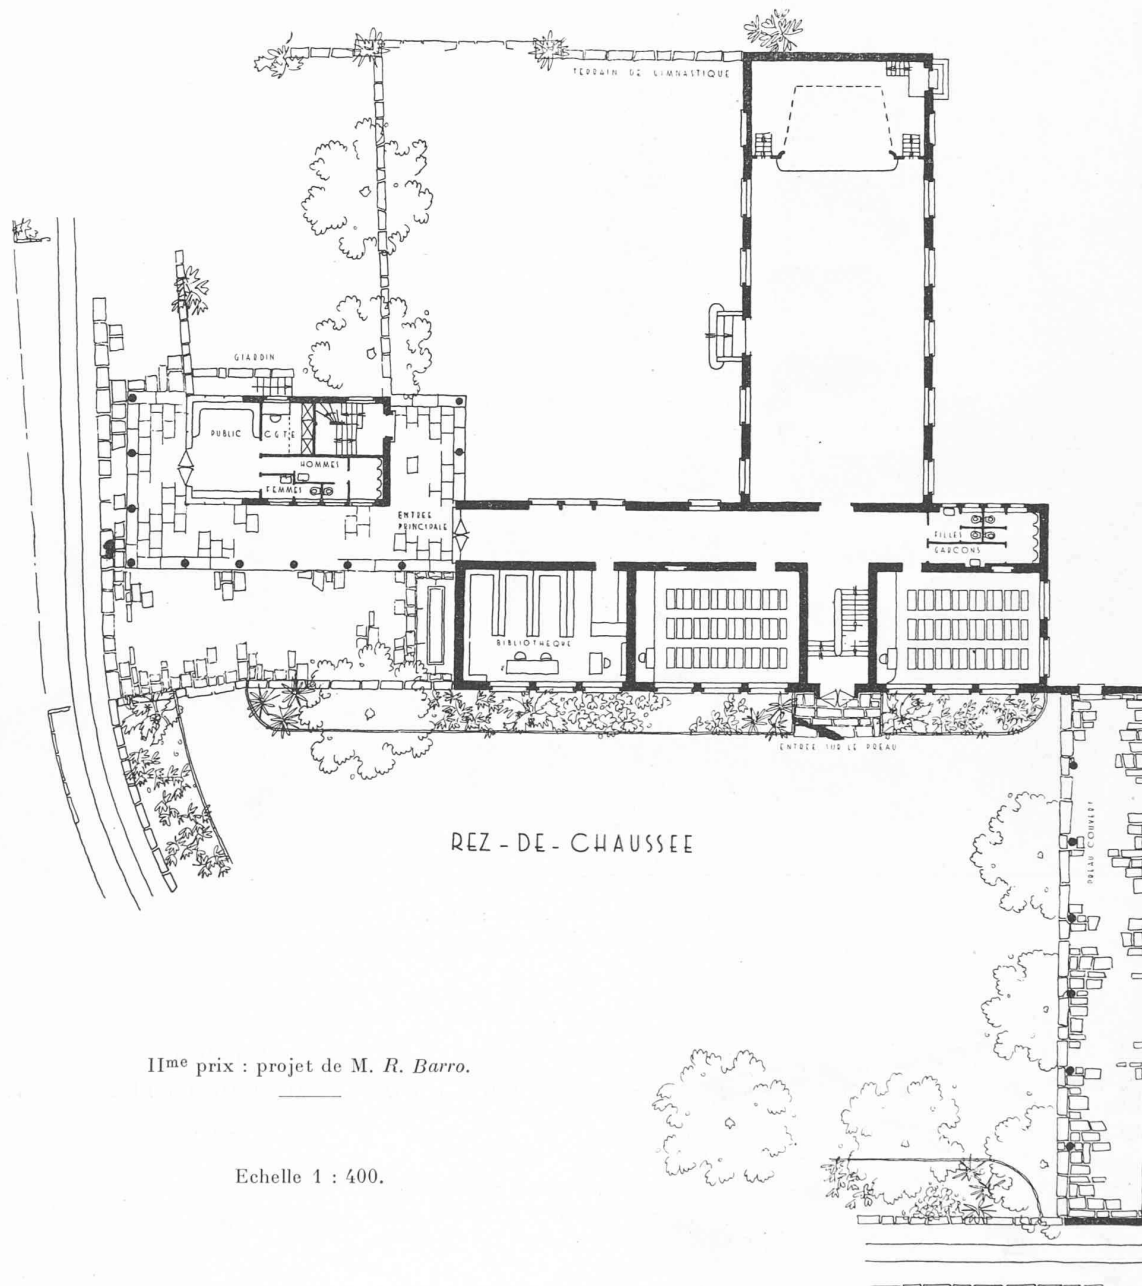
Echelle 1 : 400.

11^{me} prix : projet de M. R. Barro.

La tête de ligne de la C. G. T. E. est bien disposée et nécessite une emprise minimum sur le préau. La station-abri est un peu vaste, mais elle est bien située.

L'architecture du bâtiment d'école est excellente, mais

l'entrée, mal placée, prête à la critique. Le préau couvert abrite heureusement la cour du côté du nord ; sa proportion allongée n'est pas judicieuse pour une école. Bonne distribution des locaux de l'école.

La réalisation de ce projet, du fait des adjonctions importantes qu'il prévoit et des modifications de la toiture et de l'éclairage de l'escalier du bâtiment, serait cependant très coûteuse.

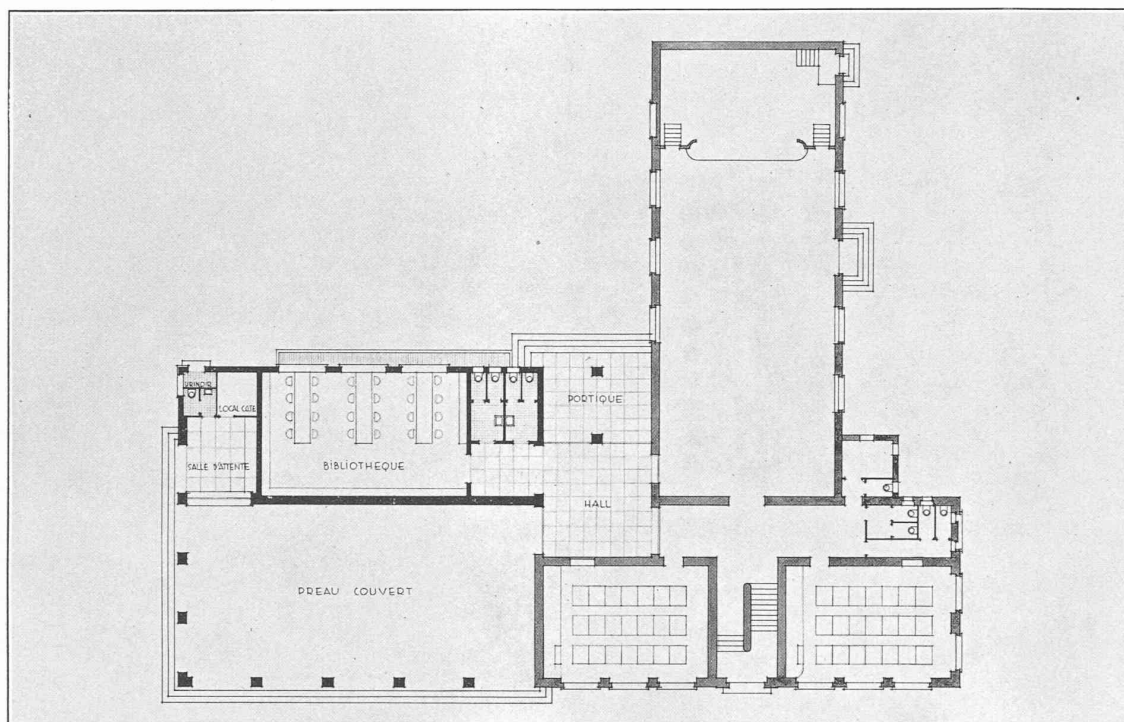
Plan du rez-de-chaussée. — 1 : 400.

III^{me} prix :
projet de M. P. Braillard.

La tête de ligne de la C. G. T. E. est favorablement aménagée ; toutefois, la largeur excessive de la route entraîne une réduction exagérée du préau.

Le préau couvert, heureusement lié au local de la C. G. T. E. présente une excellente solution par les possibilités d'utilisation qu'il offre pour le public. En revanche, la distribution de l'étage manque de concordance avec celle du rez-de-chaussée, ce qui est peu rationnel et d'une réalisation coûteuse. Il est regrettable que l'appartement de l'instituteur ne soit pas pourvu d'un accès indépendant de l'escalier principal de l'école. Le parti proposé pour les installations en sous-sol n'est pas satisfaisant.

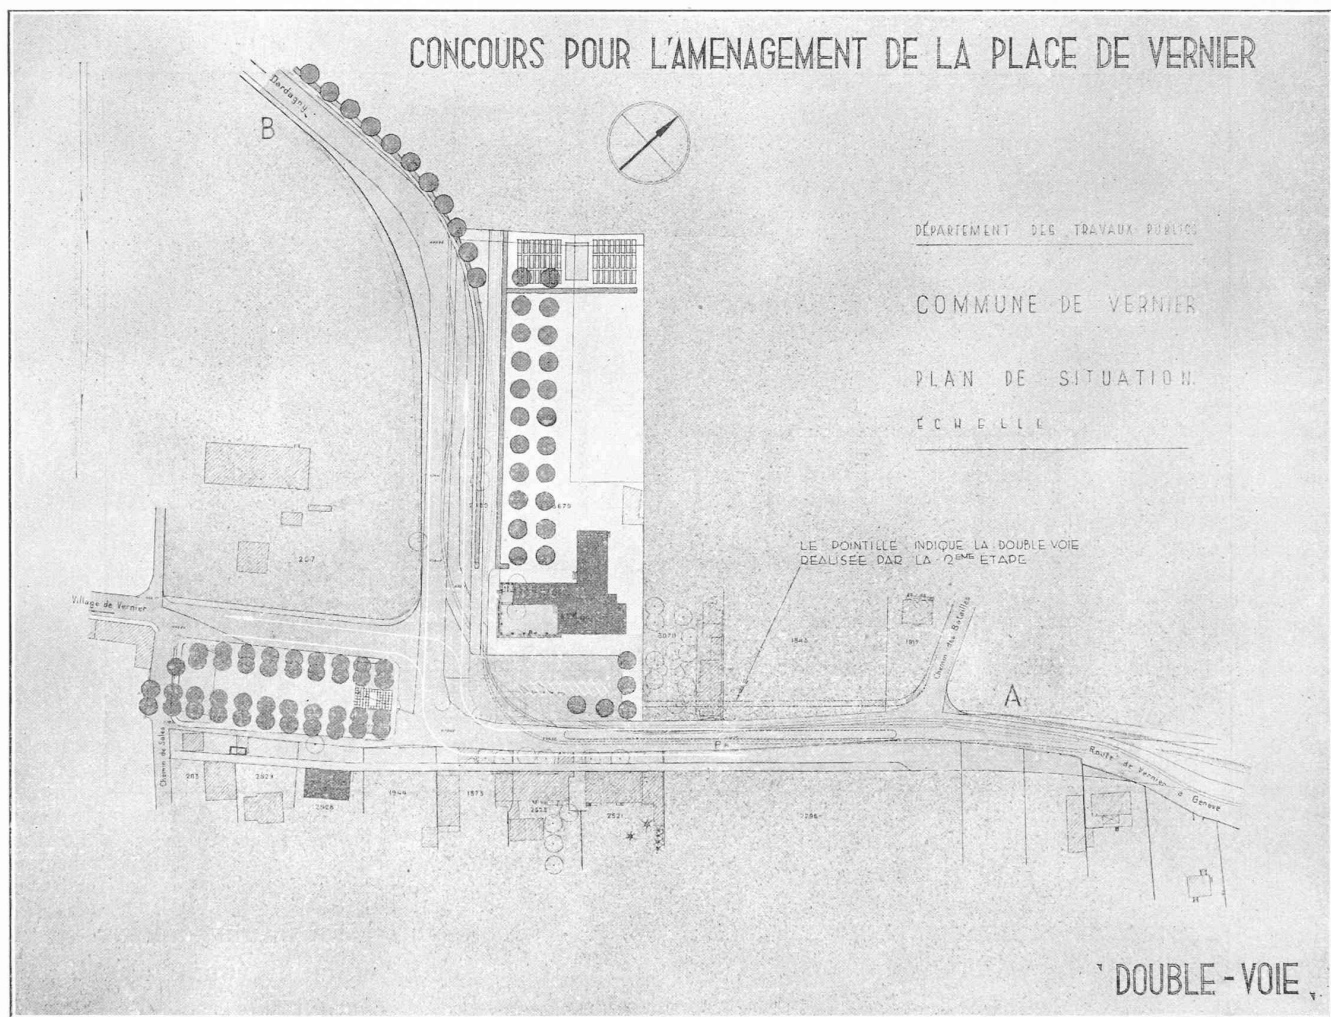
Plan de situation. — 1 : 2500.

III^{ème} prix : projet « Double voie », de M. Pierre Braillard, architecte.

L'aménagement de la place et la solution adoptée pour la circulation sont satisfaisants ; le projet a l'avantage de conserver devant la mairie l'allée d'arbres existante qui est agréablement doublée de nouvelles plantations. Le stationnement des autos, traité d'une manière un peu ample sur la base de l'état actuel, est conforme au programme ; il se justifie par la solution prévue pour le préau au nord-ouest dont l'accès de l'intérieur de l'école est facilité par la disposition du plan des nouveaux locaux.
