Zeitschrift: Ingénieurs et architectes suisses
Band: 107 (1981)
Heft: 14: SIA, no 4, 1981

Artikel: Structures et préfabriqué
Autor: [s.n.]
DOI: <https://doi.org/10.5169/seals-74338>

Structures et préfabriqué

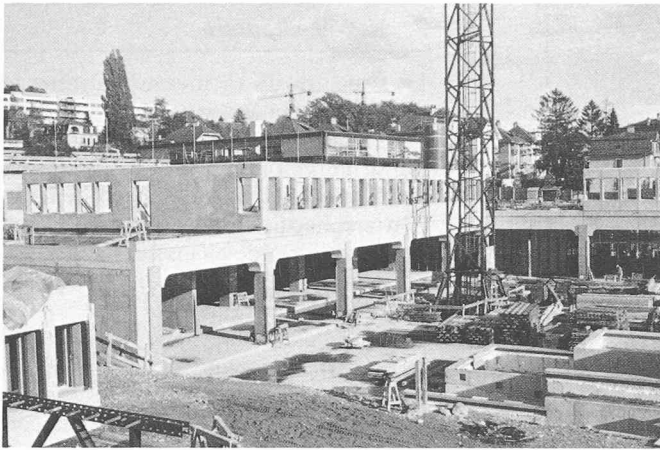
Fig. 8. et 9. — Pose des façades en éléments préfabriqués.

Durant les travaux de terrassement et d'infrastructure, les éléments de façade

ont été fabriqués en usine; ils étaient livrés ensuite sur le chantier selon un planning permettant de les poser sans stockage intermédiaire.

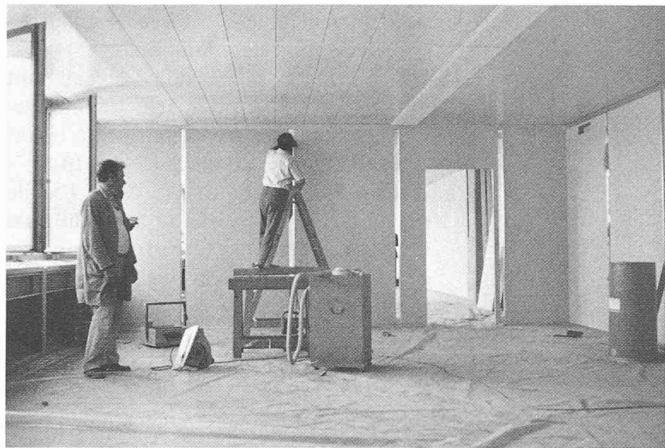
Fig. 10. — Montage des cloisons mobiles.

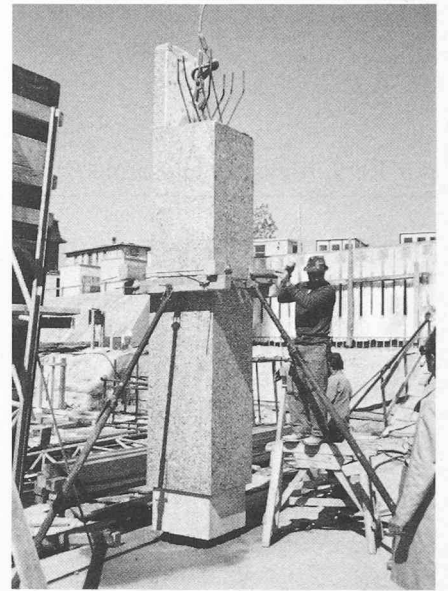
Fig. 16. — Pilier articulé au rez-de-chaussée.

Une partie des piliers de ce niveau sont articulés afin de permettre les mouvements provoqués par le retrait du béton et les dilatations thermiques (fig. 16).
