**Artikel:** Pont de raccordement à la Voie-Centrale  
**Autor:** Jundt, Thomas  
**DOI:** <https://doi.org/10.5169/seals-79134>

# Pont de raccordement à la Voie-Centrale

Par Thomas Jundt,  
ing. civil EPF/SIA,  
ch. du Centurion 15,  
1227 Carouge

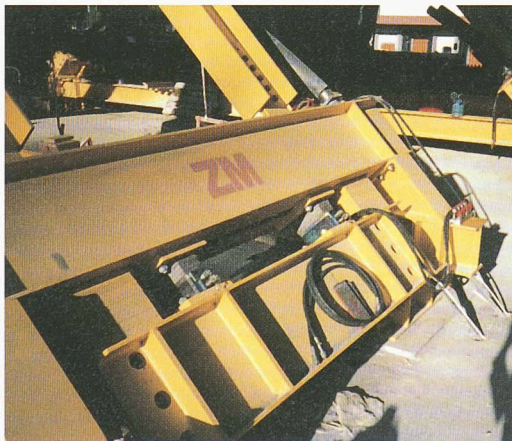
Pont de raccordement à la Voie-Centrale: calage

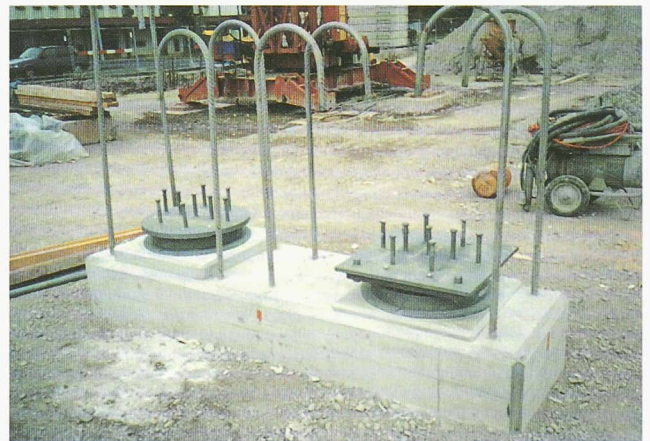
Pont de raccordement à la Voie-Centrale: socle avec appuis pots et barres servant d'encastrement provisoire

Les piliers furent provisoirement encastrees par des barres en acier inoxydable lors de leur construction. Une fois la travée adjacente de structure métallique terminée, les appuis de têtes furent soudés et les barres coupées.
