Zeitschrift: Ingénieurs et architectes suisses
Band: 124 (1998)
Heft: 25

Artikel: L'optique du chef de projet
Autor: Huber, Heribert
DOI: <https://doi.org/10.5169/seals-79420>

Aux erreurs de conception et aux lacunes dans l'exécution qui ont entaché la réalisation de la route nationale A2 dans le canton d'Uri, sont venues s'ajouter les dégradations dues à un quart de siècle d'exploitation, si bien qu'une importante rénovation de l'ouvrage a dû être entreprise. Celle-ci a été menée dans le double but d'exclure toute intervention sur les éléments d'usure durant les vingt-cinq prochaines années et de neutraliser les effets des erreurs initiales sur la durée d'utilisation restante de l'ouvrage fixée à cinquante ans, pour une durée d'utilisation totale de septante-cinq ans.

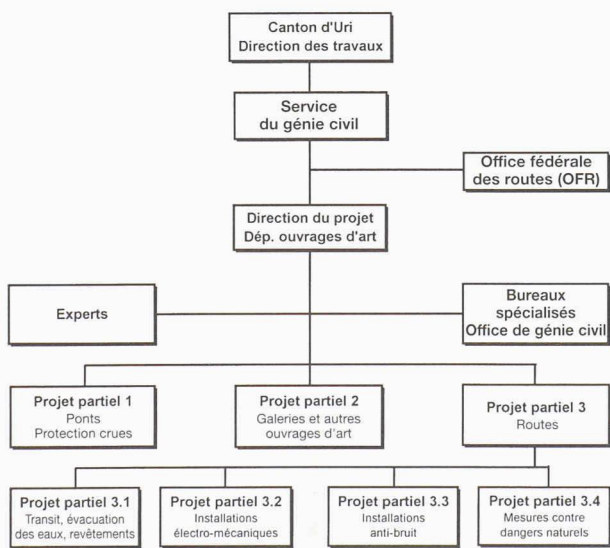
Fig. 4. – Organigramme du projet « Rénovation de la route nationale A2, groupe 3b, Meitschligen-Gurtellen »

En fonction de l'ouvrage auxquels ils s'appliquent, les travaux sont subdivisés en trois catégories distinguant les ponts, les galeries et autres ouvrages d'art, et les équipements routiers (fig. 4). Ces derniers sont à leur tour répartis en quatre sections: la route et l'évacuation des eaux, les équipements électromécaniques, les systèmes de protection contre le bruit, ainsi que les dispositifs contre les dangers naturels.
