Artikel: Ornementation et discours architectural de la "villa" romaine d'Orbe-Boscéaz : volume 1 : l'apport des peintures murales
Autor: Dubois, Yves / Freudiger-Bonzon, Jeanne
Kapitel: II: Le corpus des peintures murales
DOI: <https://doi.org/10.5169/seals-835635>

Le corpus des peintures murales

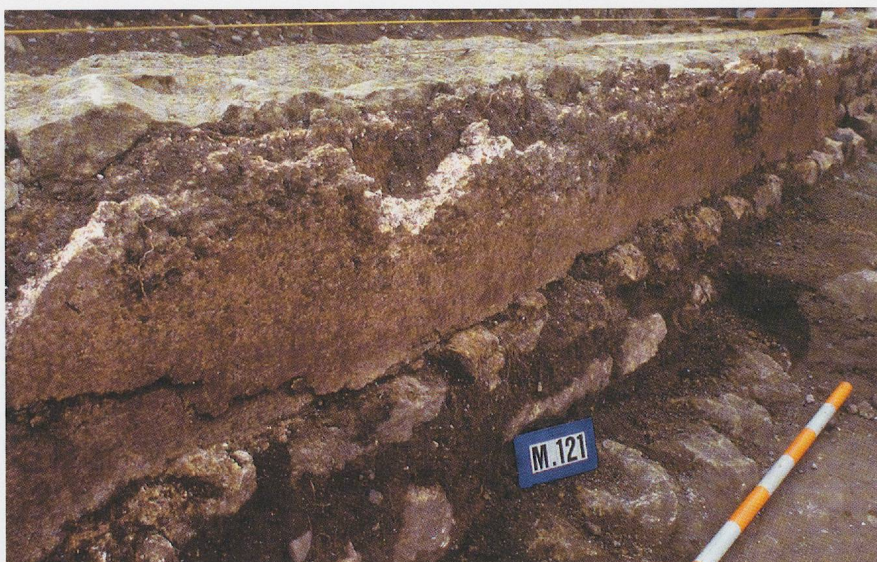
Fig. 10
Enduit de tuileau en place contre M 121, dans la cour 17.

Plusieurs façades ont ainsi conservé leur enduit de tuileau de zone basse, habituellement peint en rouge foncé ou bordeaux, sur près de 60 cm de hauteur, un vrai record pour le site. C'est le cas, dans l'édifice thermal B1, du mur 172 fermant la pièce 37 au sud; c'est aussi le cas, dans la cour de service 17, de la façade sud M 121, dont l'enduit court sur près de 48 m (fig. 10), alors que la façade à décrochements nord présente des portions d'enduit ne dépassant pas 2 m de longueur pour 15 cm de hauteur (en particulier sur M 506). Dans cette cour, la façade 121, destinée à être visible des habitants, semble proposer une évocation schématique de jardin sur le fond bordeaux du registre au tuileau, exceptionnellement surmontée d'une ornementation polychrome pour le reste de l'élévation. Le mur de fond de la cour 26, M 800-840, a conservé son revêtement de mortier de tuileau peint, dont un fragment présentant un motif végétal indiquerait ici aussi l'existence d'un décor de jardin.

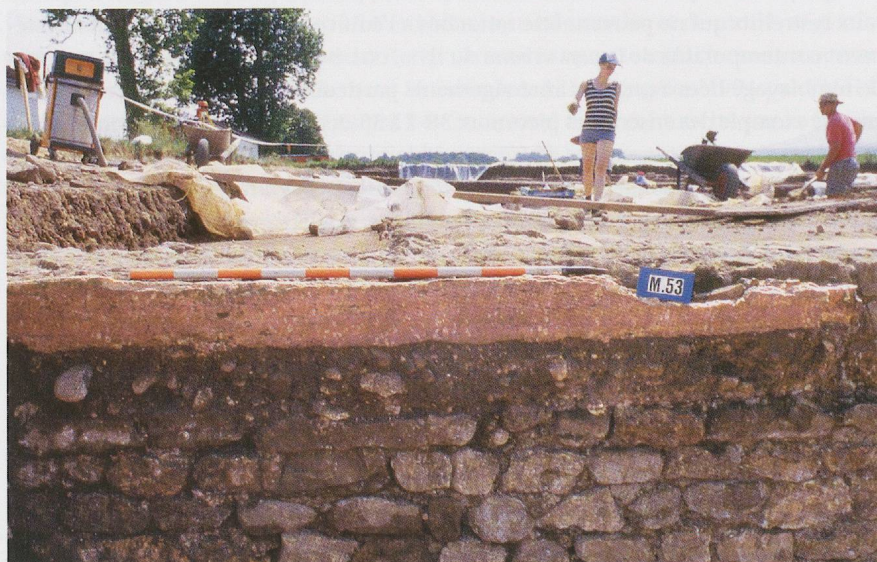
Fig. 11
Plinthe en place contre M 53, dans le portique 13.

Les murs des portiques, à l'abri des intempéries, présentaient également quelques portions d'enduit – non plus de tuileau, mais sableux – épargnées par les récupérateurs ou préservées avant l'enfouissement final par l'épaisseur de la démolition tombée au pied des murs. Le portique méridional du péristyle corinthien, L 13, a ainsi livré six portions de plinthe rose mouchetée, pour une part prélevées

car trop fragilisées par la fouille pour être maintenues en place à long terme (fig. 11); à l'inverse, son vis-à-vis, L 11, ne conservait qu'une portion de cette même plinthe, et le portique ouest, L 95, n'en a rien gardé du tout. Dans le péristyle toscan, le portique occidental L 65 conservait dans sa partie méridionale, soit sur environ 8 m, sa plinthe rose mouchetée haute d'une quinzaine de centimètres et le début des champs rouges de la zone basse, pour une hauteur totale d'environ 22 cm (fig. 12). À l'extrémité ouest du portique et de la galerie entourant la cour L 26 ont été observés, sur les murs M 803 et M 804, des revêtements peints présentant une plinthe rose de 26 cm environ surmontée d'un champ rouge.

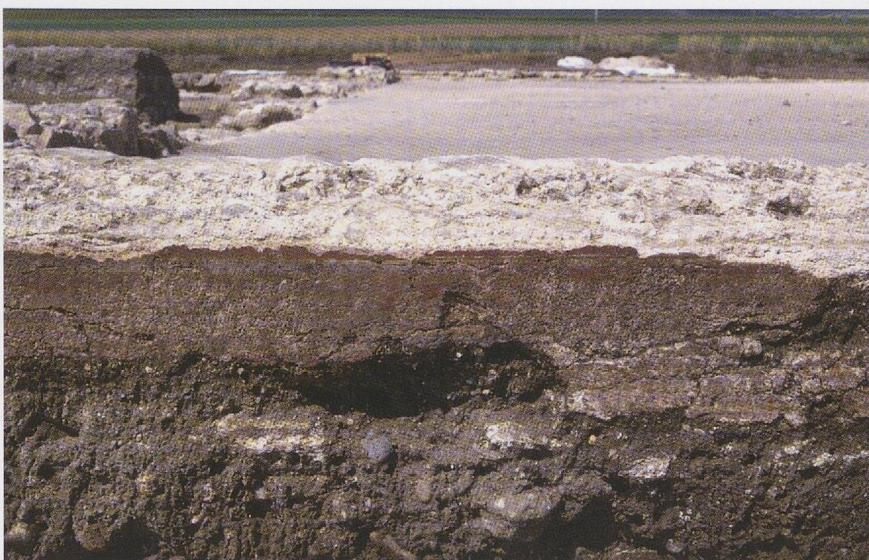
Fig. 12

Plinthe et amorce du registre rouge de zone basse contre M 261, dans le portique 65.

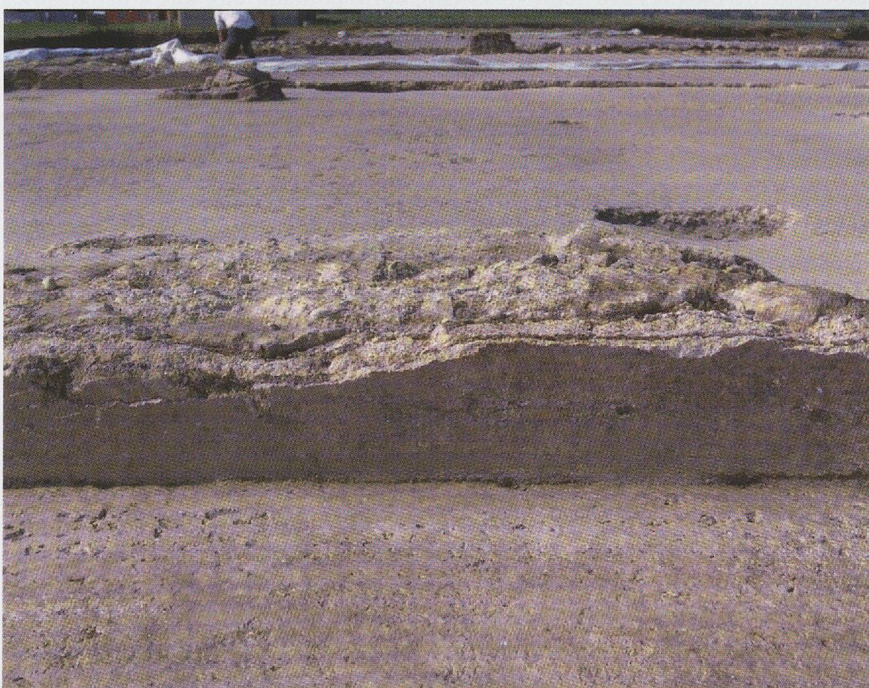
Fig. 14

Plinthe rose de L 108, paroi sud.

À des rares exceptions près atteignant 30 cm de hauteur, la plupart des lambeaux de revêtement de ces locaux ne dépassent guère les 15-20 cm, pour des longueurs généralement comprises entre 50 cm et 3 m (fig. 14).

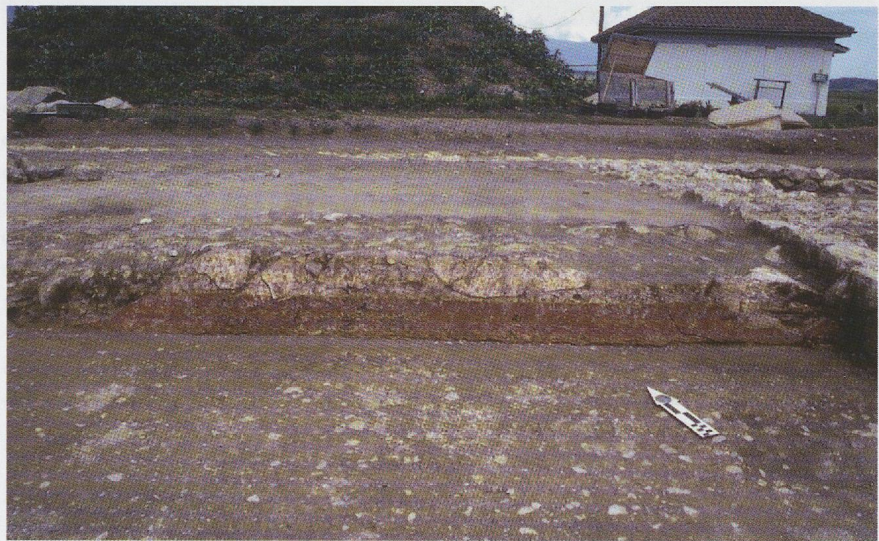
Fig. 17

L 191, plinthe de la paroi nord, contre M 920.

dernier, séparant à l'origine L 191 de la galerie 16/124, était, ainsi qu'il a été dit *supra*, récupéré en-dessous des niveaux de circulation; comme dans la galerie, l'enduit de L 191 a été préservé grâce au rehaussement du sol 950/965; conservé par endroit sur près de 30 cm et observé sur une longueur de 2 m, l'enduit atteste une plinthe rouge bordeaux, haute d'une dizaine de centimètres, surmontée d'un champ blanc dont l'arasement du mur ne permet pas de connaître la limite supérieure (fig. 17)⁹.

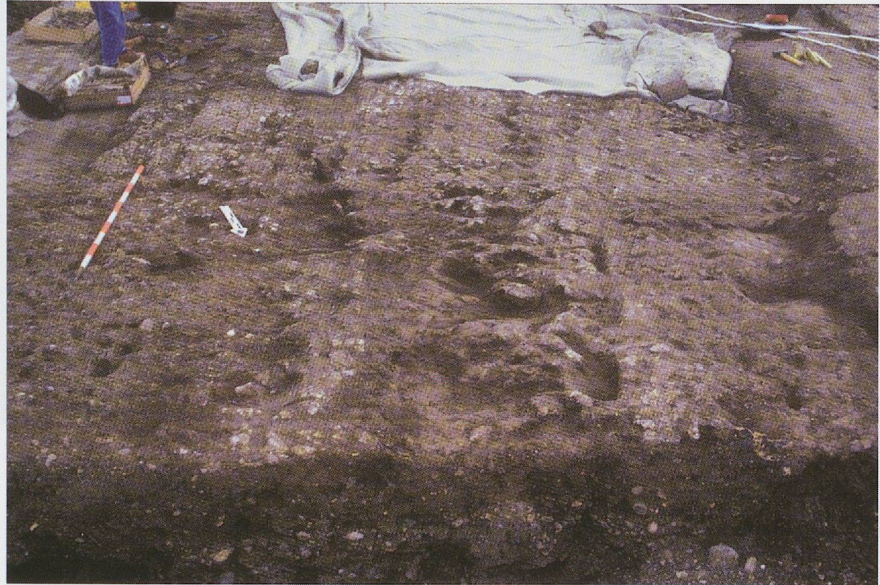
Fig. 18

L 9, le plafond écroulé en cours de dégagement.

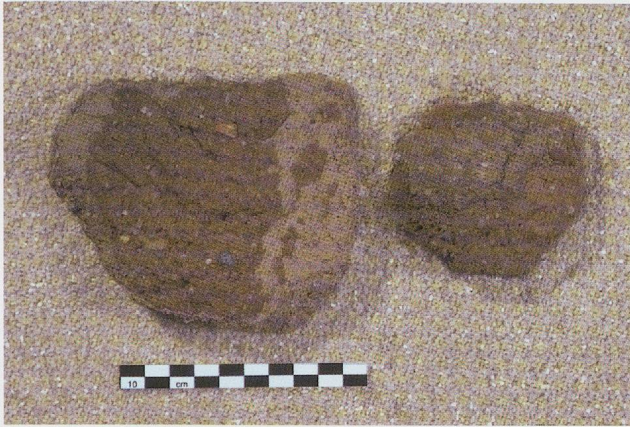
Fig. 21

Mortier à charge terreuse de plafond ayant subi l'incendie (exèdre 9bis, ensemble 2).

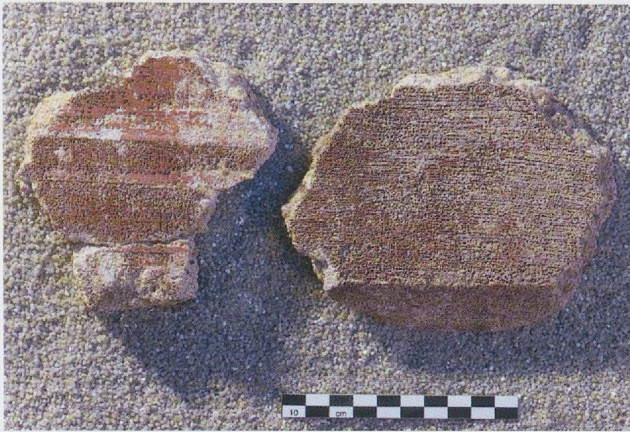
Fig. 23

Attaque de la surface sous forme de petites perforations régulières avant la disparition des motifs (L 158/161-1, fgts 3174, 3177).

Une étrange corrosion de la surface d'intonaco, vraisemblablement due à la présence d'agents acides véhiculés par l'eau, a été documentée à trois reprises; elle forme de fines perforations de 0,5-1,5 mm de diamètre, plus ou moins densément réparties (12-1, 12-2, 158/161-1; **fig. 23**). Parfois, l'attaque est plus sévère, et les perforations s'évasent plus largement, au point de fragmenter et détacher l'intonaco du reste du *tectorium* (L 12-2 **fig. 24**). Ce piquetage pourrait être antérieur à la chute des revêtements concernés, ne touchant que l'intonaco, dont la surface était d'ailleurs protégée ponctuellement par les motifs peints, disparus depuis (**fig. 23**, fgts 3171, 3174-3175 de 158/161-1).

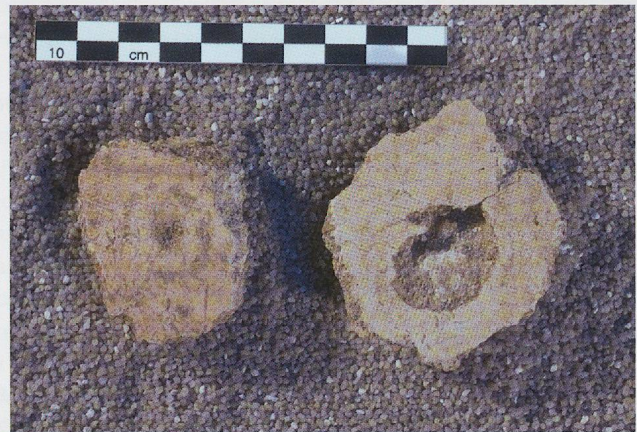
Fig. 25

Érosion circulaire en surface, typique des enduits en contact constant avec l'humidité (L 17-3, fgts 2303-2304).

Une autre corrosion, typique des enduits sableux exposés à une humidité interne constante, apparaît alors que l'enduit est en place, généralement en bas de paroi où les remontées d'humidité restent fréquentes. Elle se traduit par des fissures irrégulières, souvent concentriques, et des trous plus ou moins circulaires de 1-3 cm de diamètre, laissant apparaître la charge du mortier sous-jacent et cernés d'auréoles signalant l'extension du processus d'érosion (**fig. 25**), p. ex. 5-2 et, à un certain degré, 17-3. Cette érosion, liée probablement à une saturation permanente des mortiers en humidité, s'observe souvent dans les cryptoportiques, comme celui de Buchs²⁶, ou les murs de soutènement – un bel exemple en est donné par un décor de Périgueux à fond bleu²⁷ – et aujourd'hui encore sur des murs extérieurs modernes soumis à des conditions identiques.

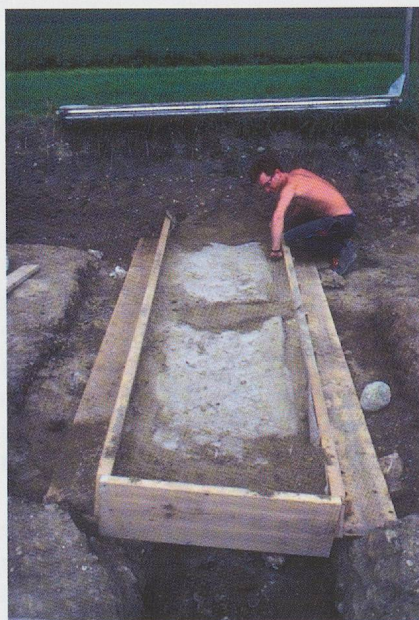
Fig. 36
Construction de coffrages de protection contre M 61.

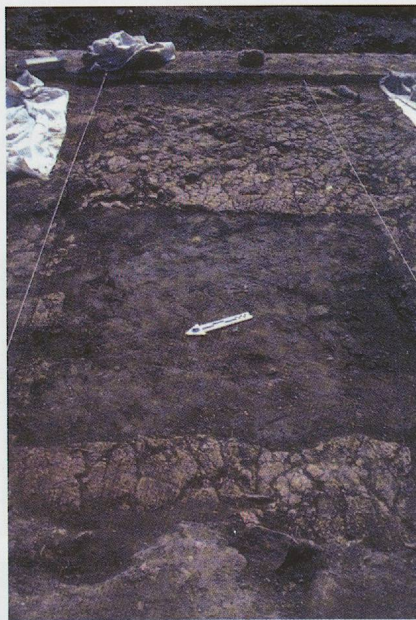
Fig. 37
Plafond écroulé de la galerie 9: subdivision métrique de prélèvement en cours de récolte (K 41601 / 4180).

Les peintures écroulées ont la plupart du temps fait l'objet de prélèvements à la main. Les premières récoltes d'ampleur, dans la galerie 9 en 1987, se sont faites suivant une division des gisements en tranches perpendiculaires d'un mètre de largeur, subdivisées en une trame de 50 cm de côté dans les zones les plus denses (fig. 37)³³. Le plafond, tombé et préservé sur plus de 40 m (!) de long, a été reconnu de la même façon au moyen de deux carrés de prélèvement exhaustif de 1 m de côté là où il paraissait le mieux conservé, à 32 m de distance (pl. 10, chap. 7.1.11). Le reste a été laissé en place et recouvert de géotextile non tissé. La même démarche a été adoptée en 1988 pour le gisement du riche décor à fond blanc 18-1, reconnu le long du mur 155 sur près de 8 m par une tranchée de récolte de 1 m de large, subdivisée tous les mètres, et en son centre par une saignée perpendiculaire (cf. pl. 14, chap. 7.8.1). Malheureusement, faute de temps, ce remarquable décor n'a jamais été prélevé dans sa totalité, et il est craindre que sa compréhension n'en pâtisse sérieusement.

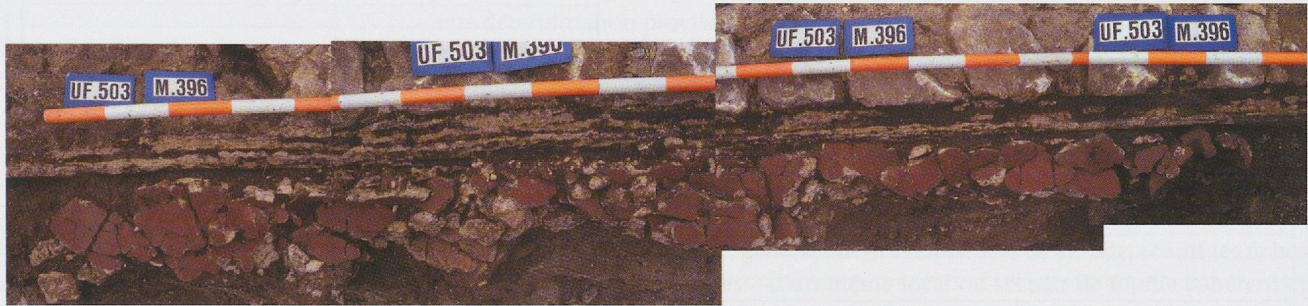
Fig. 38

Enduits écroulés en mille-feuille, au pied du mur 396, dans le portique 95.
