Artikel: Ornementation et discours architectural de la "villa" romaine d'Orbe-Boscéaz : volume 1 : l'apport des peintures murales
Autor: Dubois, Yves / Freudiger-Bonzon, Jeanne
Kapitel: II: Le corpus des peintures murales
DOI: <https://doi.org/10.5169/seals-835635>

Le corpus des peintures murales

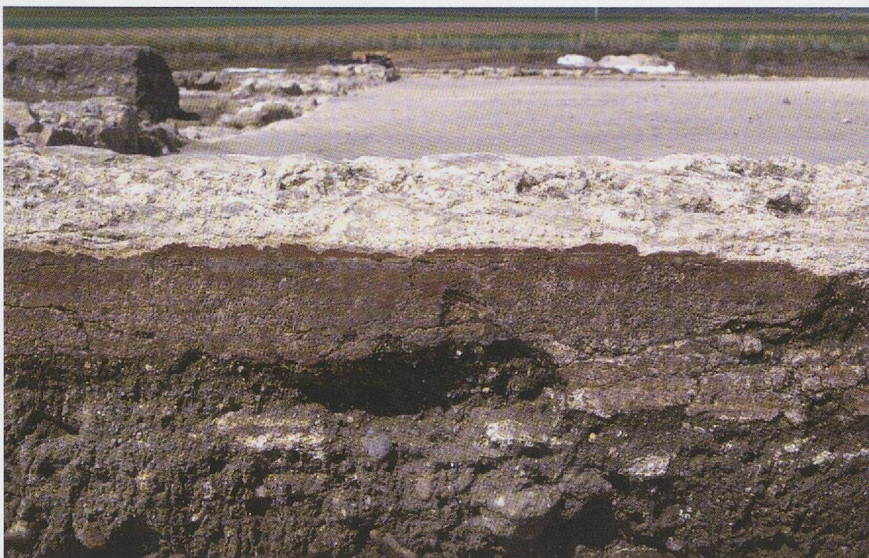
Fig. 12

Plinthe et amorce du registre rouge de zone basse contre M 261, dans le portique 65.

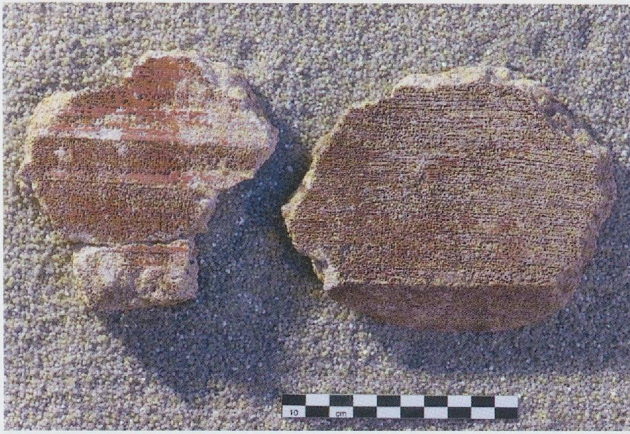
Fig. 23

Attaque de la surface sous forme de petites perforations régulières avant la disparition des motifs (L 158/161-1, fgts 3174, 3177).

Une étrange corrosion de la surface d'intonaco, vraisemblablement due à la présence d'agents acides véhiculés par l'eau, a été documentée à trois reprises; elle forme de fines perforations de 0,5-1,5 mm de diamètre, plus ou moins densément réparties (12-1, 12-2, 158/161-1; **fig. 23**). Parfois, l'attaque est plus sévère, et les perforations s'évasent plus largement, au point de fragmenter et détacher l'intonaco du reste du *tectorium* (L 12-2 **fig. 24**). Ce piquetage pourrait être antérieur à la chute des revêtements concernés, ne touchant que l'intonaco, dont la surface était d'ailleurs protégée ponctuellement par les motifs peints, disparus depuis (**fig. 23**, fgts 3171, 3174-3175 de 158/161-1).

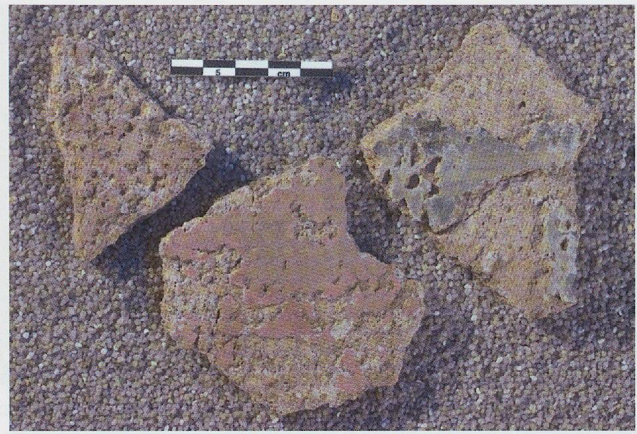
Fig. 24

Corrosion étendue délitant l'intonaco (L 12-2).
