Zeitschrift: Cementbulletin
Herausgeber: Technische Forschung und Beratung für Zement und Beton (TFB AG)
Band: 46-47 (1978-1979)
Heft: 13

Untersichten von Betondecken

Die Herstellung von Sichtbeton an Betondecken. Arbeitsgänge, Massnahmen zur Verhütung von Schäden.

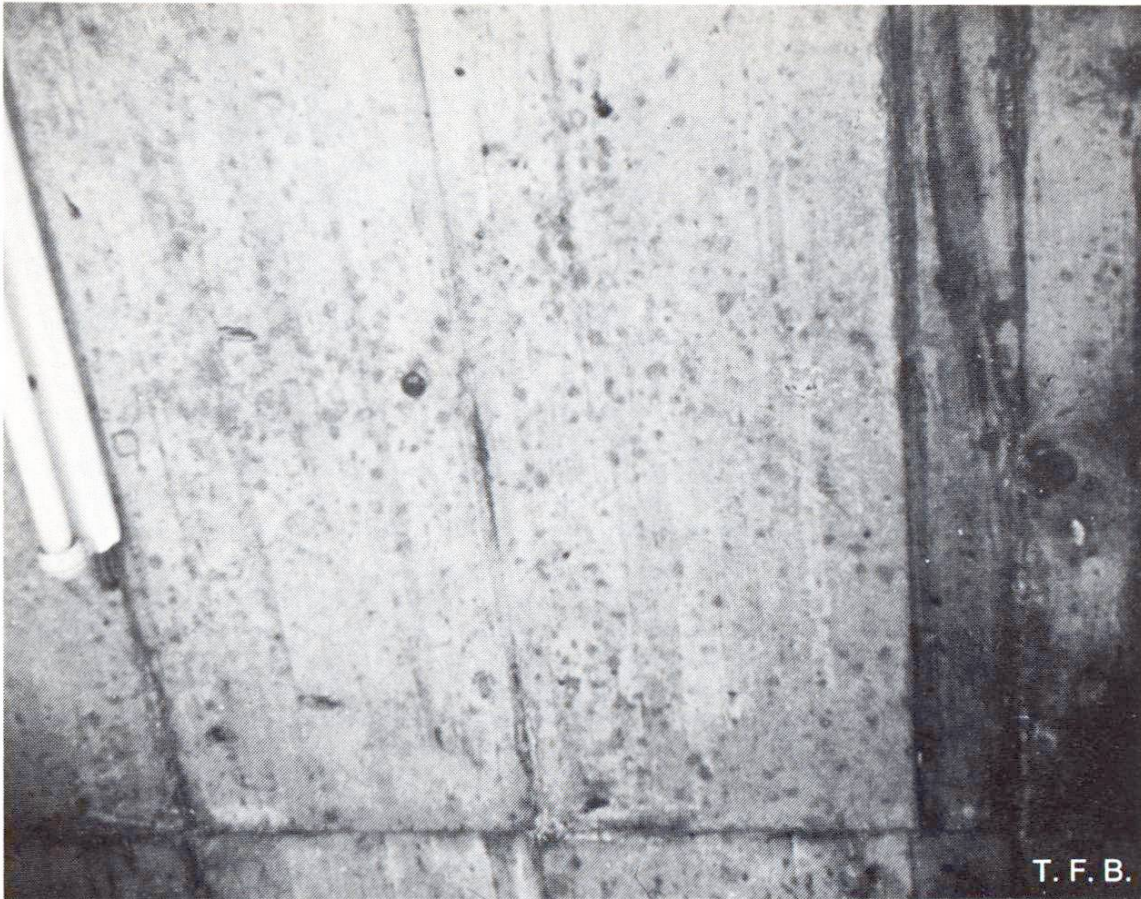
Abb. 4 Zu dünnflüssiger Beton war die Ursache für das Absinken der größeren Zuschlagsgesteine und für eine teilweise Entmischung zwischen Wasser und Zement im Bereich der Schalungsfläche. Die groben Körner des Zuschlages zeichnen sich als dunkle Punkte ab («durchscheinender Zuschlag»). Die unregelmässige Verteilung der Flecken ist auf entsprechende Vibratorwirkung zurückzuführen.

7. Für das **Betonieren** gilt der Grundsatz, der bei allen Sichtbetonarbeiten beachtet wird: Gleichmässigkeit und Regelmässigkeit in allen Belangen. Entmischungen durch Absinken grober Zuschlagskörner müssen vermieden werden. Man achte deshalb auf eine steifplastische, gut dosierte Betonmischung. Auch darf nicht übervibriert werden (Abb. 4). Bei trockener Witterung ist der Feuchtigkeitsgehalt des Schalungsholzes gegebenenfalls zu ergänzen. Vor starkem Regen während des Betonierens, der auf der Schalung Pfützen bildet, ist eingehend zu warnen (Abb. 5).
