**Artikel:** Der bauleitende Architekt hat das Wort

## Der bauleitende Architekt hat das Wort

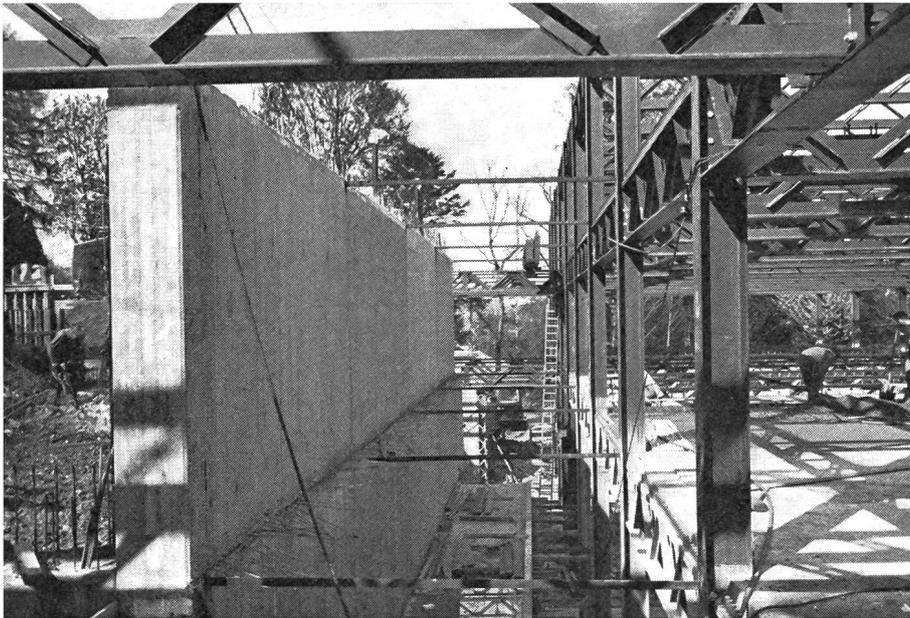
Stahlskelett mit Stützmauer als Abschluss gegen den nördlichen Hang

Für Grundrisse und Fassaden wurde durchgehend ein Modul von 1.20/1.20 m angewendet. Unter Berücksichtigung der notwendigen Spannweiten für Bad und Aula ergaben sich im ganzen Bau Stützdistanzen von 7.20 m in einer und 14.40 m in der anderen Richtung.

Stützmauern, Fundamente, Sanitärblock und Decken wurden in Eisenbeton erstellt und dienen zugleich zur Aufnahme der Schubkräfte und als Windversteifung.

Die unteren und oberen Gebäudeteile sind durchwegs in Stahl 37 ausgeführt. Die Profilstützen sind mit den Fachwerkträgern verschraubt. Diese erlauben, die sämtlichen Installationsleitungen komfortabel unterzubringen. Die grossen Spannweiten begünstigen die angestrebte innere Flexibilität der Räume.

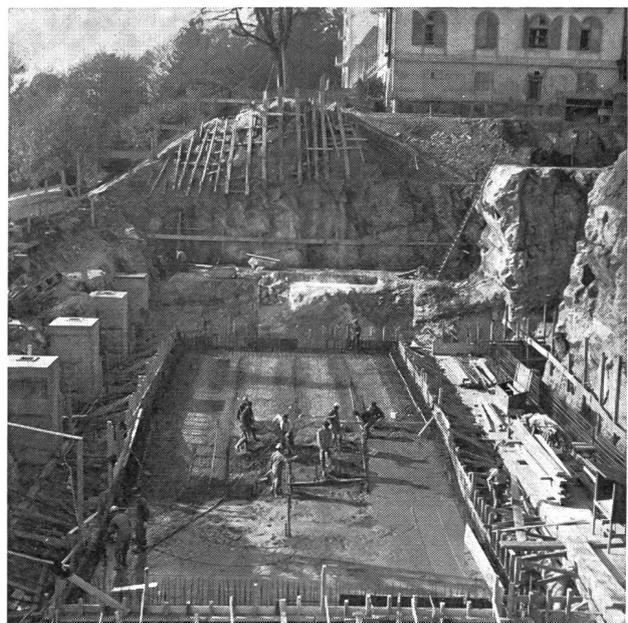
Baugrube mit Stützfundamenten, Bassinboden und Ostfassade des alten «Grand-Hotel»

Die Schwierigkeit beim Sprengaushub bestand darin, den 1874 als Hotel erstellten Altbau nicht zu gefährden. Die zulässige Erschütterungsintensität wurde mit 7 mm/sek. festgesetzt. Bei der wechselnden Gesteinsqualität waren Abweichungen bis 50 Prozent nach oben unvermeidlich. Die Messungen wurden mit einem 3-Komponenten-Seismometer und einem 2-Kanal-Registriergerät mit elektronischer Verstärkung vorgenommen. Die Aushubarbeiten konnten fertiggestellt werden, ohne dass an den exponierten Stellen Risserweiterungen festzustellen waren.

An vereinzelt Stellen mussten vorgespannte Anker angebracht werden, um hangabwärts geneigte Felspartien festzuhalten. Alle Fundamente des Gebäudes konnten auf Fels gestellt werden.

Das 25-m-Trainingsbecken wurde aus wasserdichtem Beton in zwei Etappen betoniert. Der Boden mit der Sprunggrubenvertiefung wurde im ersten und die Seitenwände — verbunden durch ein Gummifugband — im zweiten Arbeitsgang hergestellt. Sämtliche Rohrdurchdringungen sind direkt einbetoniert. Zwei Fotofenster werden Lehrern und Trainern Arbeit und Kontrolle der Schüler erleichtern sowie Unterwasseraufnahmen ermöglichen. Gegenüber der Sprunggrube ist ein hydraulischer Hubboden, 10×10 m, mit Schleppschürze installiert. Er wird durch vier Aggregate mit Elektro-Getriebe-Motor und den entsprechenden Steuerungsgeräten angetrieben. Der Hubboden kann je nach Bedarf auf die verschiedenen Höhen von 40, 60, 90, 120 und 160 cm vom Bademeister eingestellt werden.

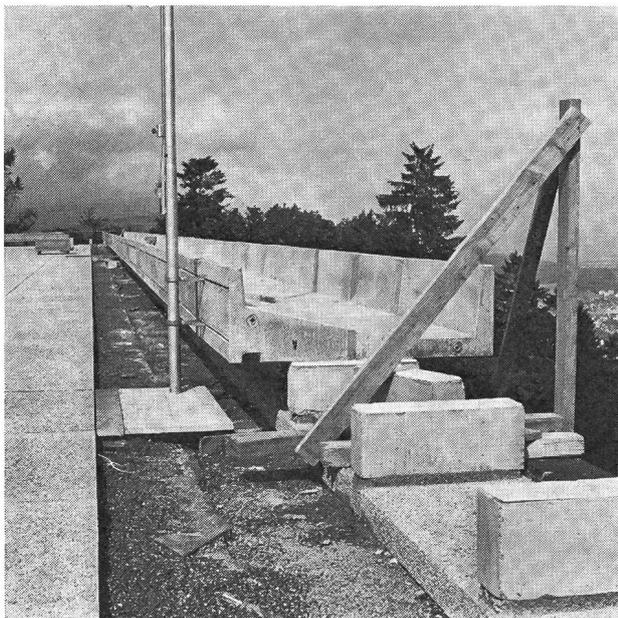
Montage der vorgefertigten Pflanzentröge (mit Muster-Fahnenmast) als Terrassenabschluss

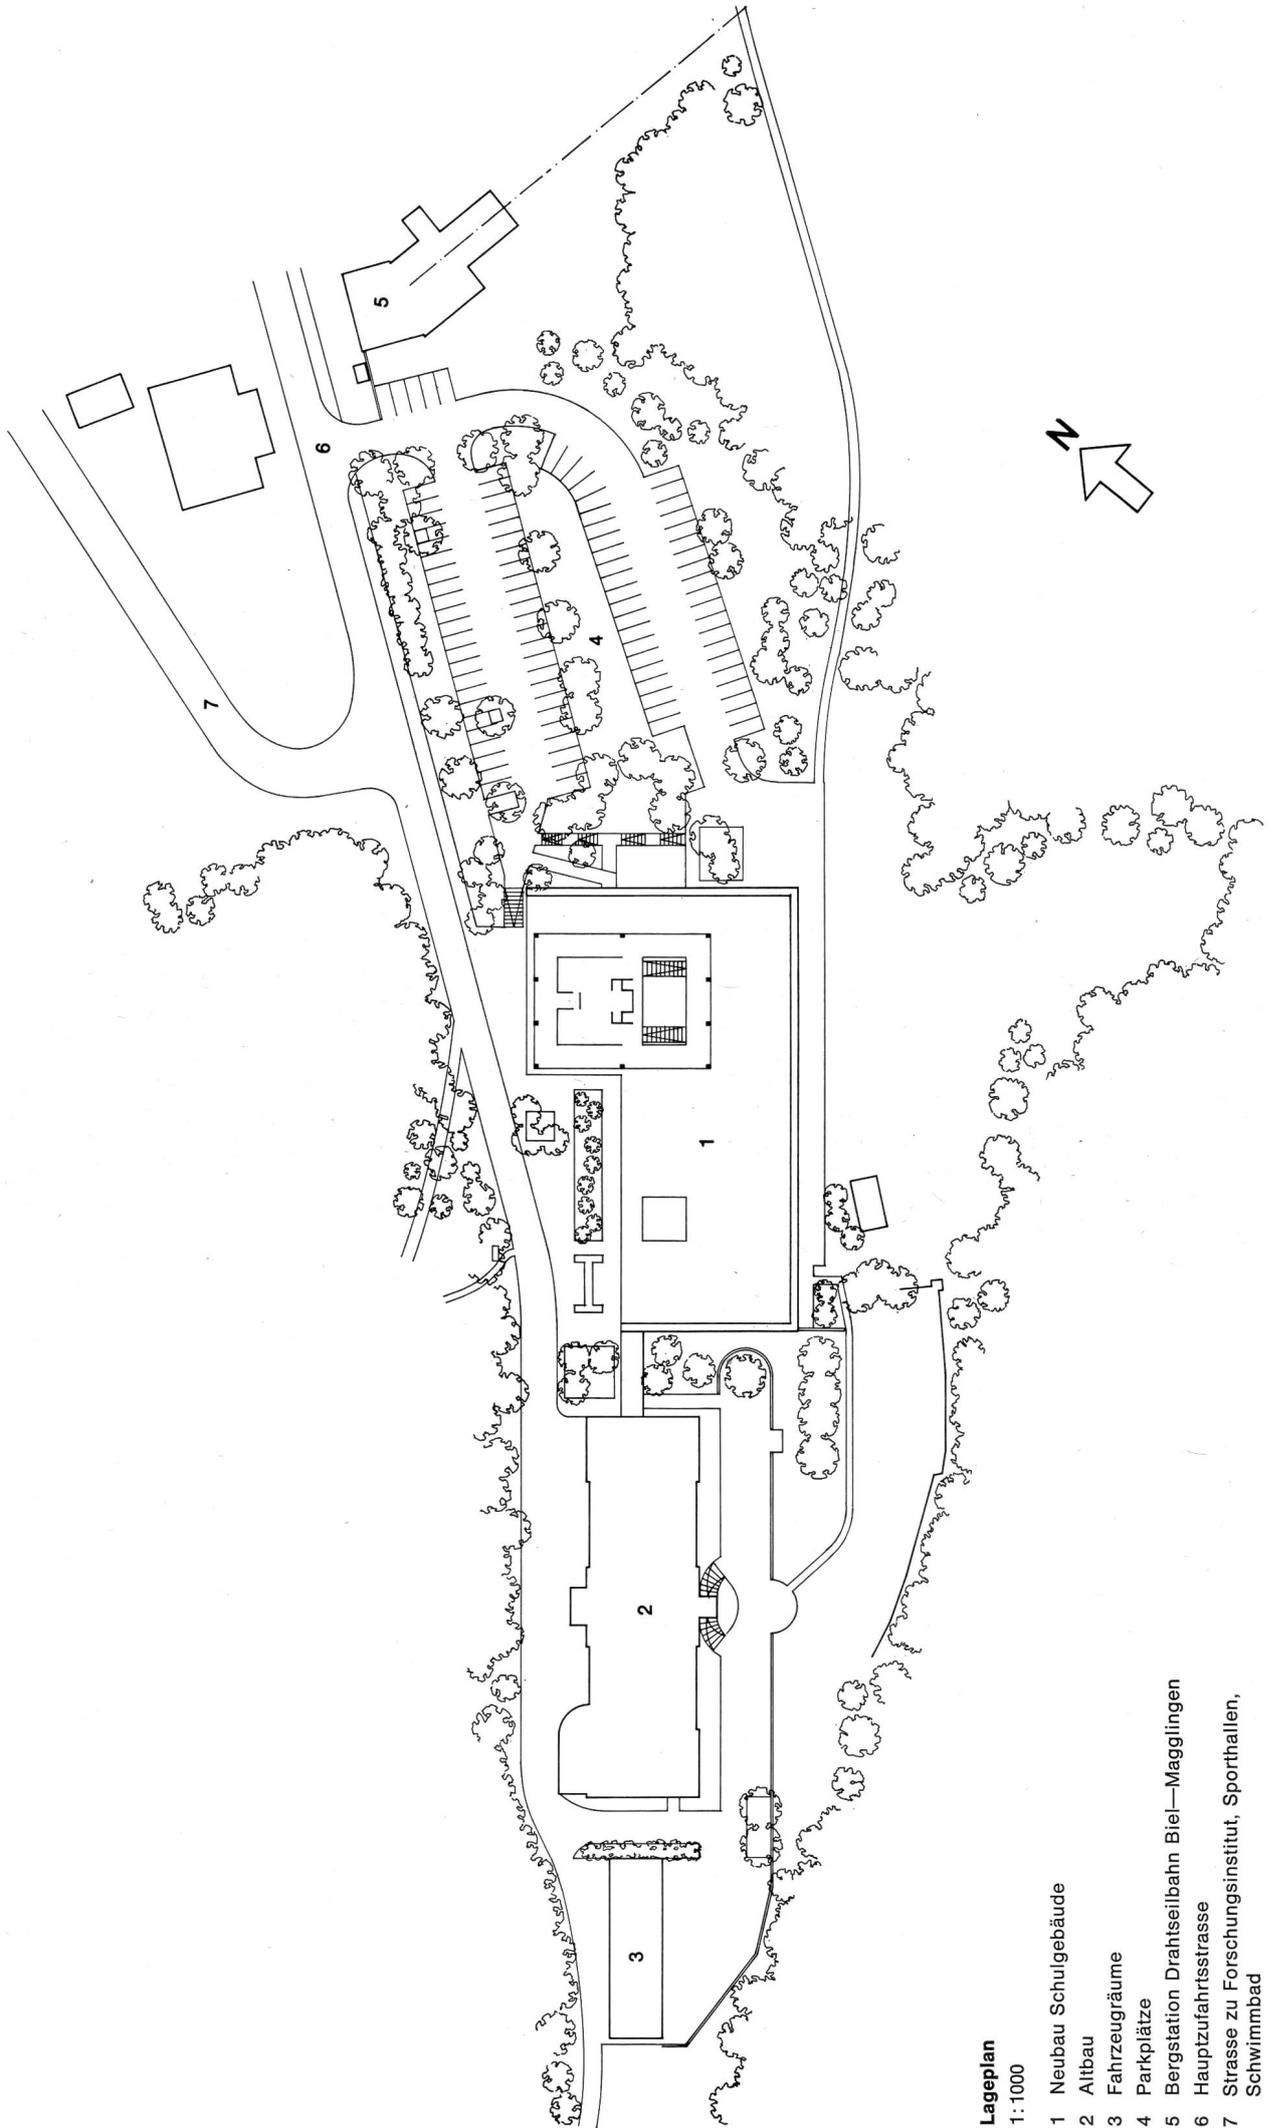
**Lageplan**

- 1 Neubau Schulgebäude
- 2 Altbau
- 3 Fahrzeuräume
- 4 Parkplätze
- 5 Bergstation Drahtseilbahn Biel—Magglingen
- 6 Hauptzufahrtsstrasse
- 7 Strasse zu Forschungsinsitut, Sporthallen, Schwimmbad

Der Standort des heute fertiggestellten Neubaus wurde auf der Ostseite des Grand-Hotels gewählt wegen den übersichtlicheren Zugangsverhältnissen und dem geringen, vorzunehmenden Waldschlag.

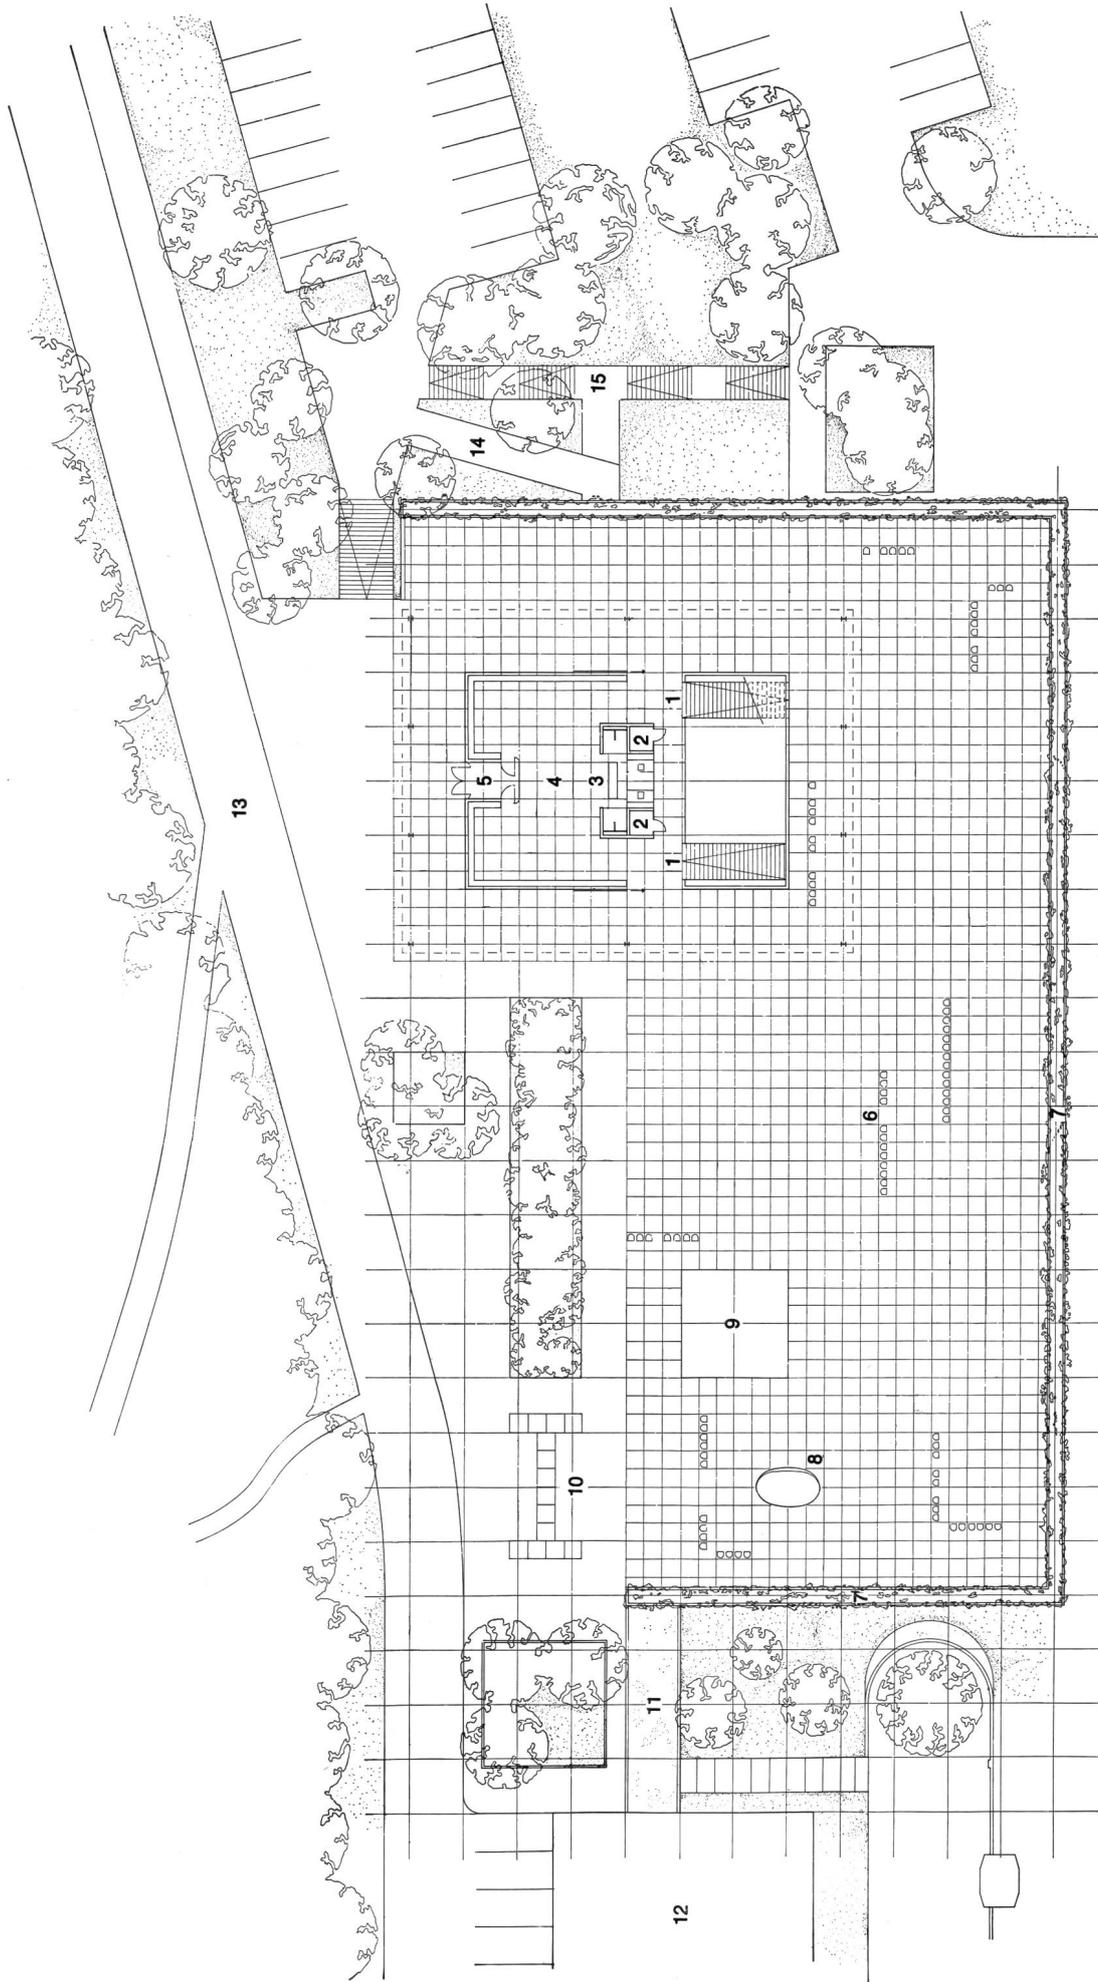
- Terrassengeschoss**  
1:500
- 1 Haupttreppe
  - 2 Installations-Block
  - 3 Empfang
  - 4 Eingangshalle
  - 5 Haupteingang
  - 6 Terrasse
  - 7 Pflanzentröge
  - 8 Plastik Benazzi
  - 9 Wasserbecken
  - 10 Sitzbänke
  - 11 Durchgang Altbau
  - 12 Altbau
  - 13 Zufahrtsstrasse
  - 14 Passerelle
  - 15 Aussentreppe

Die in Verbindung mit Haupteingang und Empfangshalle stehende Terrasse, mit Blick auf Jura, Aaretal, Bielersee und Alpen, steht Schule (Besammlungen, Treffpunkt, Erholung, kulturelle Veranstaltungen usw.) und Öffentlichkeit zur Verfügung. Bäume, Wasserbecken und frei aufzustellende Stühle sollen zum behaglichen Aufenthalt einladen.

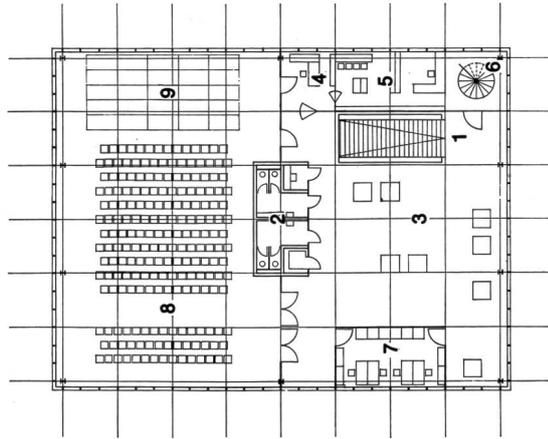
**1. Obergeschoss**

- 1 Haupttreppe
- 2 Installations-Block
- 3 Foyer
- 4 Büro / Umkleideraum
- 5 Zeitschriften — Kataloge
- 6 Wendeltreppe
- 7 Gastdozentenraum
- 8 Aula
- 9 Mobile Bühne

Im ersten Obergeschoss befindet sich das Foyer mit Aula für 200 Personen samt Übersetzungsanlage, mobilem Podium und Filmeinrichtungen. Für die Gastdozenten steht ein separater Raum zur Verfügung. Im ersten und zweiten Obergeschoss wurde die Bibliothek mit Leseräumen, Zeit-

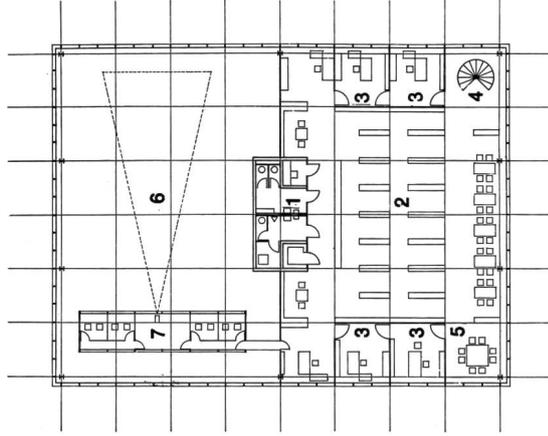
**2. Obergeschoss**

- 1 Installations-Block
- 2 Bibliothek
- 3 Büro
- 4 Wendeltreppe
- 5 Besprechung
- 6 Luftraum Aula
- 7 Simultanübersetzungs- und Regiekabinen

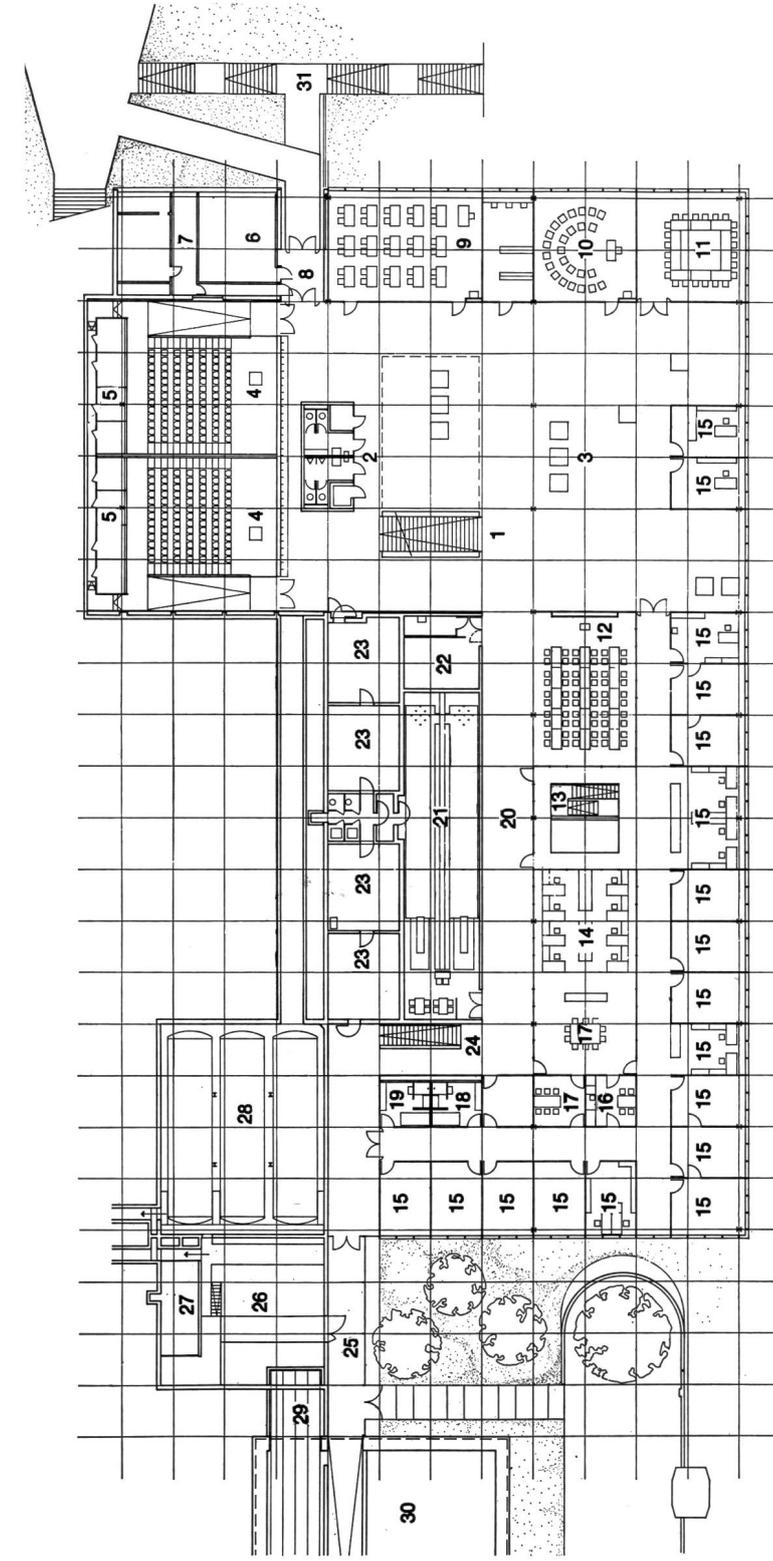
# 1. Untergeschoss

- 1 Haupttreppe
- 2 Installations-Block
- 3 Besammlungshalle
- 4 Hörsaal
- 5 Simultanübersetzungs- und Regiekabinen
- 6 Telefonzentrale
- 7 Kälteanlage
- 8 Nebeneingang
- 9 Lehrraum
- 10 Seminarraum
- 11 Konferenzzimmer
- 12 Organisationsraum
- 13 Diensttreppe
- 14 Kursleiter
- 15 Büro Ausbildung, Verwaltung
- 16 Teeküche
- 17 Besprechung
- 18 Garderobe Lehrer
- 19 Garderobe Lehrerinnen
- 20 Mobile Ausstellung
- 21 Kegelbahn
- 22 Büchermagazin
- 23 Luftschutz
- 24 Nebentreppe
- 25 Durchgang Altbau
- 26 Luftraum Heizung
- 27 Kohlenraum
- 28 Öltankraum 3×100 000 Liter
- 29 Kaminfüchse
- 30 Altbau
- 31 Aussentreppe

Die beiden Hauptgeschosse unter der Terrasse umfassen Lehrräume, Besammlungs-, Ausstellungs- und Organisationshallen, Hörsäle, Konferenzzimmer und die Büros für Direktion, Ausbildung, Jugend und Sport, Publikationsdienst, Administration und Verwaltung.

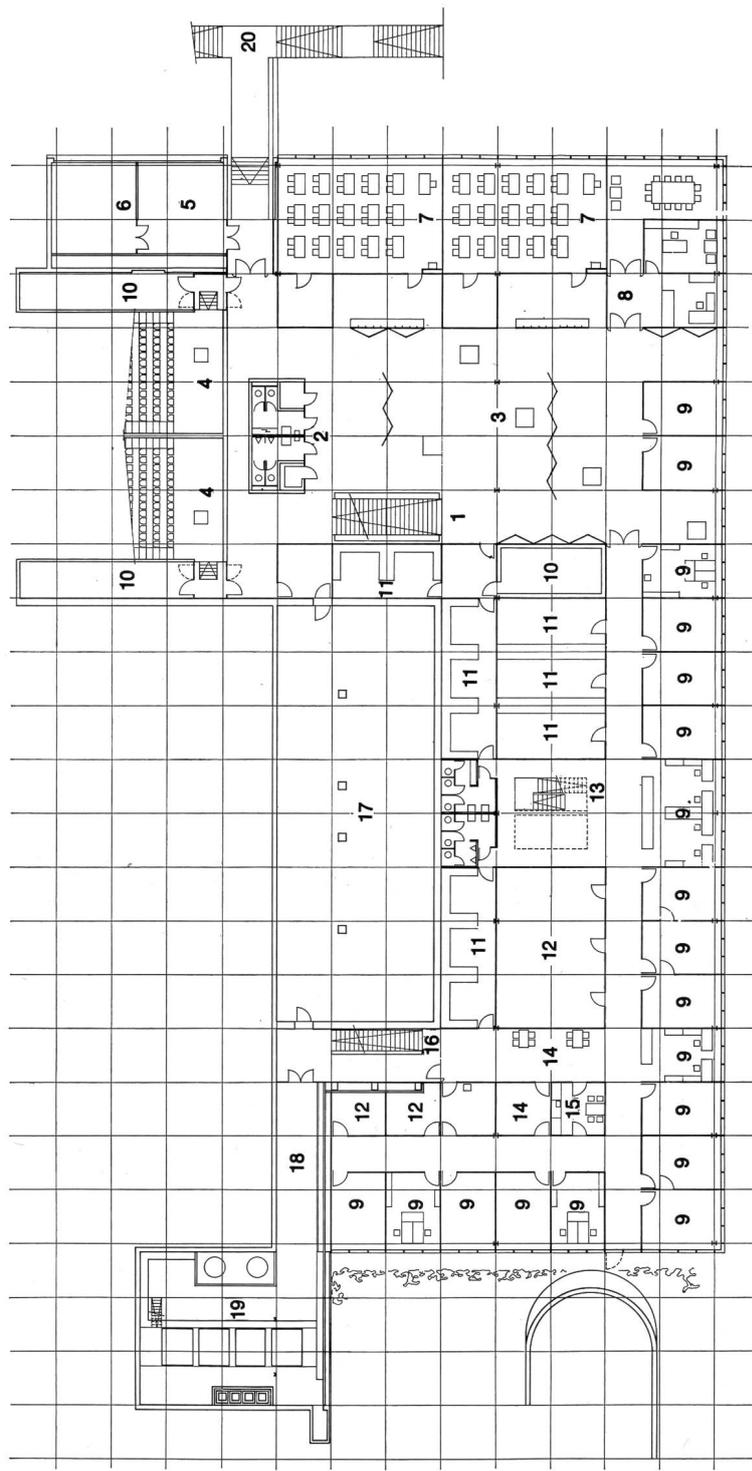
**2. Untergeschoss**  
1:500

- 1 Haupttreppe
- 2 Installations-Block
- 3 Ausstellungshalle
- 4 Hörsaal
- 5 Sekundärverteilung
- 6 Trafo-Station
- 7 Lehrraum
- 8 Direktion
- 9 Büro Jugend und Sport, Administration
- 10 Ventilationsraum
- 11 Archive
- 12 Reserveraum
- 13 Diensttreppe
- 14 Besprechung
- 15 Teeküche
- 16 Nebentreppe
- 17 BocciaBahn, Tischtennis
- 18 Sanitärverteilung
- 19 Heizzentrale
- 20 Aussentreppe

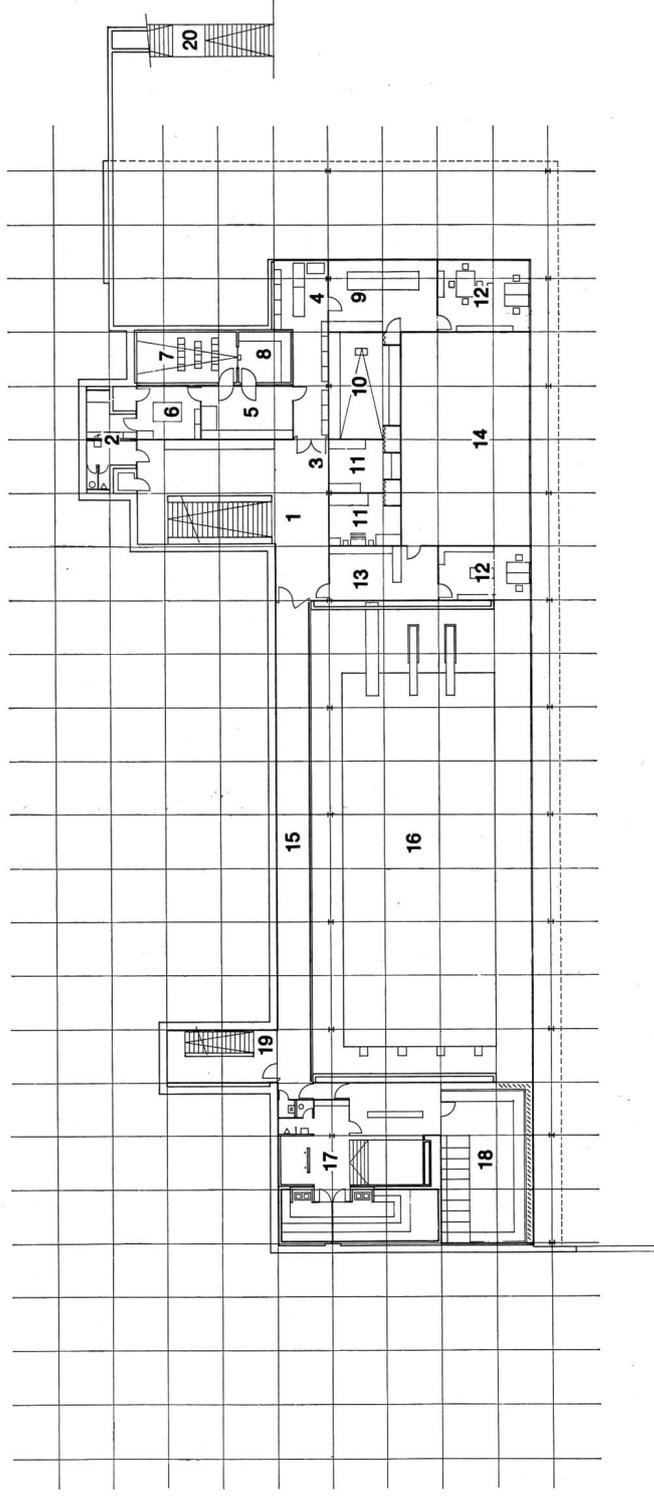
### 3. Untergeschoss

- 1 Haupttreppe
- 2 Installations-Block
- 3 Vorplatz Film- und Fotodienst
- 4 Filmarchiv und Versand
- 5 Filmmontage
- 6 Trickraum
- 7 Vorführungsraum
- 8 Regie
- 9 Fertigung-Studio
- 10 Positive Labor
- 11 Labor
- 12 Büro
- 13 Umkleieraum
- 14 Gymnastik-Studio
- 15 Galerie
- 16 Luftraum Schwimmhalle
- 17 Sauna
- 18 Ruheraum
- 19 Nebentreppe
- 20 Ausstentreppe

Das 3. und 4. Untergeschoss enthält das Hallenbad mit Trainingsbecken 10×25 m, die Umkleieräume und die Saunaanlage mit Kaltwasserbecken. Auf der Ostseite befinden sich die Einrichtungen für Film- und Fotodienst sowie die Materialausgabe.

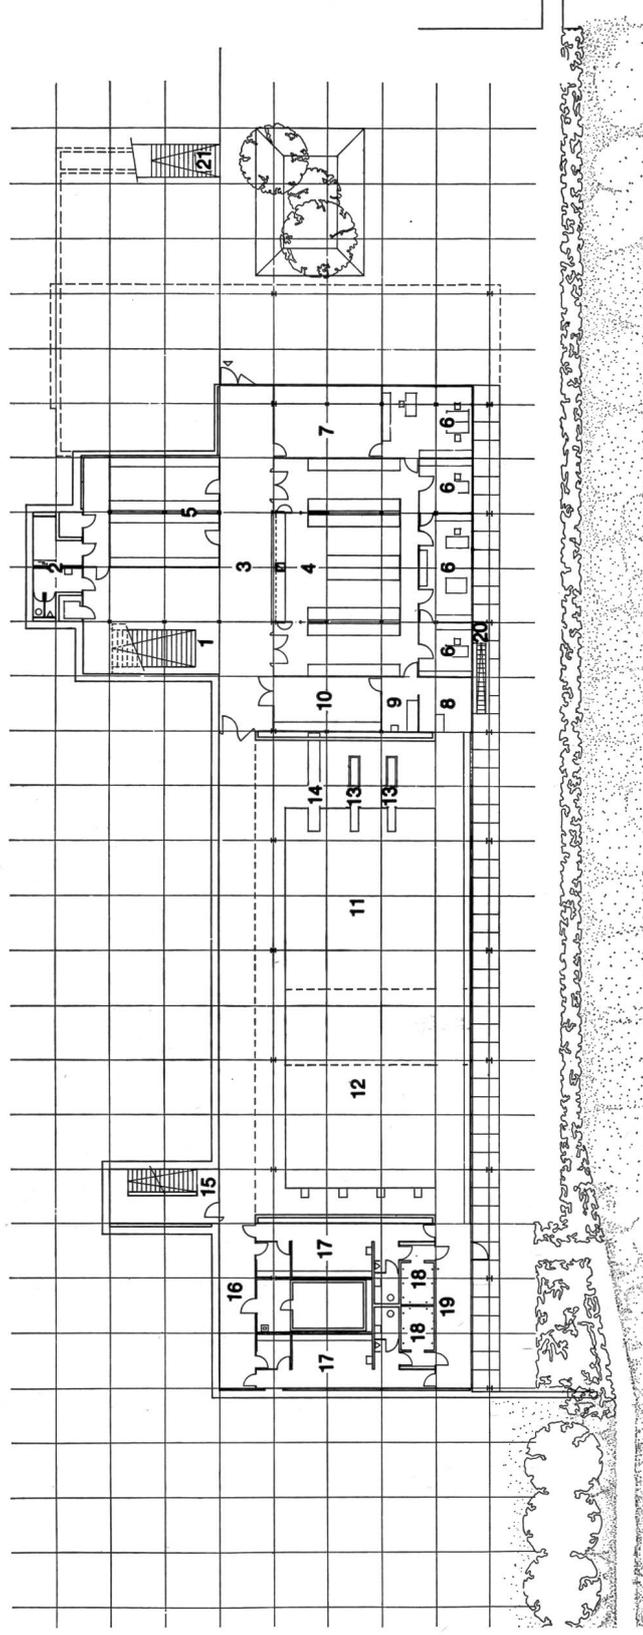
#### 4. Untergeschoss

- 1 Haupttreppe
- 2 Installations-Block
- 3 Vorplatz Materialausgabe
- 4 Materialausgabe
- 5 Materiallager
- 6 Büro
- 7 Offset
- 8 Bademeister
- 9 Sanitätszimmer
- 10 Material Bad
- 11 Trainingsbecken 10×25 m
- 12 Hubboden 10×10 m
- 13 Sprungbrett 1 m
- 14 Sprungplattform 3 m
- 15 Nebentreppe
- 16 Verteilgang
- 17 Umkleiraum
- 18 Vorreinigung
- 19 Verteilgang Bad
- 20 Abgang aussen 5. Untergeschoss
- 21 Aussentreppe

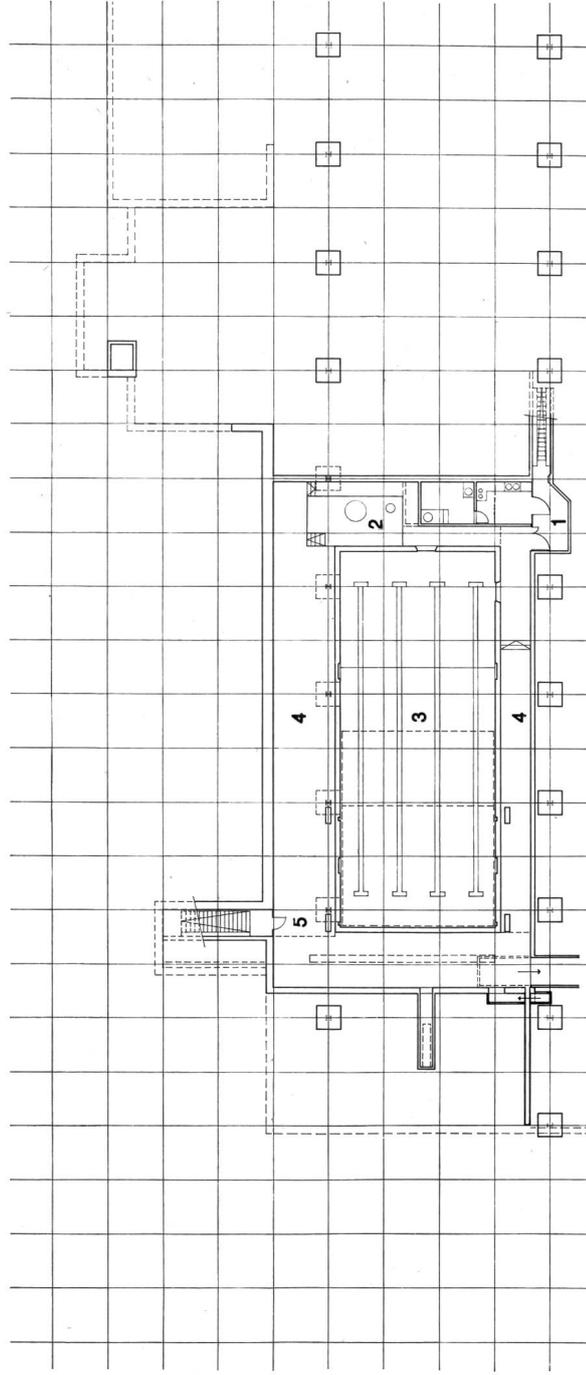
**5. Untergeschoss**

- 1 Abgang aussen 5. Untergeschoss
- 2 Wasserregeneration
- 3 Trainingsbecken
- 4 Beckenumgang
- 5 Nebentreppe

Das 5. Untergeschoss steht allen Installationen für Ventilation, Regeneration und Wasserdesinfektion zur Verfügung.

Das Badewasser wird in 4 Stunden, das heisst 6mal pro Tag durch einen Anschwemmfilter regeneriert. Um ein visuell und bakteriologisch einwandfreies Wasser zu erhalten, wird in der Regenerationsanlage Chlordioxyd beigegeben. Die ganze Anlage ist automatisch und wird vom 5. Untergeschoss aus bedient. Die Wassertemperatur kann nach Wunsch zwischen 25 bis  $30^\circ\text{C}$  eingestellt werden.

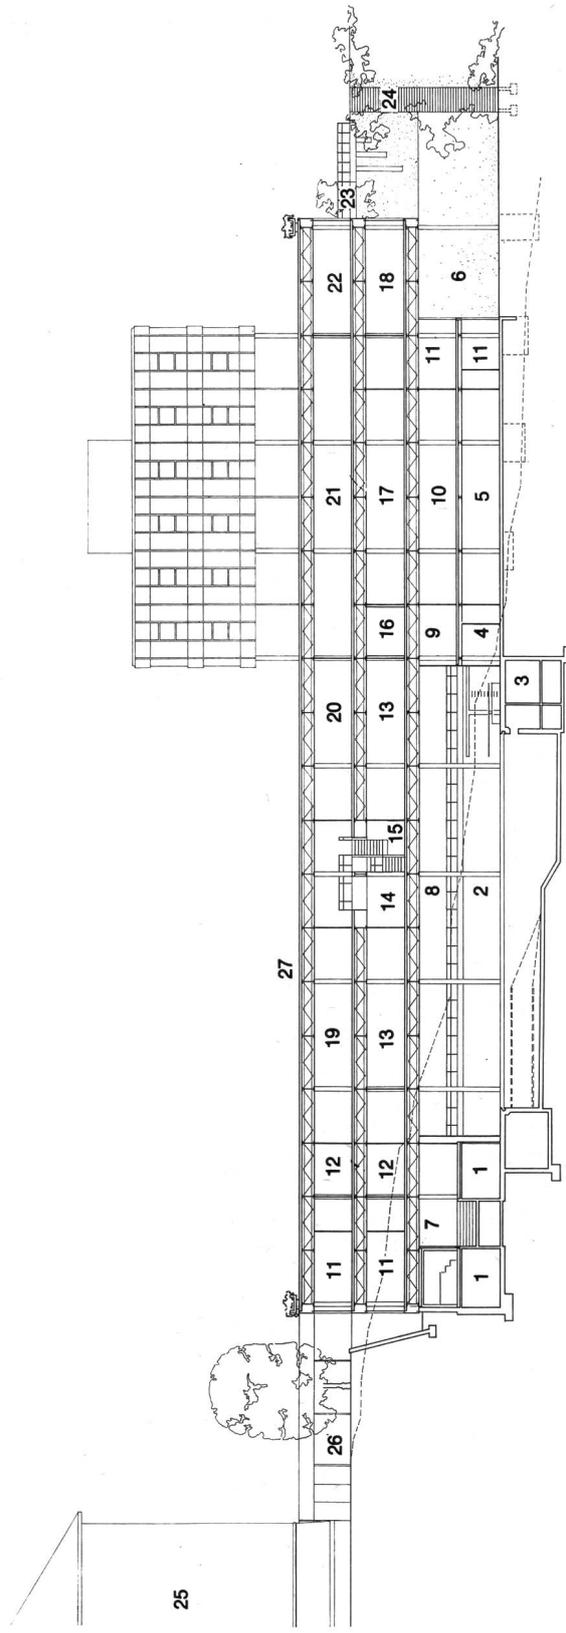
**Längsschnitt**

- 1 Umkleideraum
- 2 Schwimmhalle
- 3 Wasserregeneration
- 4 Material Bad
- 5 Materialausgabe
- 6 Gedeckter Vorplatz
- 7 Sauna
- 8 Galerie Schwimmhalle
- 9 Umkleideraum Gymnastik
- 10 Gymnastik-Studio
- 11 Büro
- 12 Teeküche
- 13 Archive
- 14 Besprechung
- 15 Diensttreppe
- 16 Ventilationsraum
- 17 Ausstellungshalle
- 18 Lehrraum
- 19 Kursleiter
- 20 Organisationsraum
- 21 Besammlungshalle
- 22 Seminarraum
- 23 Passerelle
- 24 Aussentreppe
- 25 Altbau
- 26 Durchgang Altbau
- 27 Terrasse

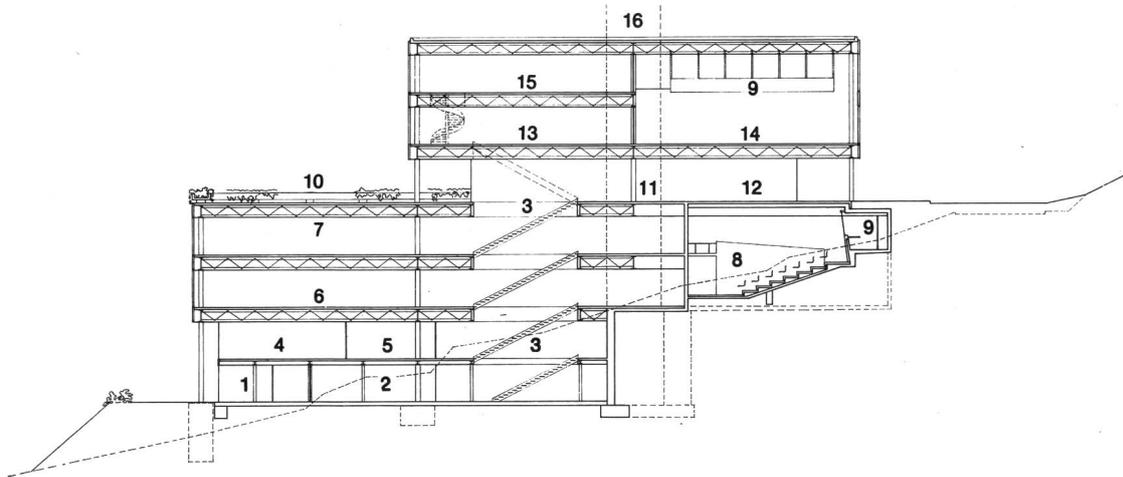
**Querschnitt**

| 1 Büro | 9 Simultanübersetzungs- und Regiekabinen |
| 2 Materialausgabe | 10 Terrasse |
| 3 Haupttreppe | 11 Empfang |
| 4 Gymnastik-Studio | 12 Eingangshalle |
| 5 Labor | 13 Foyer |
| 6 Ausstellungshalle | 14 Aula |
| 7 Besammlungshalle | 15 Bibliothek |
| 8 Hörsaal | 16 Installations-Block |

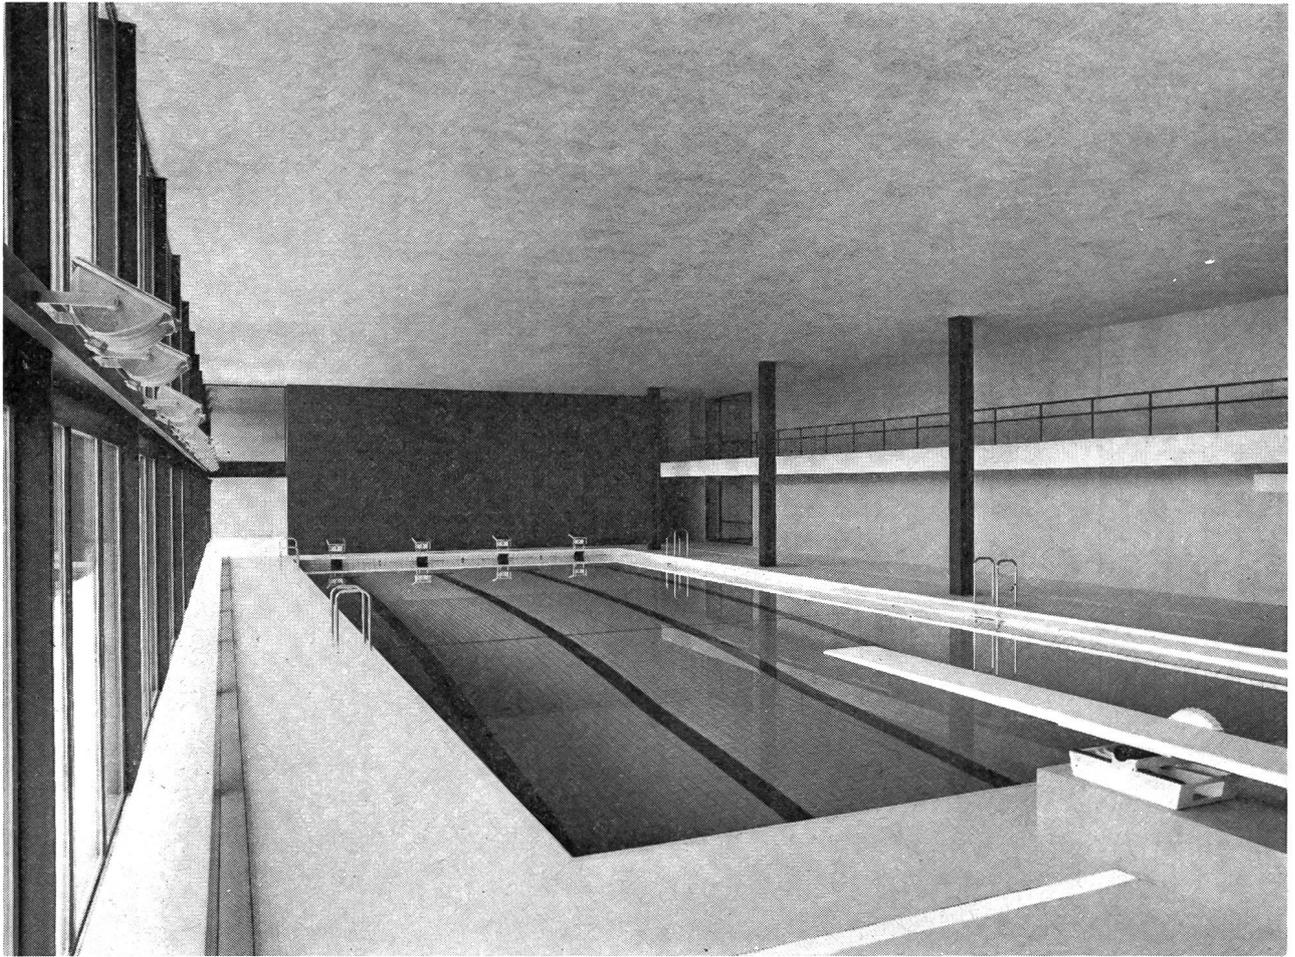
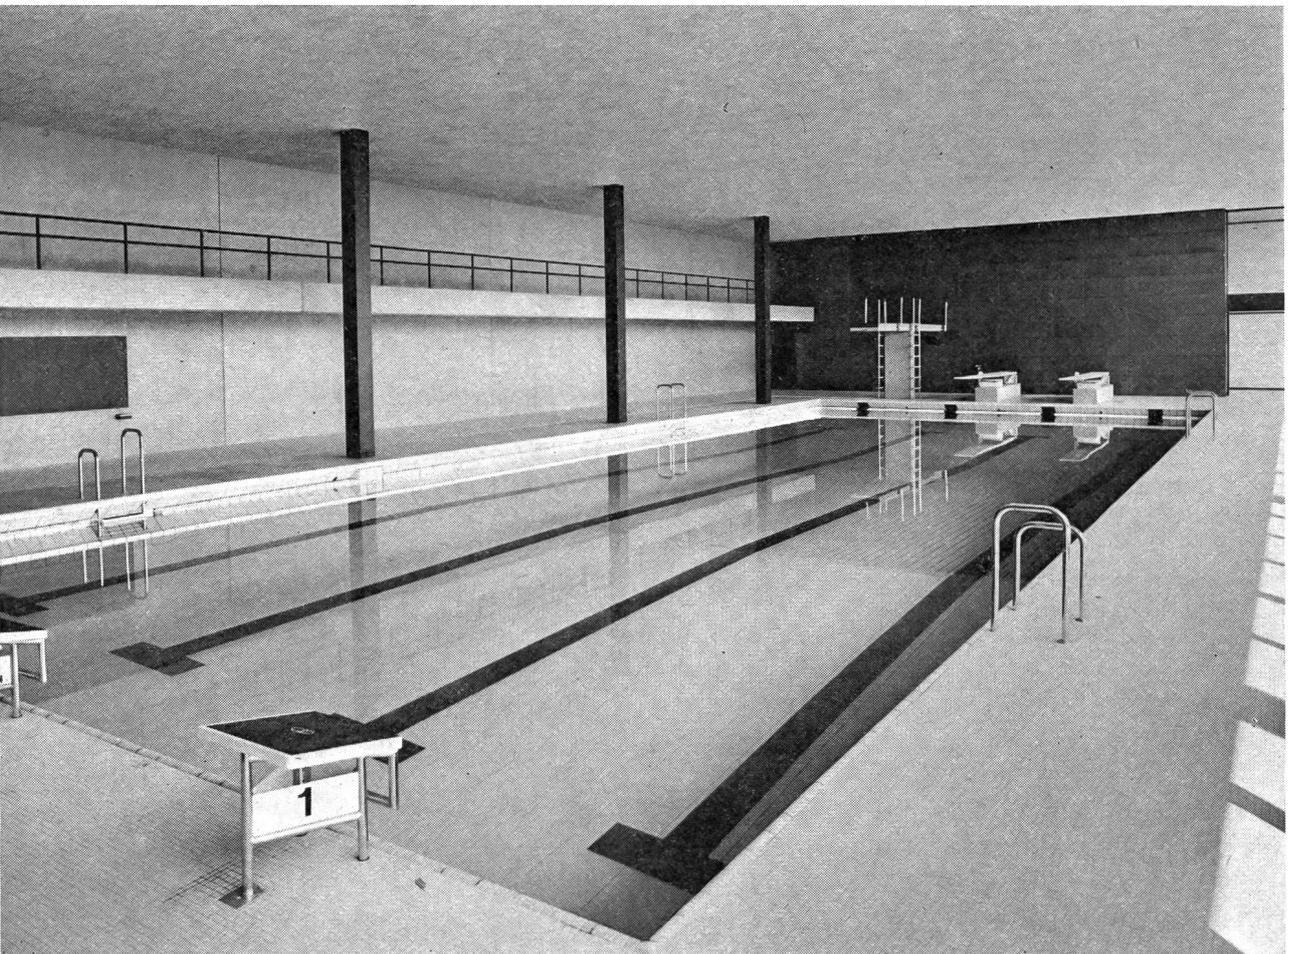
- 1 Blick vom Bademeisterpult in die Schwimmhalle mit 25-m-Trainingsbecken, im 4. Untergeschoss
- 2 Trainingschwimmbecken mit Hubboden und Sprunganlagen
- 3 Grosse Sauna im 3. Untergeschoss
- 4 Kaltwasserbecken und Garderobe der Sauna im 3. Untergeschoss
- 5 Wasserregenerationsanlage im 5. Untergeschoss
- 6 Blick gegen das neue Schulgebäude, vom Durchgang zum Altbau im 1. Untergeschoss
