Artikel: Teilgrabungen im Südwest-Hof (= Küchenhof) des Klosters Einsiedeln : Sommer 1987
Autor: Antonini, Alessandra
DOI: <https://doi.org/10.5169/seals-166043>

Teilgrabung im Südwest-Hof (= Küchenhof) des Klosters Einsiedeln Sommer 1987

von Alessandra Antonini

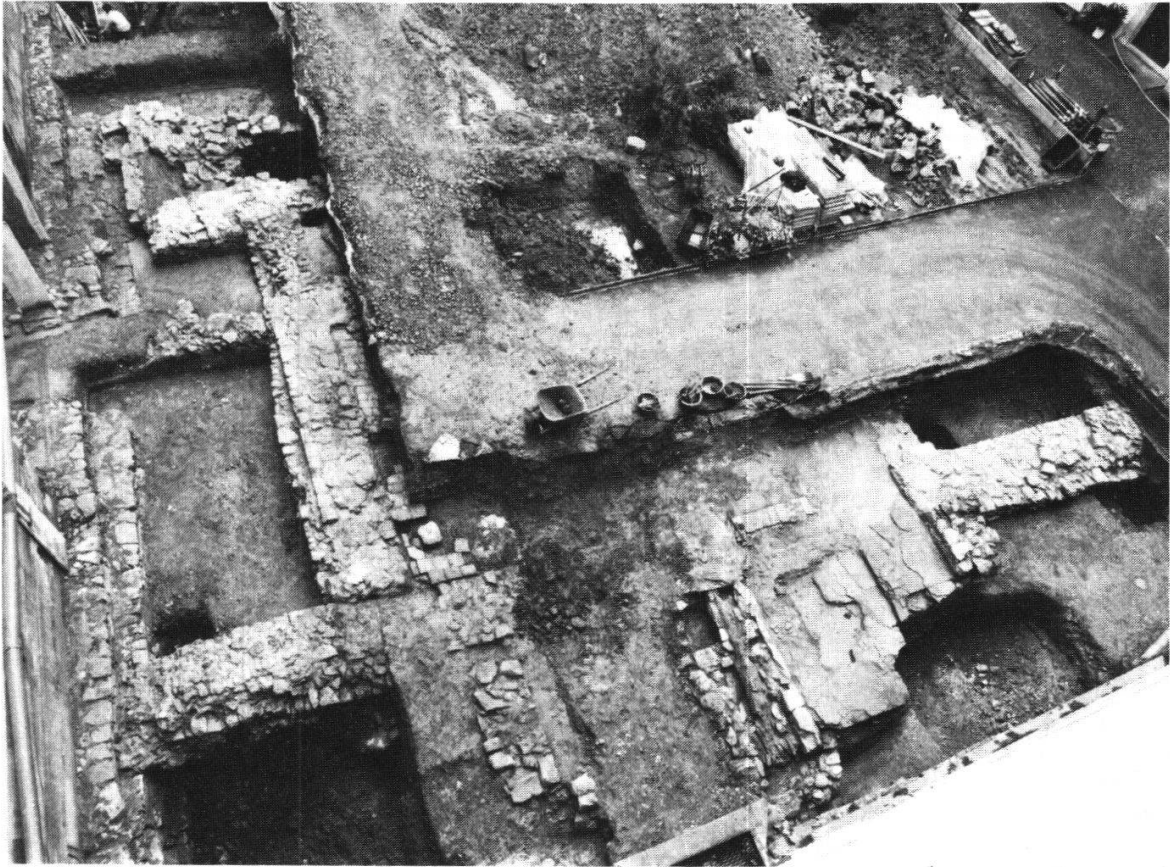
Abbildung 2: Küchenhof Nordwestecke: links außen, entlang den Fundamenten der barocken Kirche der Mitteltrakt (B), vermutlich die Reste der Johannes Kapelle. Rechts unten mit den quadratischen Bodenplatten der Kreuzgang im Westhof.

Im Norden anschließender Raum mit in den Kreuzgang vorragendem Fundament 16 (Abb.2): Dieser Raum nimmt die ganze Breite des Westflügels ein. Einbau 5 gleicht eher dem Überrest einer Rollierung oder dem Auflager einer Schranke und ist nicht als Fortsetzung der Gangmauer, wie sie sich im Süden abzeichnet, zu interpretieren. Mangels eindeutiger Hinweise ist die Funktion des Raumes nicht näher charakterisierbar.

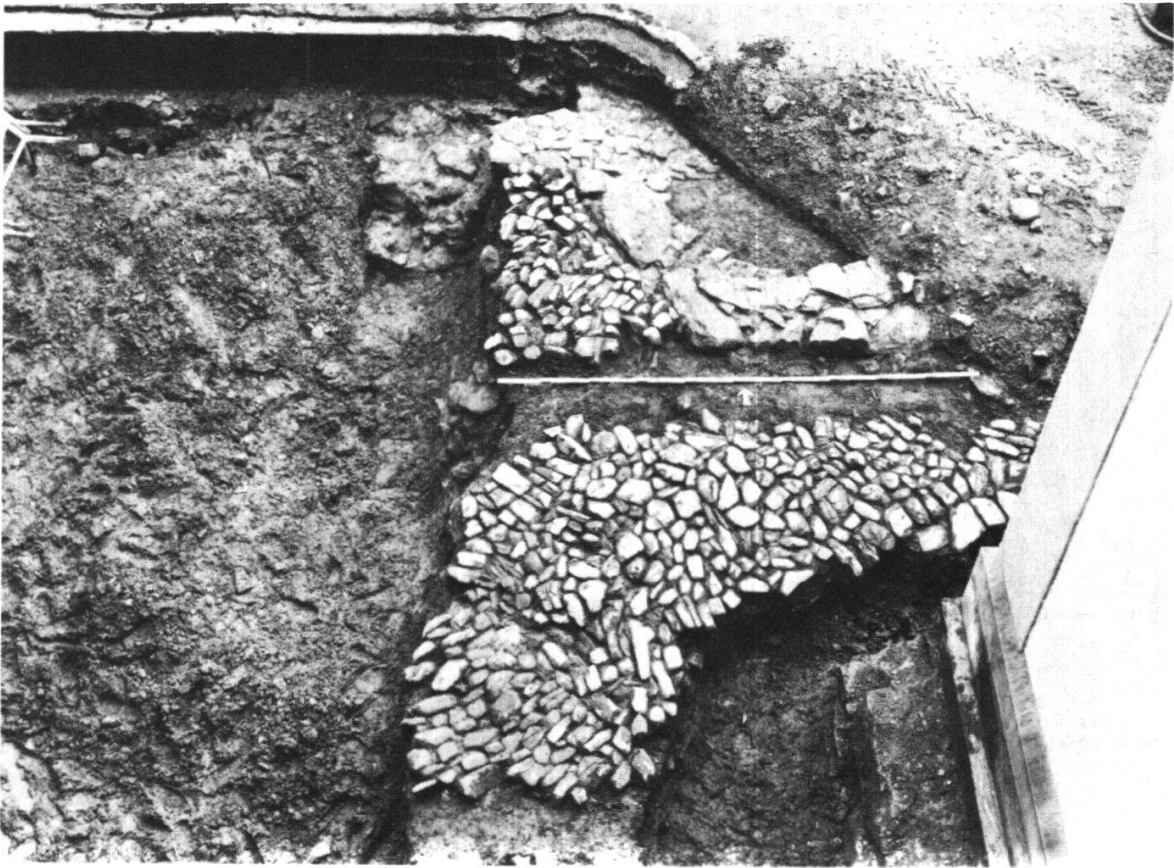
Abbildung 6: Teilweise freigelegtes Polygon des Türmchens 54 mit Rest der Pflasterung von Hof (T).

Polygonales Turmfundament (54, Abb. 6,7,9): An die Außenflucht von Mauer 10 fügt sich ein außen polygonal, innen rund gemauertes Fundament: Der Innendurchmesser beträgt 1.60m, die Mauerbreite 0.60m, im Fundament 0.90m. Da wir im Innern lediglich das Bauniveau feststellen konnten, ist nicht zu entscheiden, ob dieser Anbau als Unterbau eines Erkers oder eines Treppenturmes¹⁶ gedient hat.

Hof (T) (Abb.6): Südlich des polygonalen Turmfundamentes haben wir das Kopfstein-Pflaster im Pilgerhof (T) freigelegt: eiförmige 10-15cm große Kiesel, die mit der Spitze nach unten in eine 20-25cm hohe, mit Ziegelsplittern durchsetzte, feine Sandschicht gesteckt sind¹⁸.

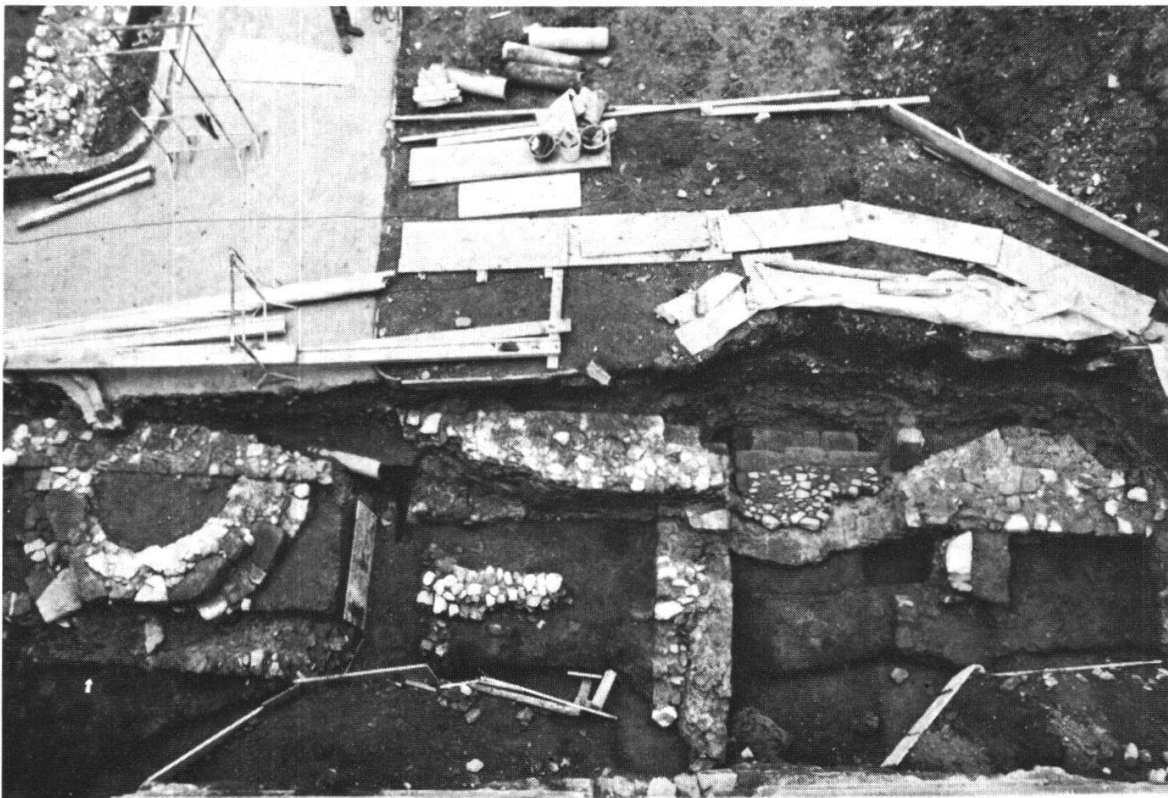
Abbildung 9: Übersicht Südsektor. Links außen der polygonale Turm 54.

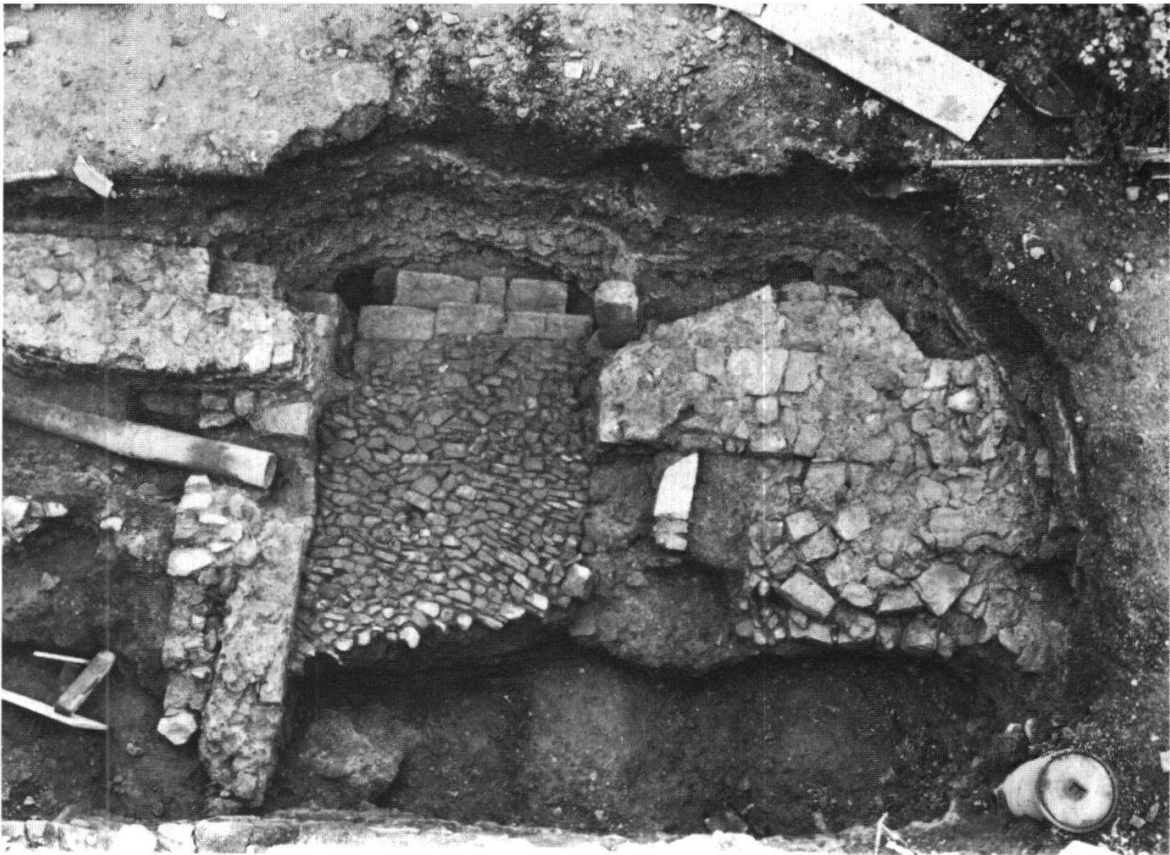
Abbildung 10: Südflügel: Detail des Kellerabganges mit der gepflästerten Rampe. Rechts des Türpfostens die trapezförmige Wandvorlage 64B.

Der Zugang befindet sich in der letzten Ausbauphase in der Mitte der Südwand; eine schwach geneigte Rampe mit kleinsteiniger Pflasterung (Abb. 10). Sie wird beidseitig flankiert durch 0.80m breite Mauern (71E/W), die Reste des ehemaligen Vorzeichens¹². Das Türgewände besitzt im Westen einen vorspringenden, aufstehenden Sandstein (im Osten gestört), der vielleicht zum Schutz gegen her-

Fundament 63 zwischen den Kellereingängen (Abb. 10): An die Außenseite der Mauer 62 lehnt sich ein weiteres Fundament. Es ist 1.30m breit, mindestens 4.00m lang¹⁷ und über 2-3 Steinlagen hoch erhalten. Die bis zu 0.50m großen Steine sind mit sehr wenig Mörtel gebunden und flach verlegt. Es muß sich hierbei um die Außenterrasse handeln, die ins Hochparterre des «gemeinen Gasthauses» führte. Gemäß dem Stich Merians reichte sie bis gegen das «Andere Gasthaus», welches von uns nicht mit Sicherheit situiert werden konnte; die vollständige Ergrabung dieser Hofpartie würde Klarheit verschaffen.

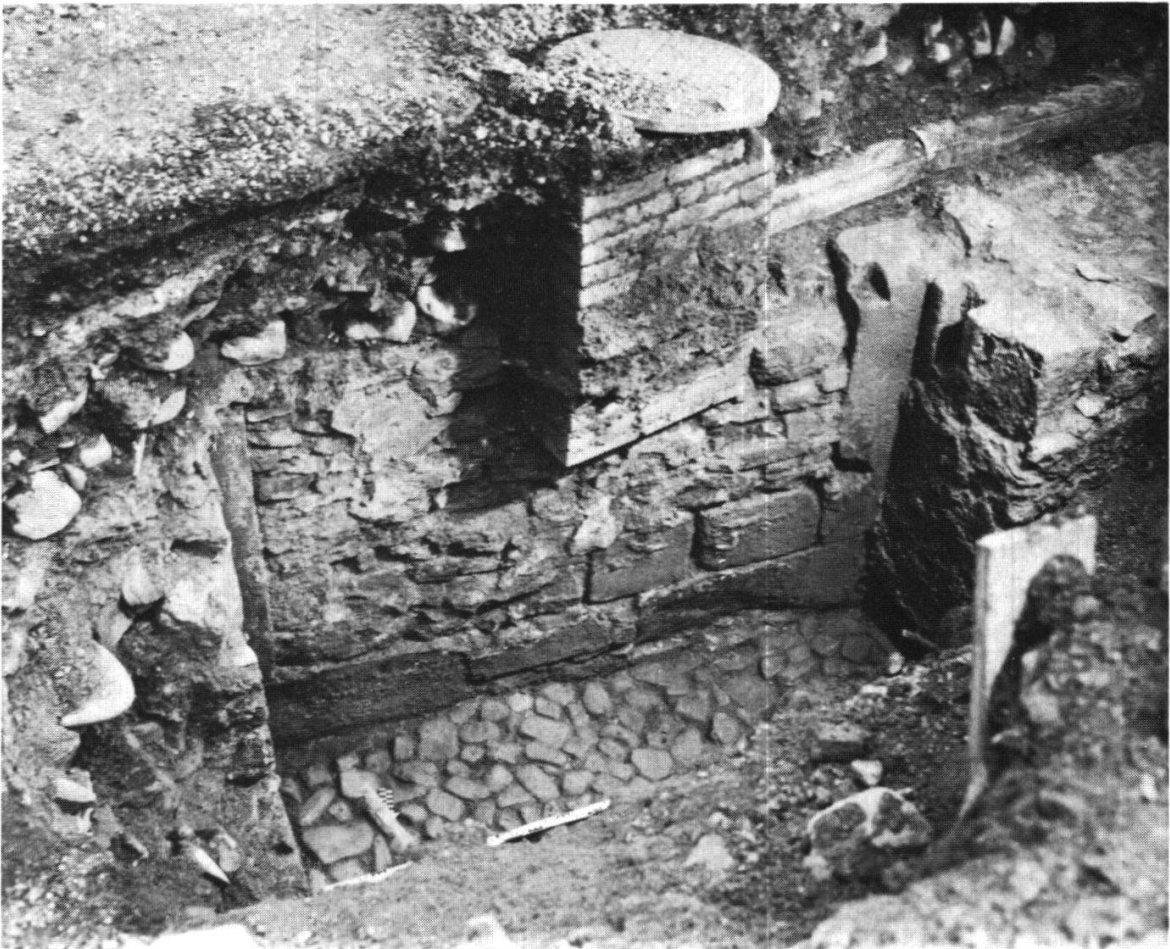
Abbildung 11: Der ältere, später vermauerte Kellerabgang (75) mit der Kellerpflästerung.

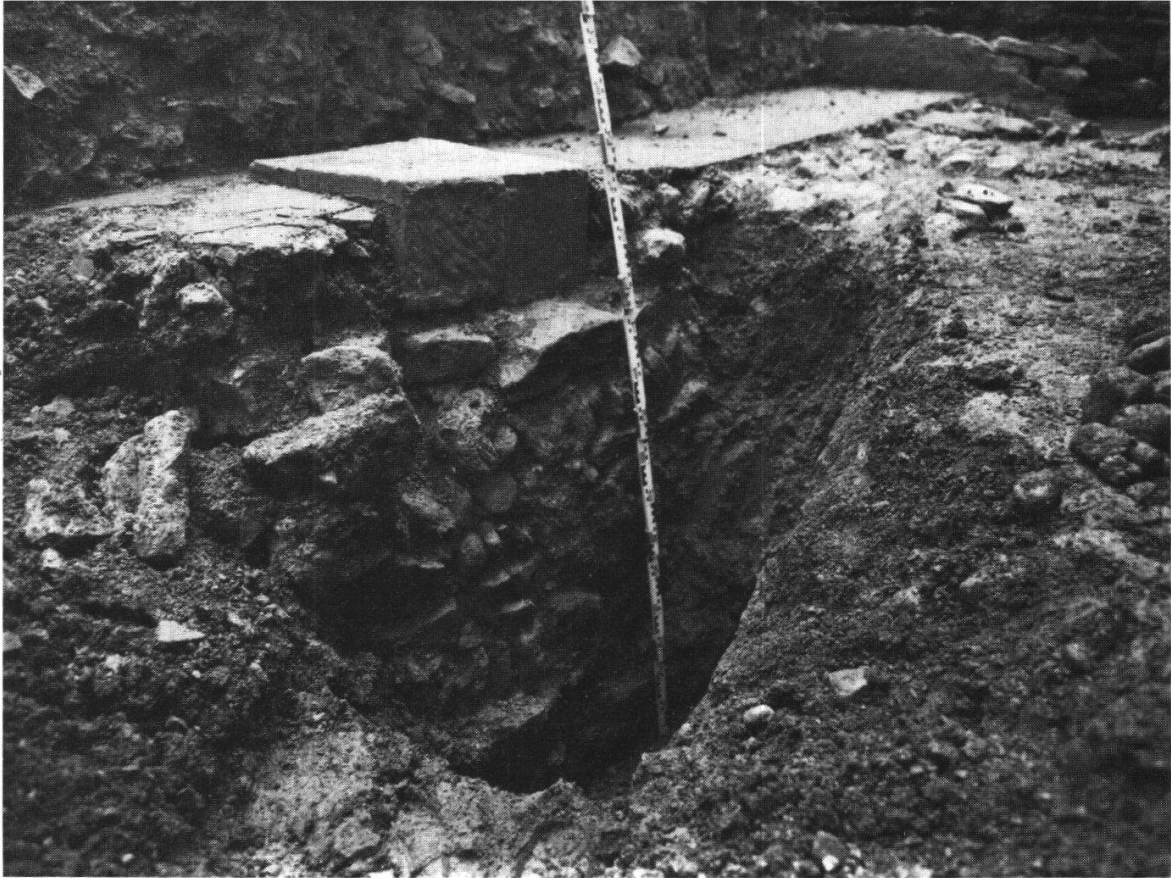
Abbildung 15: Detail der romanischen Säulenbasis und des angrenzenden Mörtelbodens; auffallend das starke gemauerte Fundament.

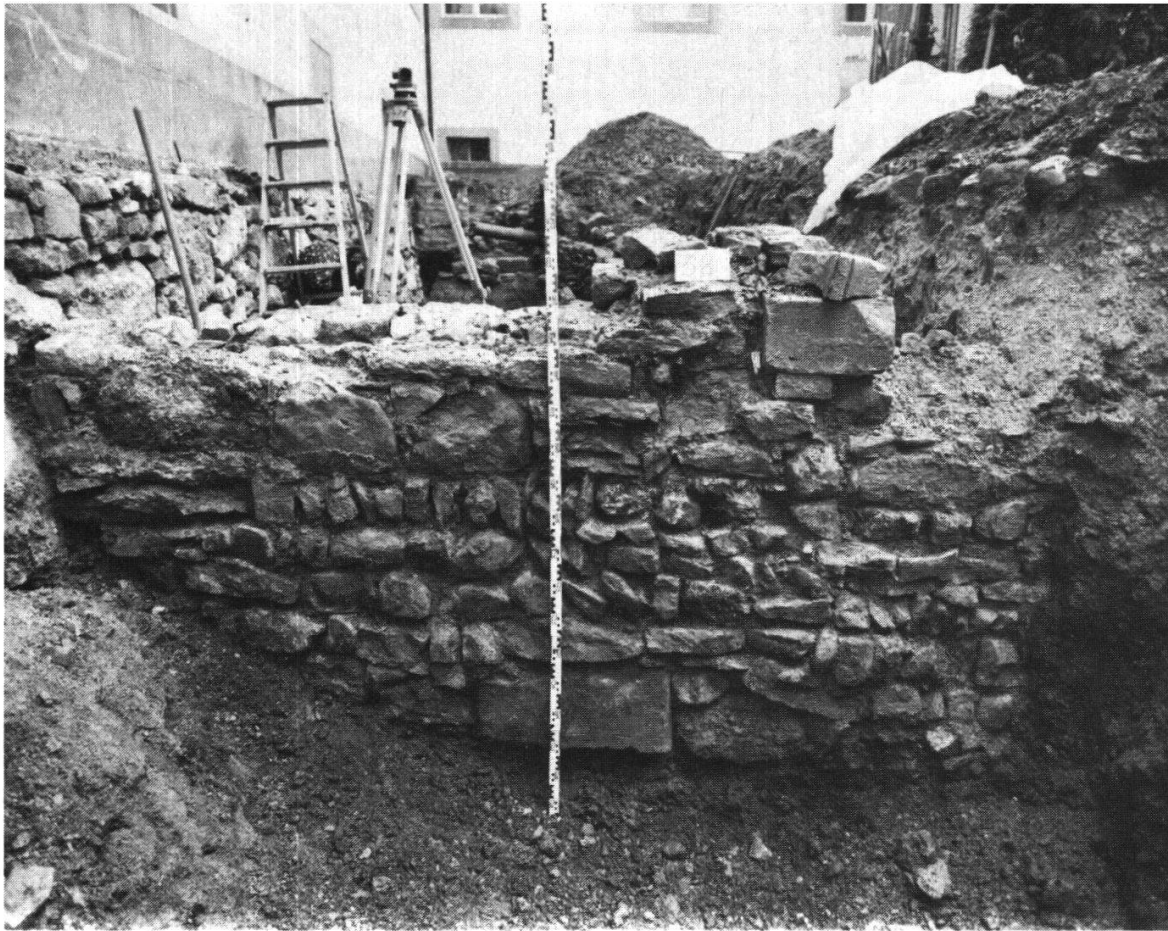
Abbildung 17: Die selbe Mauer 38 Nord auf der Gegenseite (Fundamentbereich, in Grube gegossen).

b) Stützensaal des Südflügels (Abb.14,16,17)

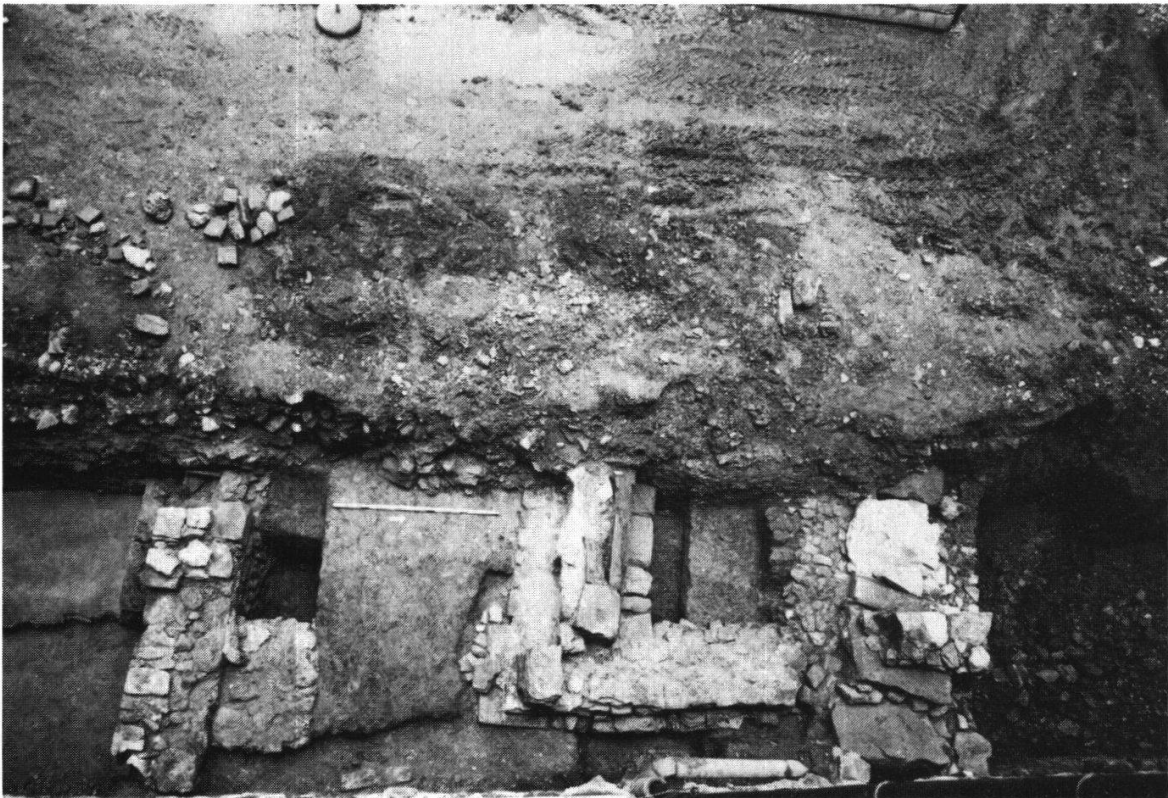
Abbildung 18: Kreuzgang Südostecke; die Fortsetzung der Mauer 47 nach Norden gestört durch einen barocken Kanal.

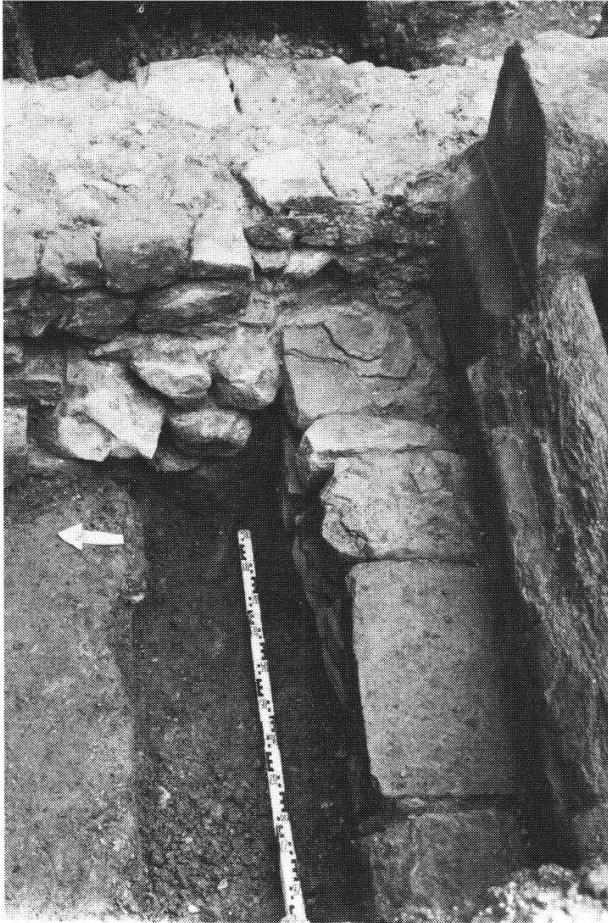
Abbildung 19: Kreuzgang-Hofseite: Detail des profilierten Sockels (gegen Osten).
